## Favizsgálati jegyzőkönyv – Liszt F 4 előtti juhar

| Projekt | 2026. július-szeptember 24 fa vizsgálata |
| Vizsgálat ideje | 2026.08.10. |
| Egyedi azonosító | Liszt F 34 előtti juhar |

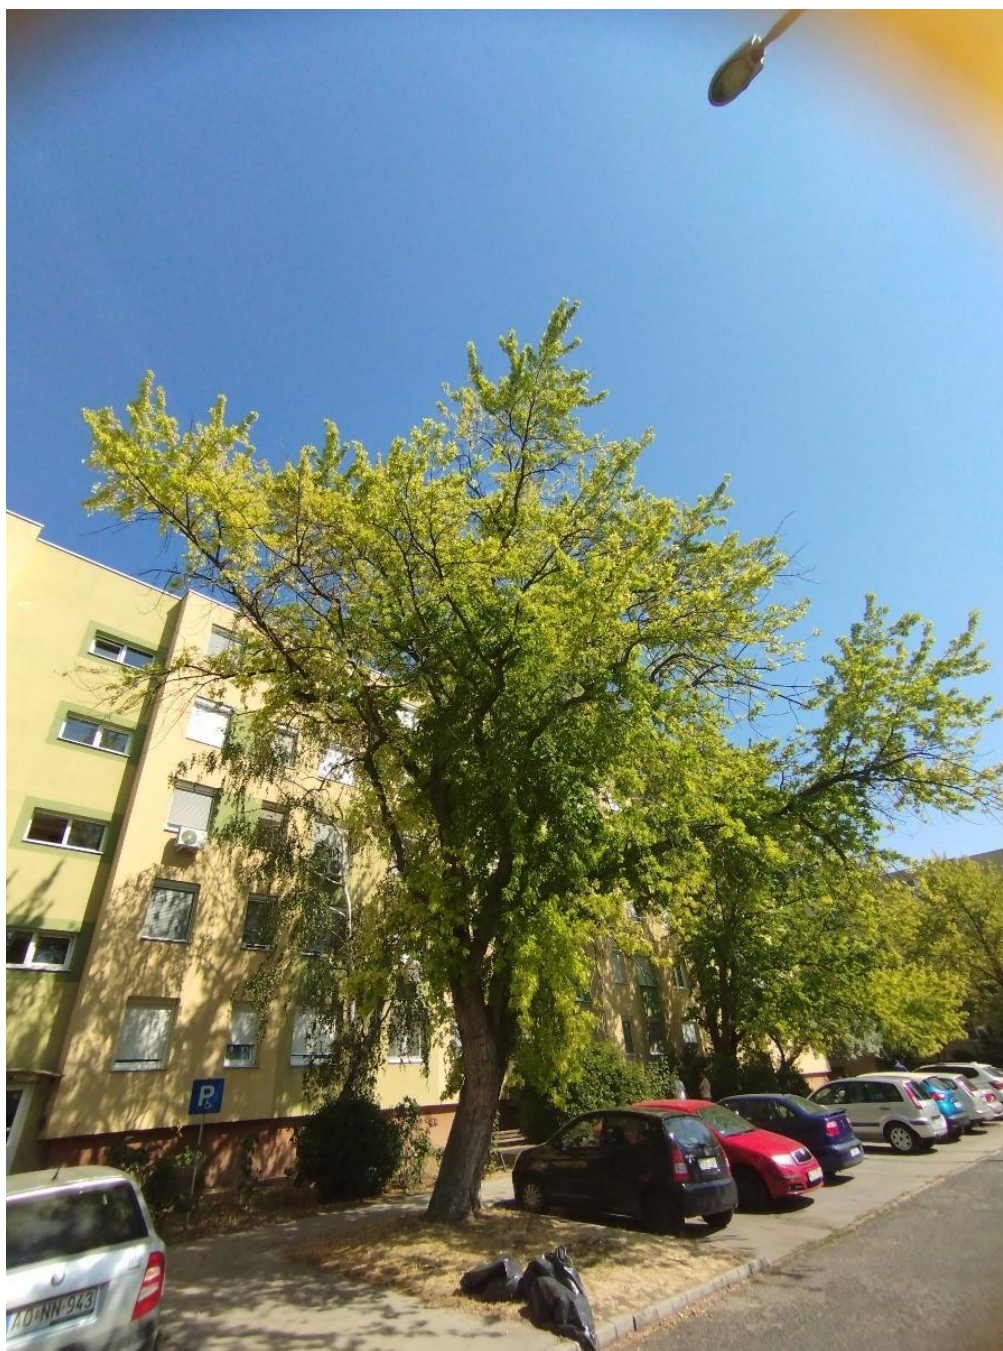
| Fa része | Rendellenessége | Kockázatértékelés | | | | |
|---|---|---|---|---|---|---|
| Törzs | ferde törzs | valószínűtlen | közepes | valószínűtlen | komoly | alacsony |

1. ábra: A „Liszt F 34 előtti juhar” elnevezésű fa, ferde törzssel

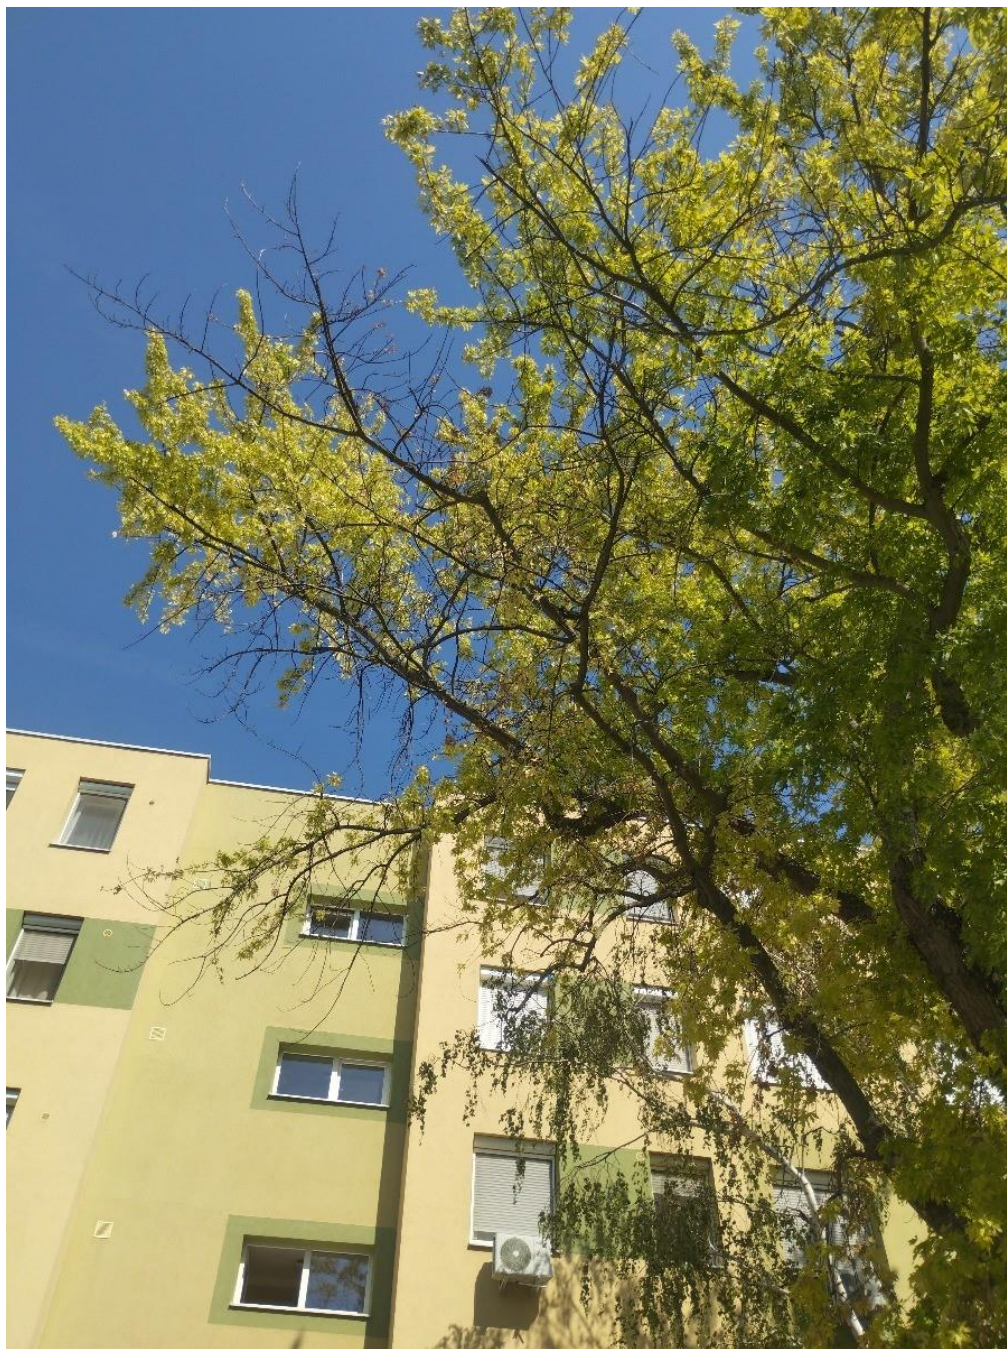
| Fa része | Rendellenessége | Kockázatértékelés | | | | |
|---|---|---|---|---|---|---|
| Korona | száraz ágvégek, száraz ágvégek, abiotikus stressz | lehetséges | közepes | némileg valószínű | komoly | mérsékelt |

2. ábra: Kisebb száraz ágak – jellemzően a lombkorona külső részén

| Fa része | Rendellenessége | Kockázatértékelés | | | | |
|---|---|---|---|---|---|---|
| A száraz ágvégek, száraz ágrészek szakszerű eltávolítása. Az abiotikus stressz kezelése a lehetőségek szerint (öntözés, párasítás, biostimulátoros permetezés) | | | | | | |

- a száraz ágak, ágrészek szakszerű eltávolítását
- a beavatkozást követően 2 éven belül a fa vizsgálatát

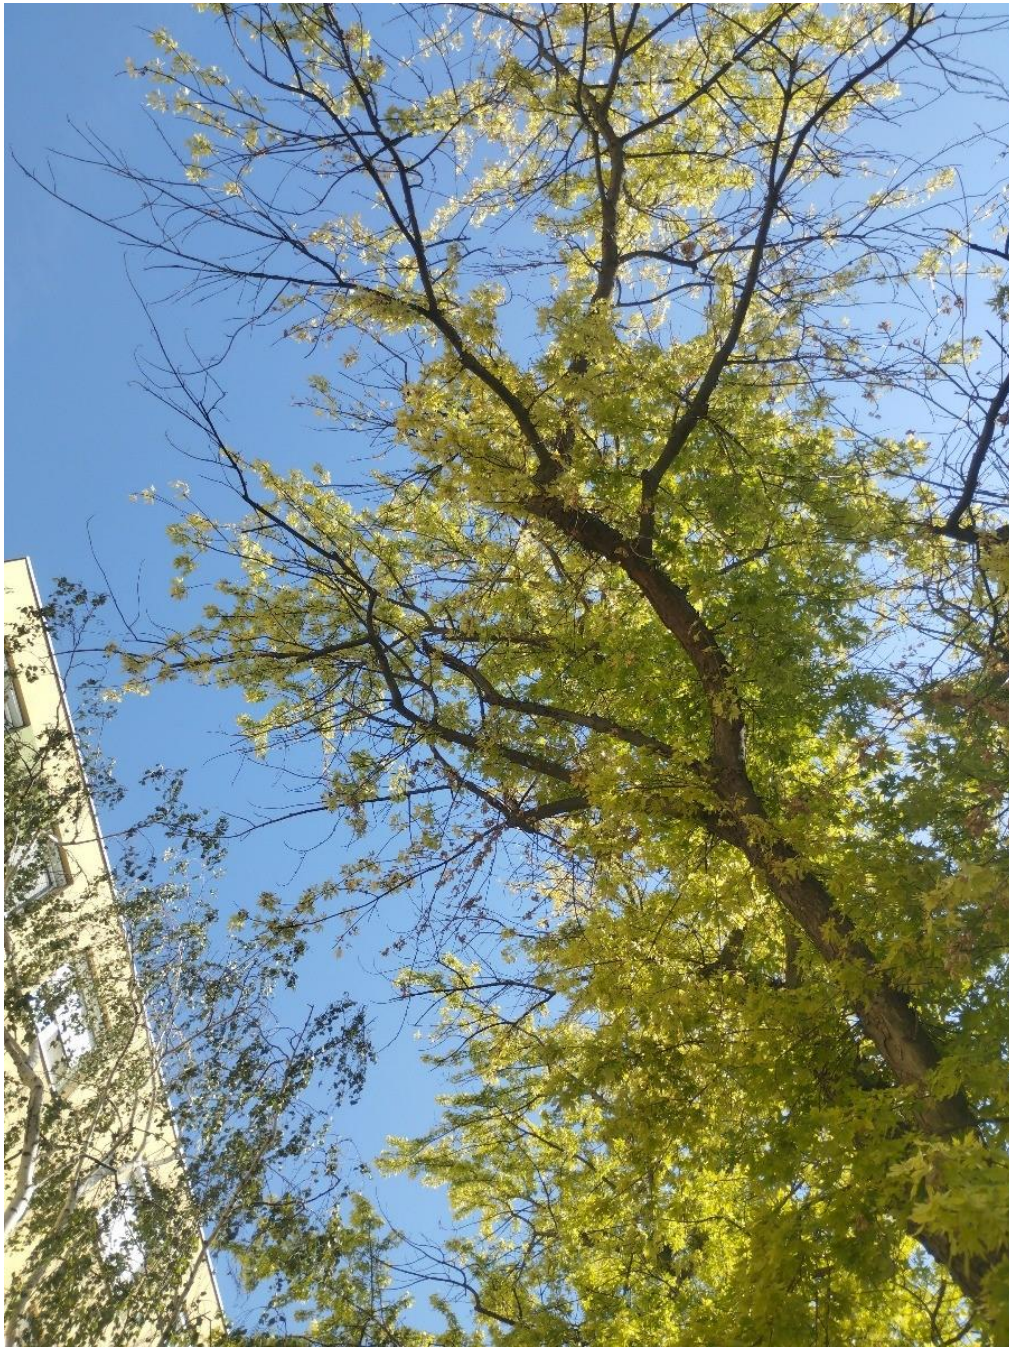
3. ábra: Száraz ág részek a lombkoronában

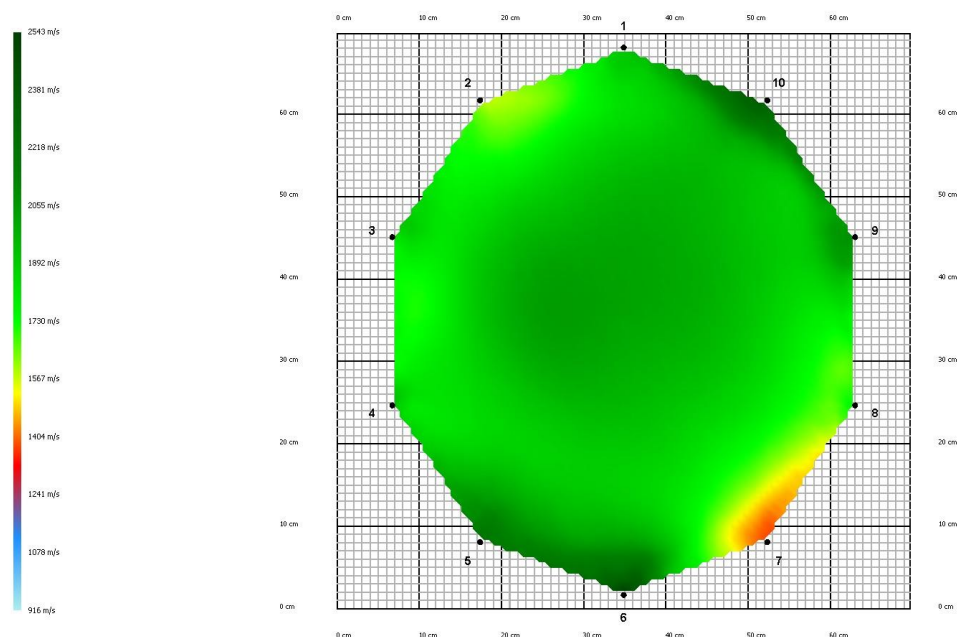
A műszeres favizsgálatot 40 cm-es magasságban végeztem el Fakopp ArborSonic 3D akusztikus tomográf készülékkel, melynek eredményeként az alábbiak állapíthatók meg:

- A mért magasságban a korhadt, gyengült területek aránya elanyagoló (3. ábra)

4. A fa hangtomográfiás vizsgálati képe 40 cm magasságban
