## Favizsgálati jegyzőkönyv – Liszt F 44 előtti platán

| Projekt | 2026. július-szeptember 24 fa vizsgálata |
| Egyedi azonosító | Liszt F 44 előtti platán |

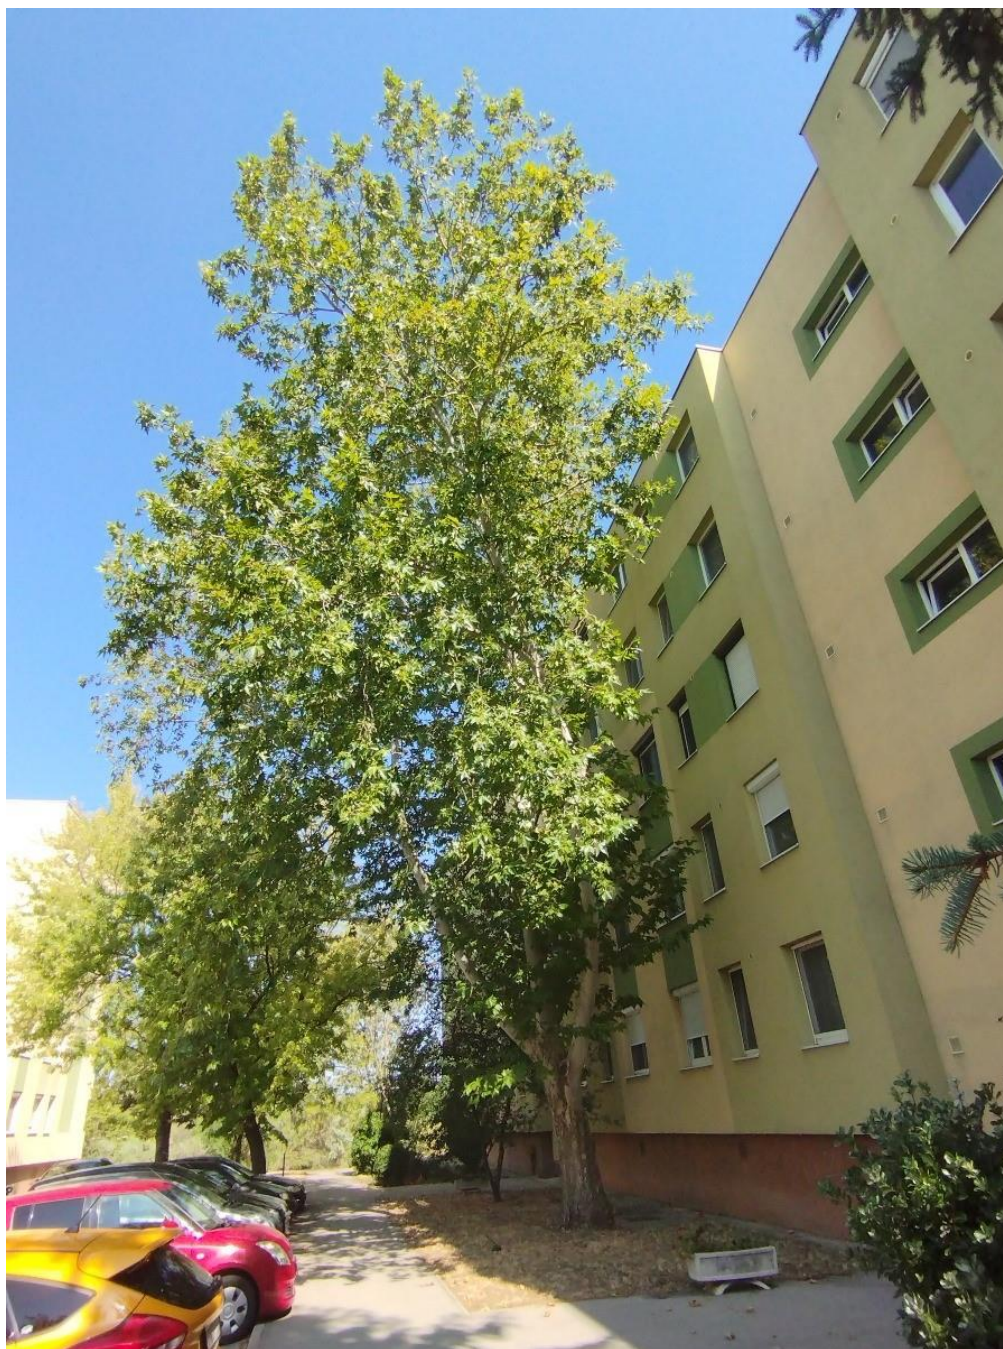
1. ábra: A „Liszt F 44 előtti platán” elnevezésű fa

A „Liszt F 44 előtti platán” elnevezésű platán (*Platanus acerifolia*) (1. ábra) egy ferde törzsű, homlokzathoz közeli platánfa.

- a fa kivágását és pótlását.

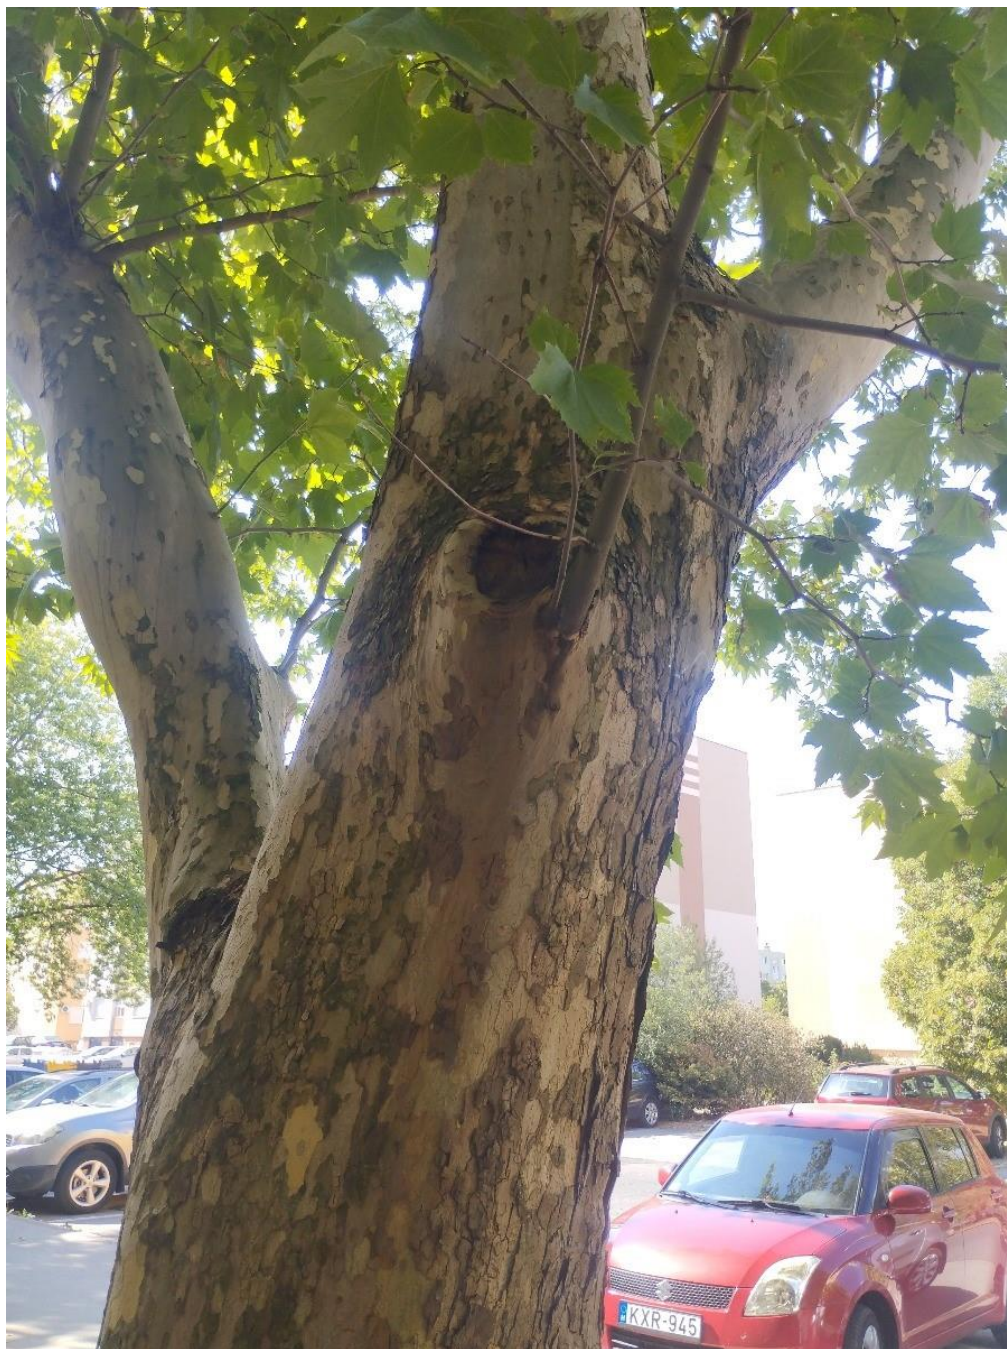
- A fa törzse ferde (2. ábra) – az ott élő lakosok elmondása alapján a fa törzse nem mindig volt ilyen mértékben ferde, hanem a veszélyeztetési zónájában található akna (3. ábra) építését követően indult meg a törzs ferdülése.
- A lombkoronában homlokzatra nőtt ágak láthatók (4. ábra)

A lakók elmondása alapján a parkoló és az utca irányába dinamikusan ferdülő törzs, a frissen (feltételezhetően néhány éven belül) épített akna felé gyengült szövetek alapján a fa kifejezetten kockázatosnak mondható, bármelyik komolyabb viharban dőlésre hajlamos.

2. ábra: A fa dinamikusan ferdülő törzse

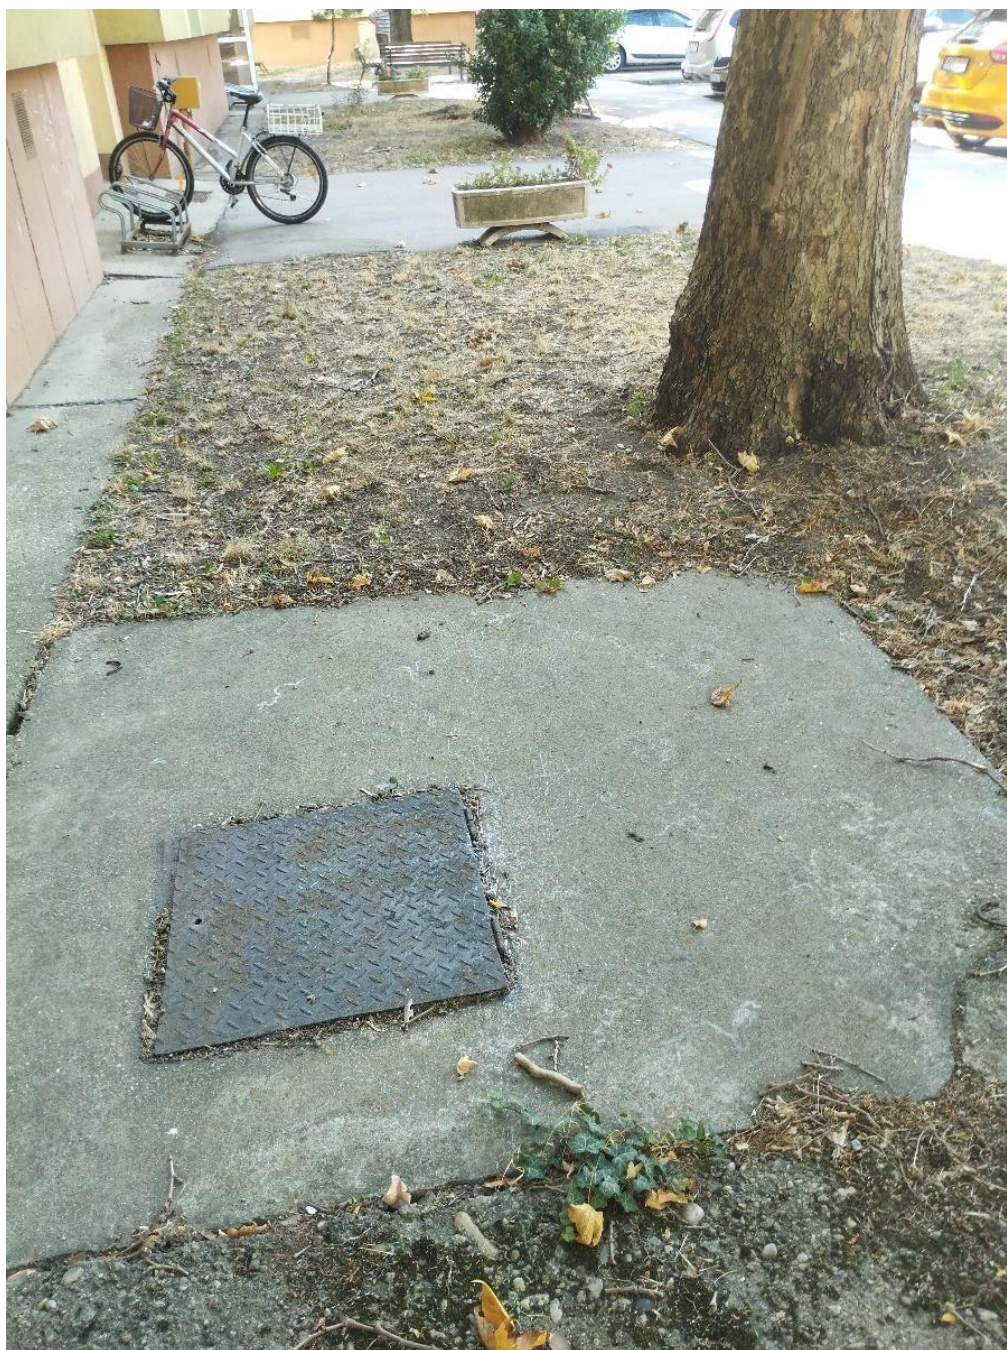
3. ábra: A fa életében épített akna annak veszélyeztetési zónájában

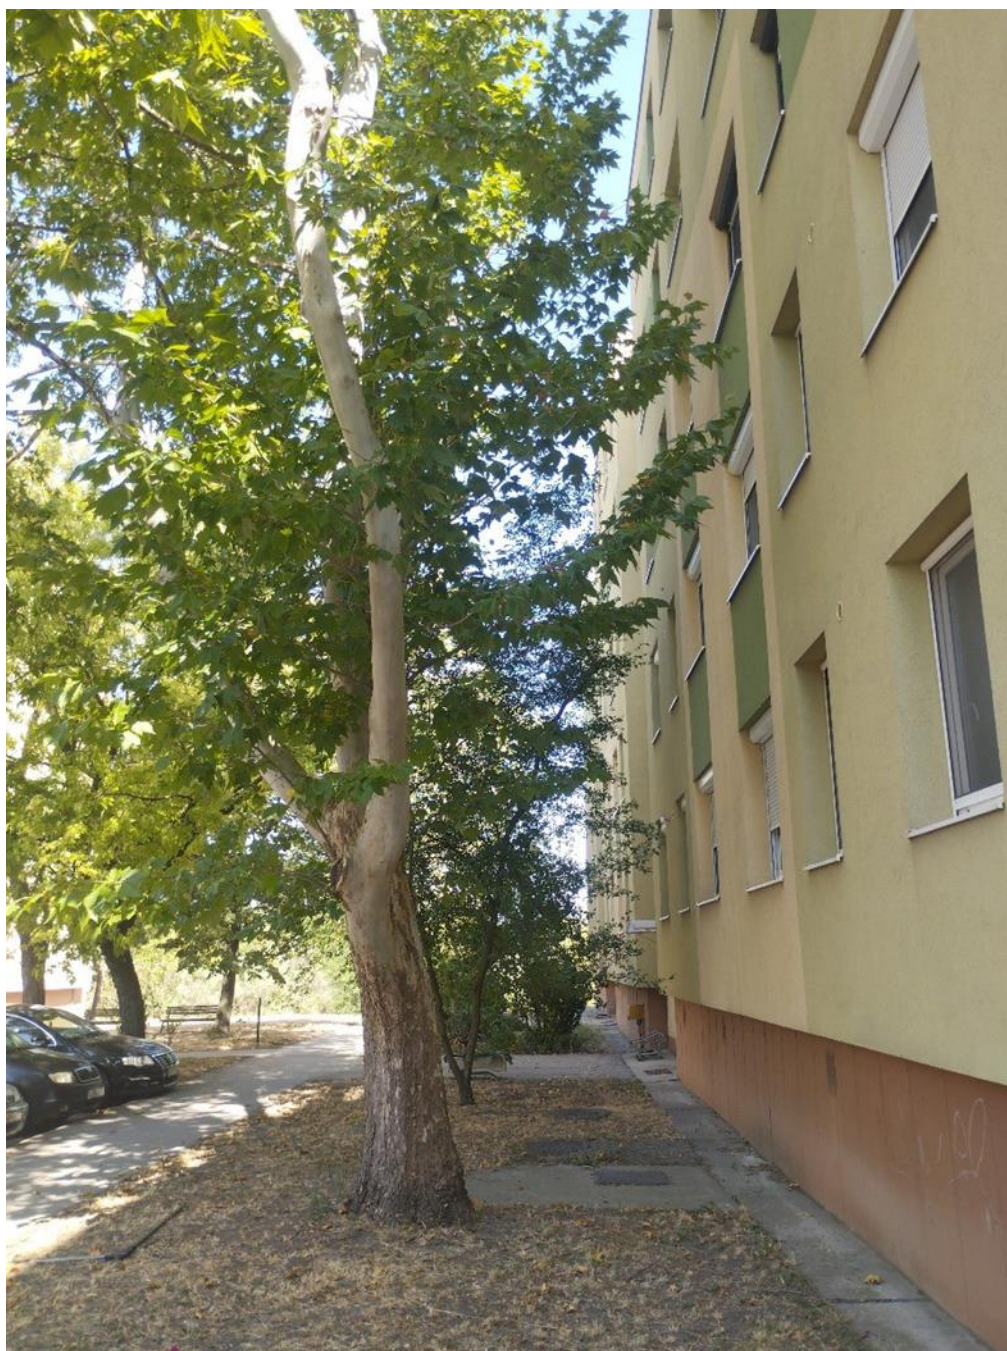
| Fa része | Rendellenessége | Kockázatértékelés | | | | |
|---|---|---|---|---|---|---|
| Korona | homlokzatra nőtt ágak, kissé külpontos | valószínűtlen | közepes | valószínűtlen | súlyos | alacsony |

4. ábra: Homlokzatra nőtt ágak

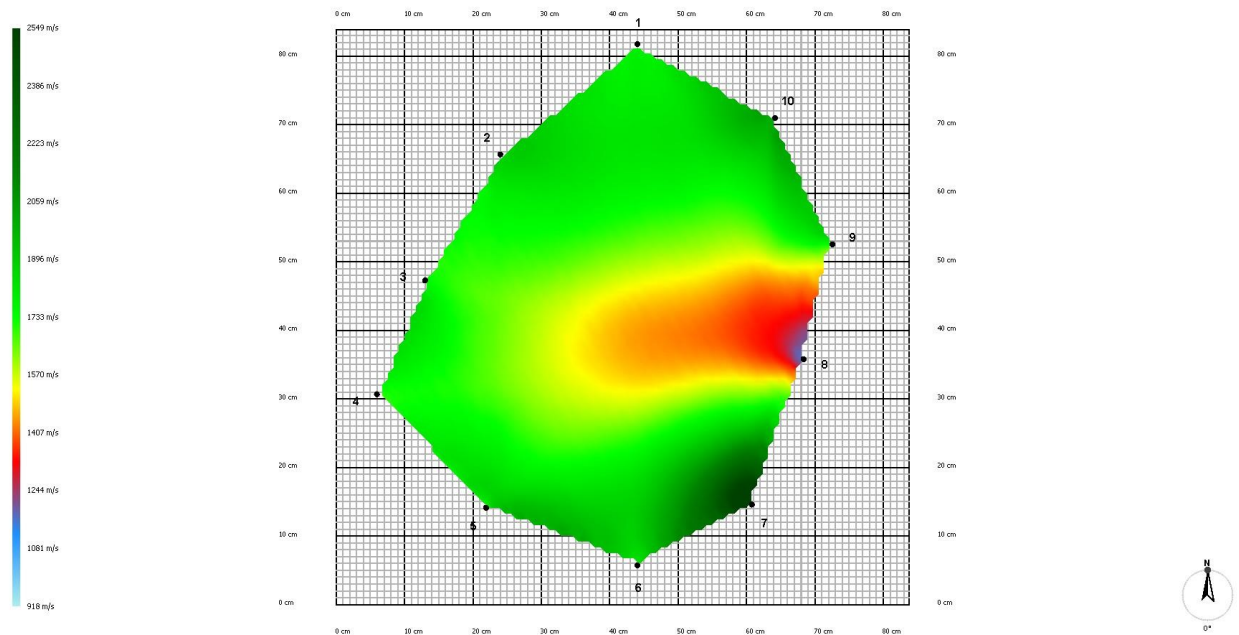
- 40 cm-es magasságban a korhadt, gyengült területek aránya az akna irányában szövetelhalást mutat (5. ábra)
- 140 cm-es magasságban a korhadt, gyengült területek aránya elhanyagolható (6. ábra)

5. ábra: A fa hangtomográfiás vizsgálati képe 40 cm magasságban

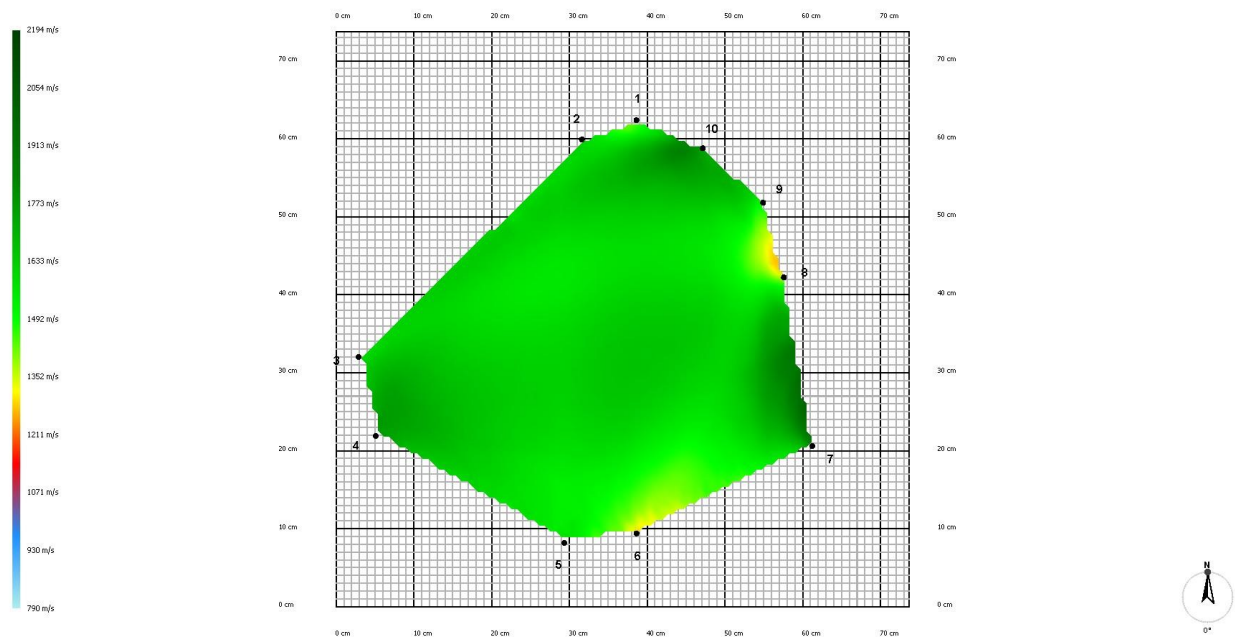
6. ábra: A fa hangtomográfiás vizsgálati képe 140 cm magasságban
