## Favizsgálati jegyzőkönyv – Liszt F 44-46 közötti juhar (46 sarka)

| Megrendelő | Pétfürdő Nagyközség Önkormányzata |
| Projekt | 2026. július-szeptember 24 fa vizsgálata |
| Vizsgálat ideje | 2026.08.10. |

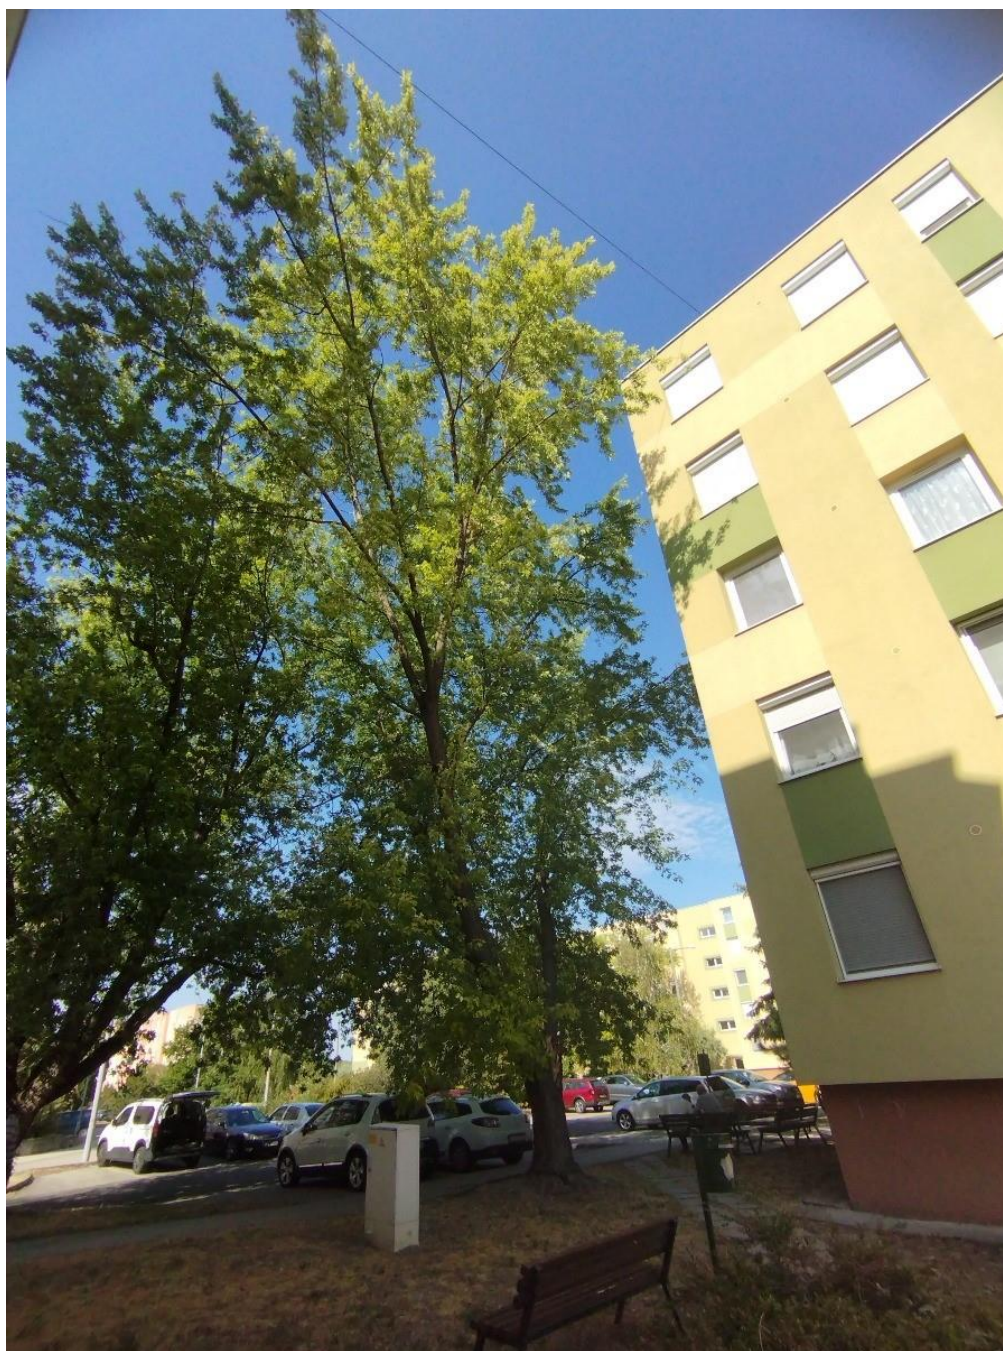
A „Liszt F 44-46 közötti juhar (46 sarka)” elnevezésű ezüstjuhar (*Acer saccharinum*) (1. ábra) egy ereje teljében lévő fa, frissen lehasadt jelentős vázág alappal.

1. ábra: A „Liszt F 44-46 közötti juhar (46 sarka)” elnevezésű fa

- A fa 10-15 %-ot meg nem haladó mértékben történő szakszerű visszametszését
- A száraz ágak eltávolítását.
- Az abiotikus stressz kezelését (öntözés, párasítás, biostimulátoros permetezés).

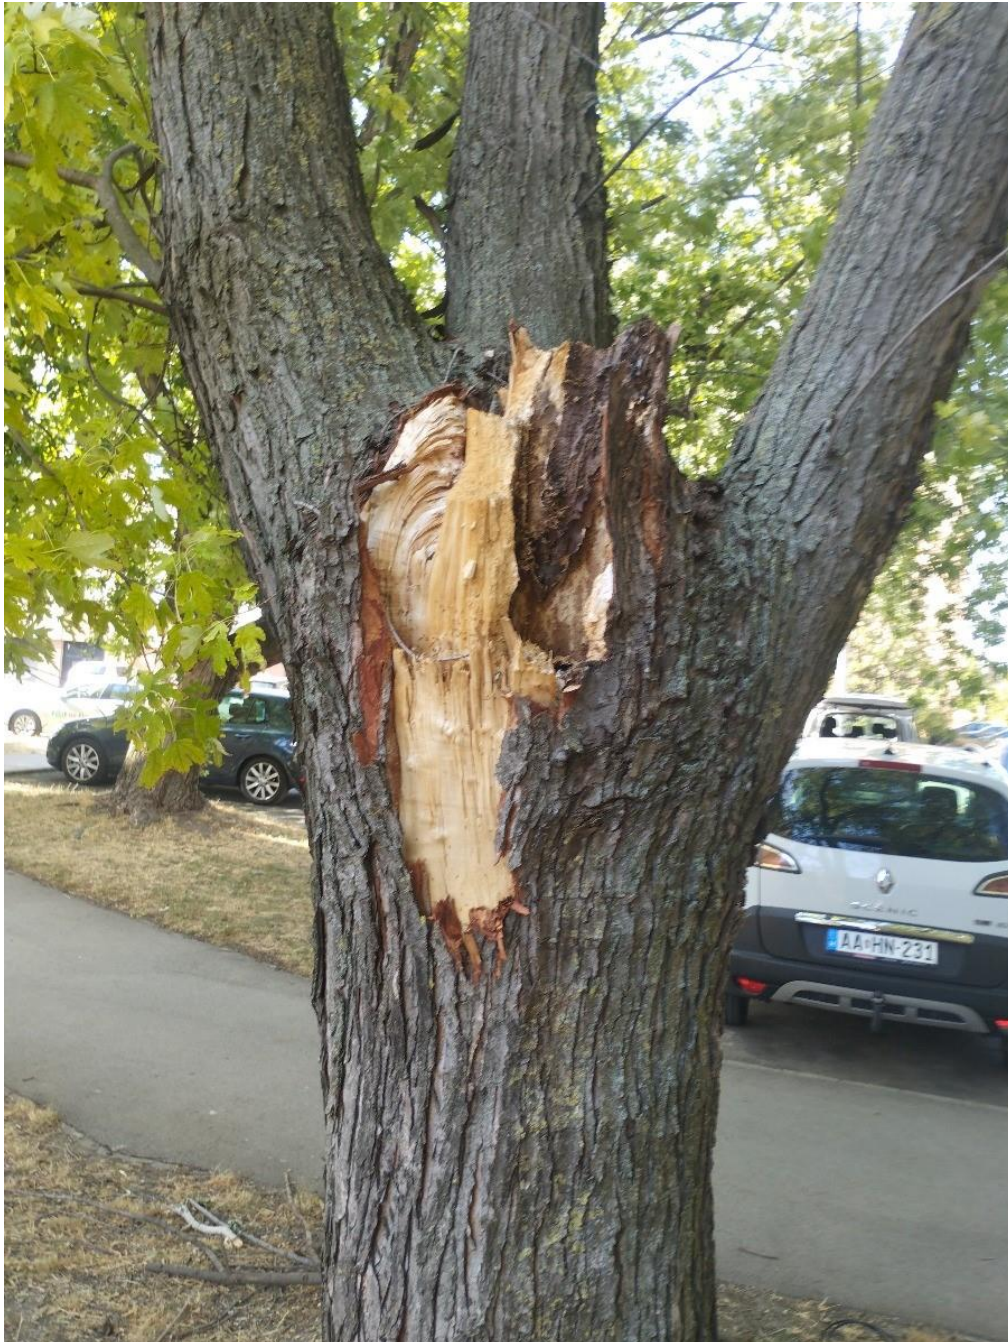
| Fa része | Rendellenessége | Kockázatértékelés | | | | |
|---|---|---|---|---|---|---|
| Korona | homlokzat felőli oldalon jelentős leszakadt vázág, kisebb száraz ágak, enyhe abiotikus stressz | lehetséges | nagy | némileg valószínű | súlyos | mérsékelt |

- A törzsön jelentős a hangyák jelenléte
- A homlokzat felőli oldalon leszakadt egy jelentős vázág (2. ábra)
- A lombkoronában kisebb száraz ágak láthatók (3. ábra)

2. ábra: A vágás leválásának helye

| Fa része | Rendellenessége | Kockázatértékelés | | | | |
|---|---|---|---|---|---|---|
| A fa 10-15%-os szakszerű könnyítése indokolt. A száraz ágak eltávolítása indokolt. Az abiotikus stressz kezelése a lehetőségek szerint (öntözés, párasítás, biostimulátoros permetezés). | | | | | | |

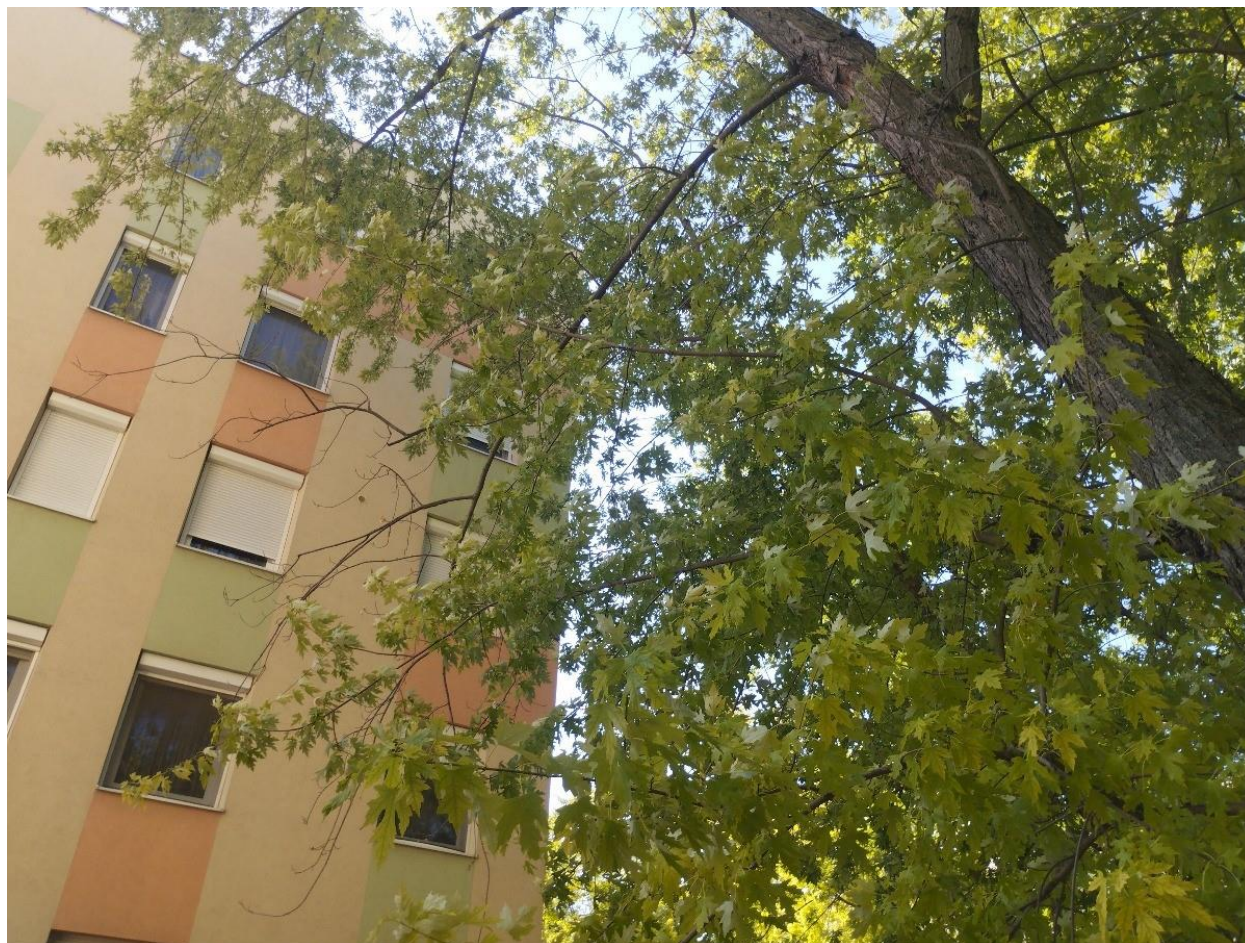
3. ábra: Száraz ágak a lombkoronában

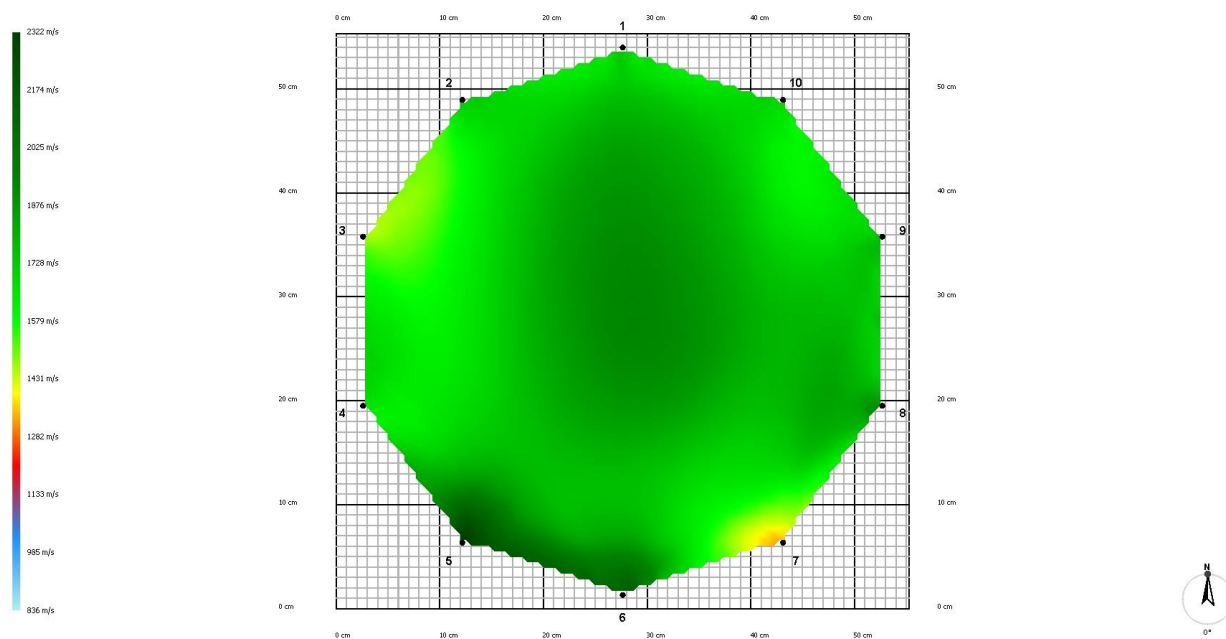
- 100 cm-es magasságban a korhadt, gyengült területek aránya elhanyagolható (4. ábra)

4. ábra: A fa hangtomográfiás vizsgálati képe 100 cm magasságban
