## Favizsgálati jegyzőkönyv – Liszt F 44-46 közötti juhar (észak)

| Megrendelő | Pétfürdő Nagyközség Önkormányzata |
| Projekt | 2026. július-szeptember 24 fa vizsgálata |
| Vizsgálat ideje | 2026.08.10. |

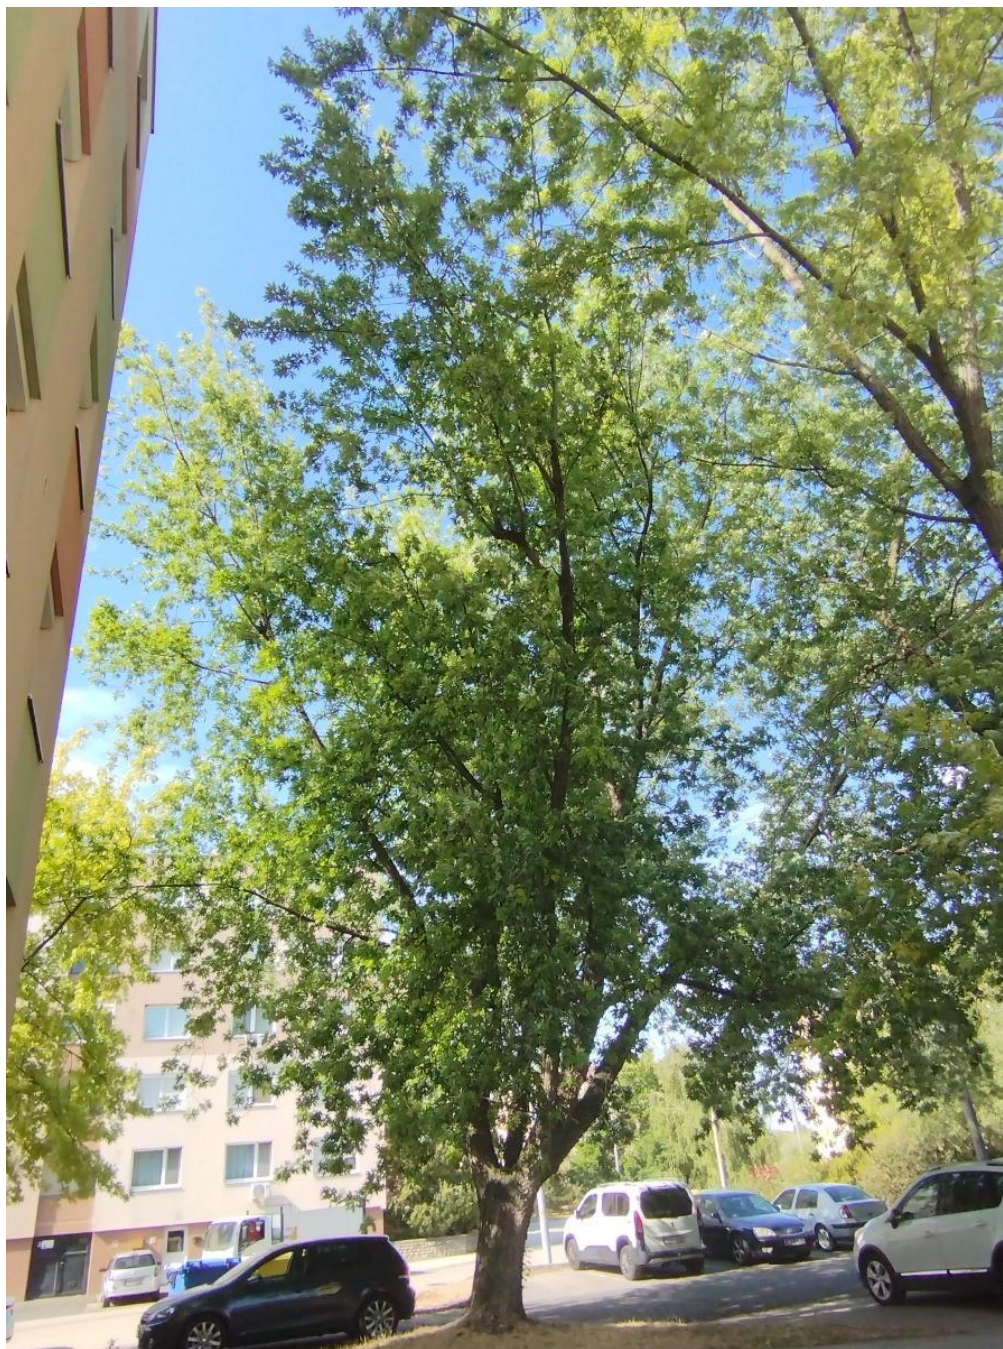
1. ábra: A „Liszt F 44-46 közötti juhar (észak)” elnevezésű fa

A „Liszt F 44-46 közötti juhar (észak)” elnevezésű ezüstjuhar (*Acer saccharinum*) (1. ábra) egy ereje teljében lévő fa.

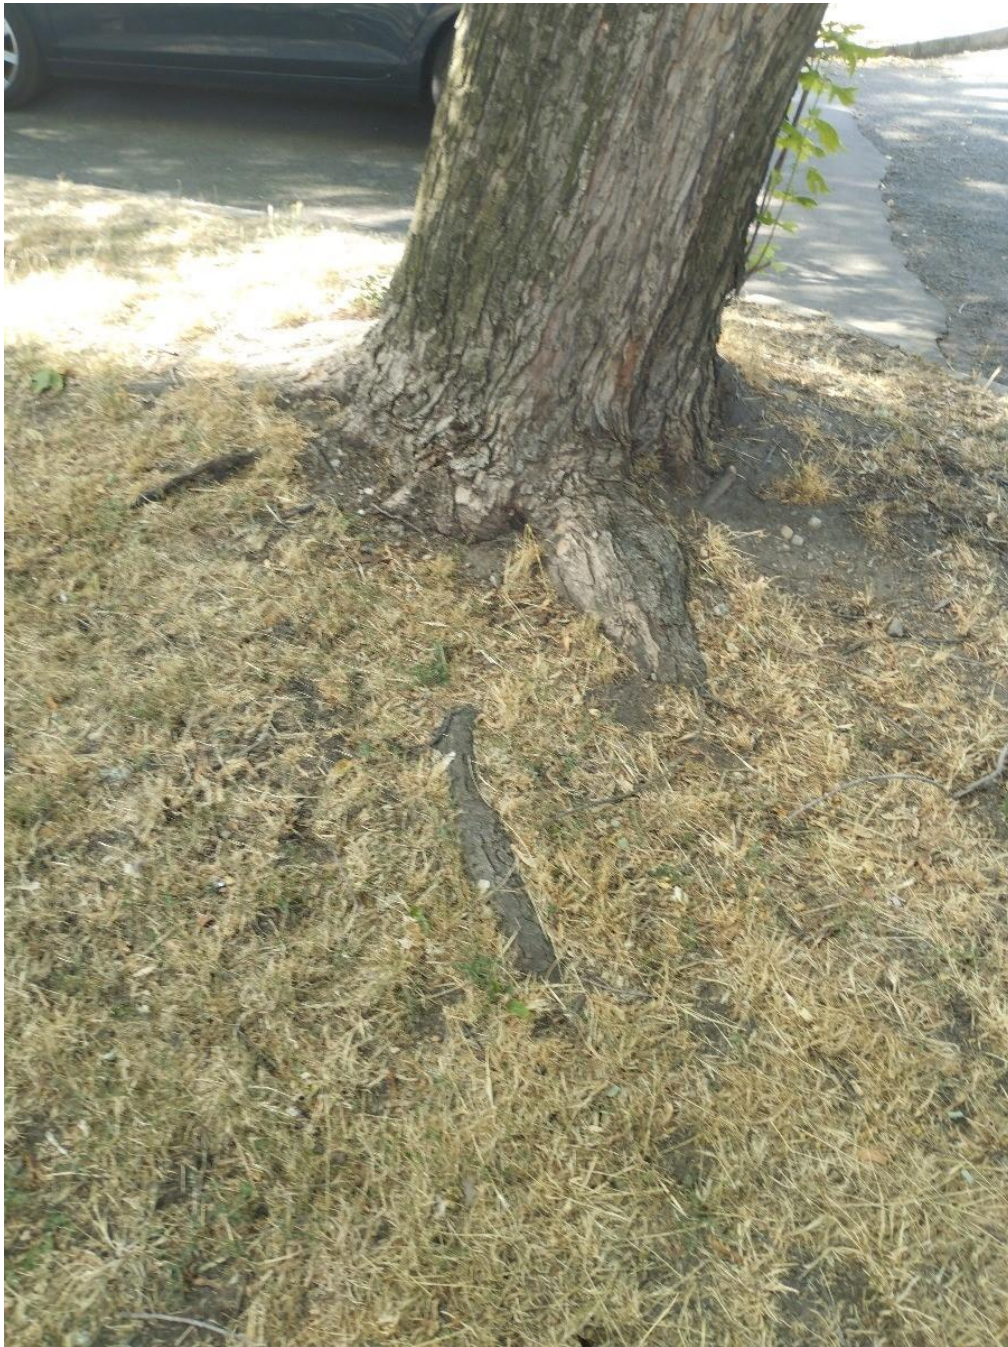
| Fa része | Rendellenessége | Kockázatértékelés | | | | |
|---|---|---|---|---|---|---|
| Gyökér | felszínre került gyökérzet | valószínűtlen | nagy | valószínűtlen | súlyos | alacsony |

- Felszínre került gyökérzet (2. ábra)
- A nyugati irányban növekedett vázág veszélyes szögben nőtt a parkoló autók fölé (3. ábra)

2. ábra: Felszínre került gyökérzet

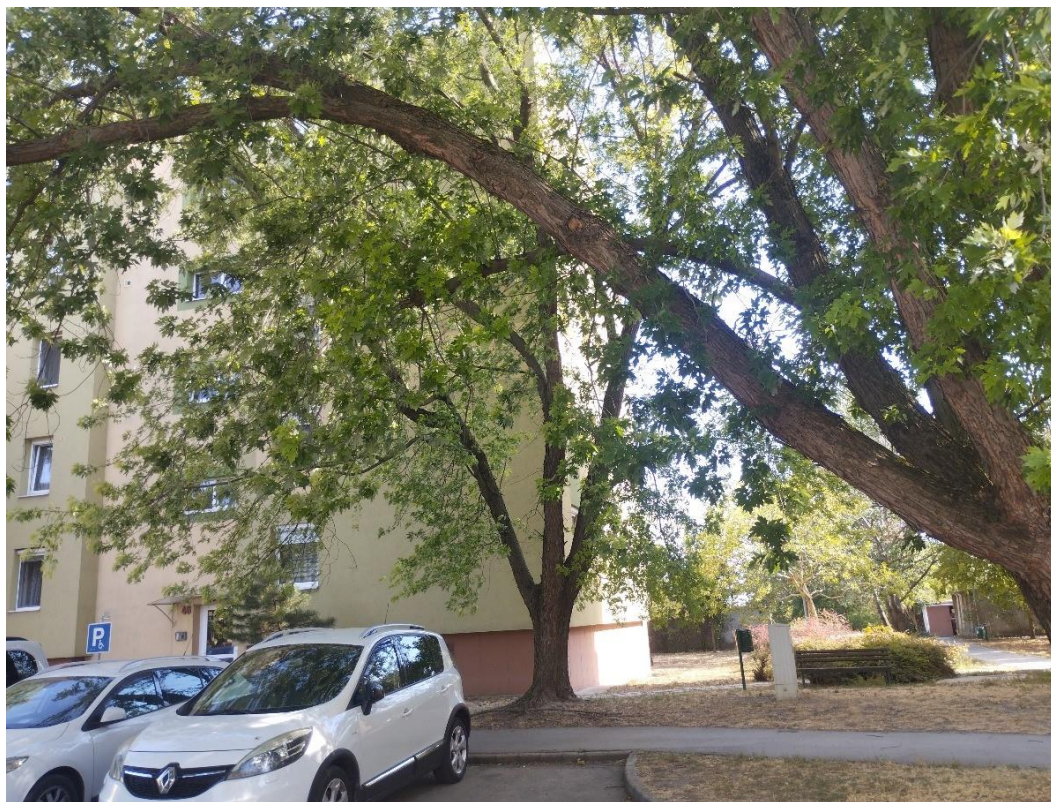
| Fa része | Rendellenessége | Kockázatértékelés | | | | |
|---|---|---|---|---|---|---|
| Korona | veszélyes pozíciójú vázág | lehetséges | nagy | némileg valószínű | súlyos | mérsékelt |

3. ábra: Eltávolítandó, veszélyes vázág

| Fa része | Rendellenessége | Kockázatértékelés | | | | |
|---|---|---|---|---|---|---|
| A parkoló fölé nőtt, veszélyes állású vázág eltávolítása indokolt. | | | | | | |

- A veszélyes vázág szakszerű eltávolítását.

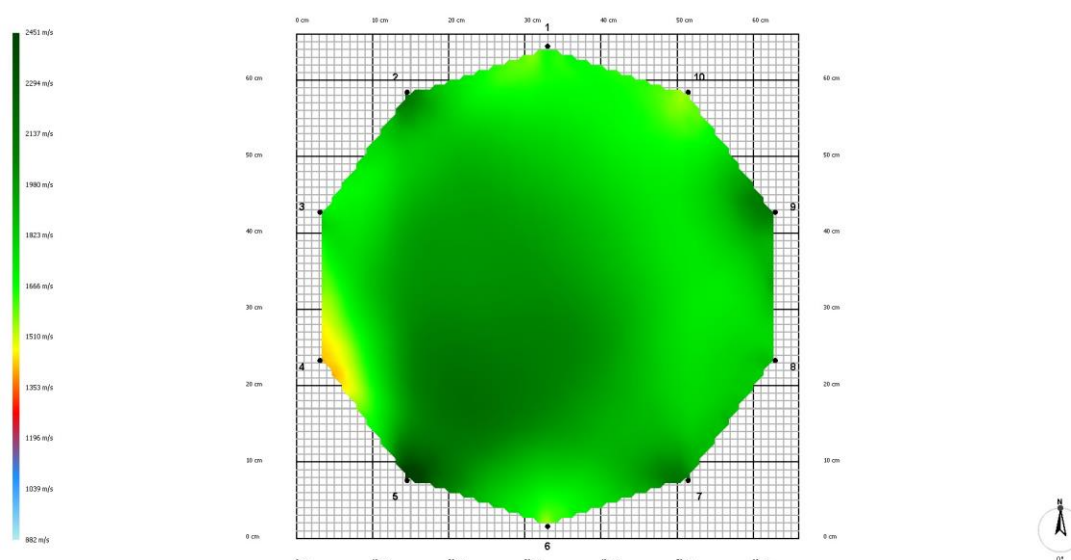
4. ábra: A fa hangtomográfiai vizsgálati képe 110 cm magasságban

- 110 cm-es magasságban a korhadt, gyengült területek aránya elhanyagolható (4. ábra)
