## Favizsgálati jegyzőkönyv – Liszt F 50 előtti juhar

| Projekt | 2026. július-szeptember 24 fa vizsgálata |
| Vizsgálat ideje | 2026.08.10. |
| Elhelyezkedés (leíró) | Pétfürdőn a Liszt Ferenc u. 50. számú tömbház előtti ferde törzsű ezüst juhar, a bejárattól (ha szemből nézzük) jobbra elől, az utcához közel . Hozzávetőleges GPS-koordináta: 47.153649, 18.125964 |

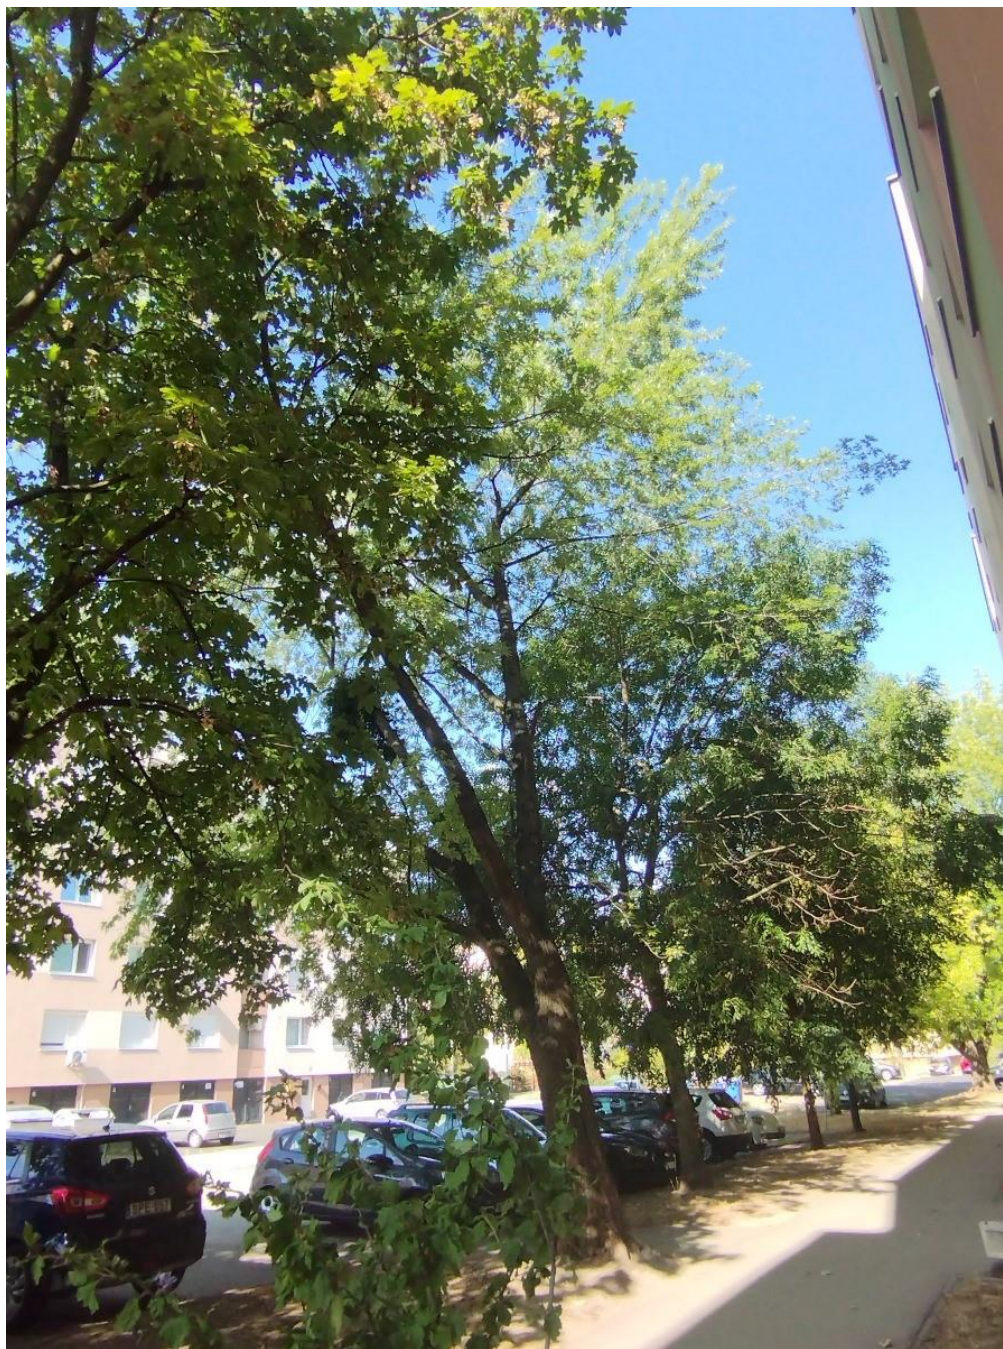
A „Liszt F 50 előtti juhar” elnevezésű ezüstjuhar (*Acer saccharinum*) (1. ábra) egy ferde törzsű, első ránézésre is legyengült állapotú fa.

1. ábra: A „Liszt F 50 előtti juhar” elnevezésű fa, ferde törzzsel

- a fa kivágását és pótlását.

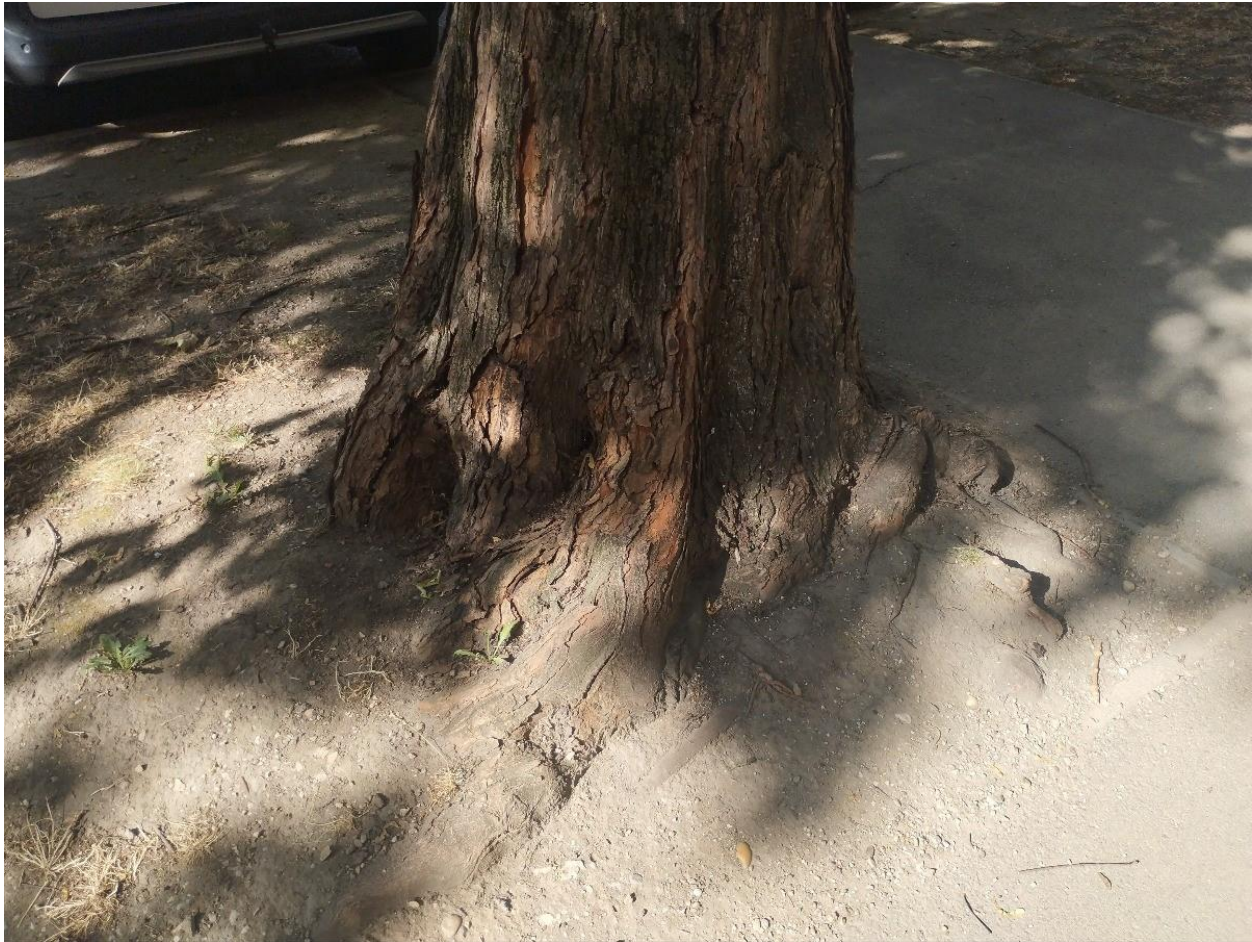
| Fa része | Rendellenessége | Kockázatértékelés | | | | |
|---|---|---|---|---|---|---|
| Gyökér | felszínre került gyökérzet | valószínűtlen | közepes | valószínűtlen | komoly | alacsony |

2. ábra: Felszínre került gyökérzet

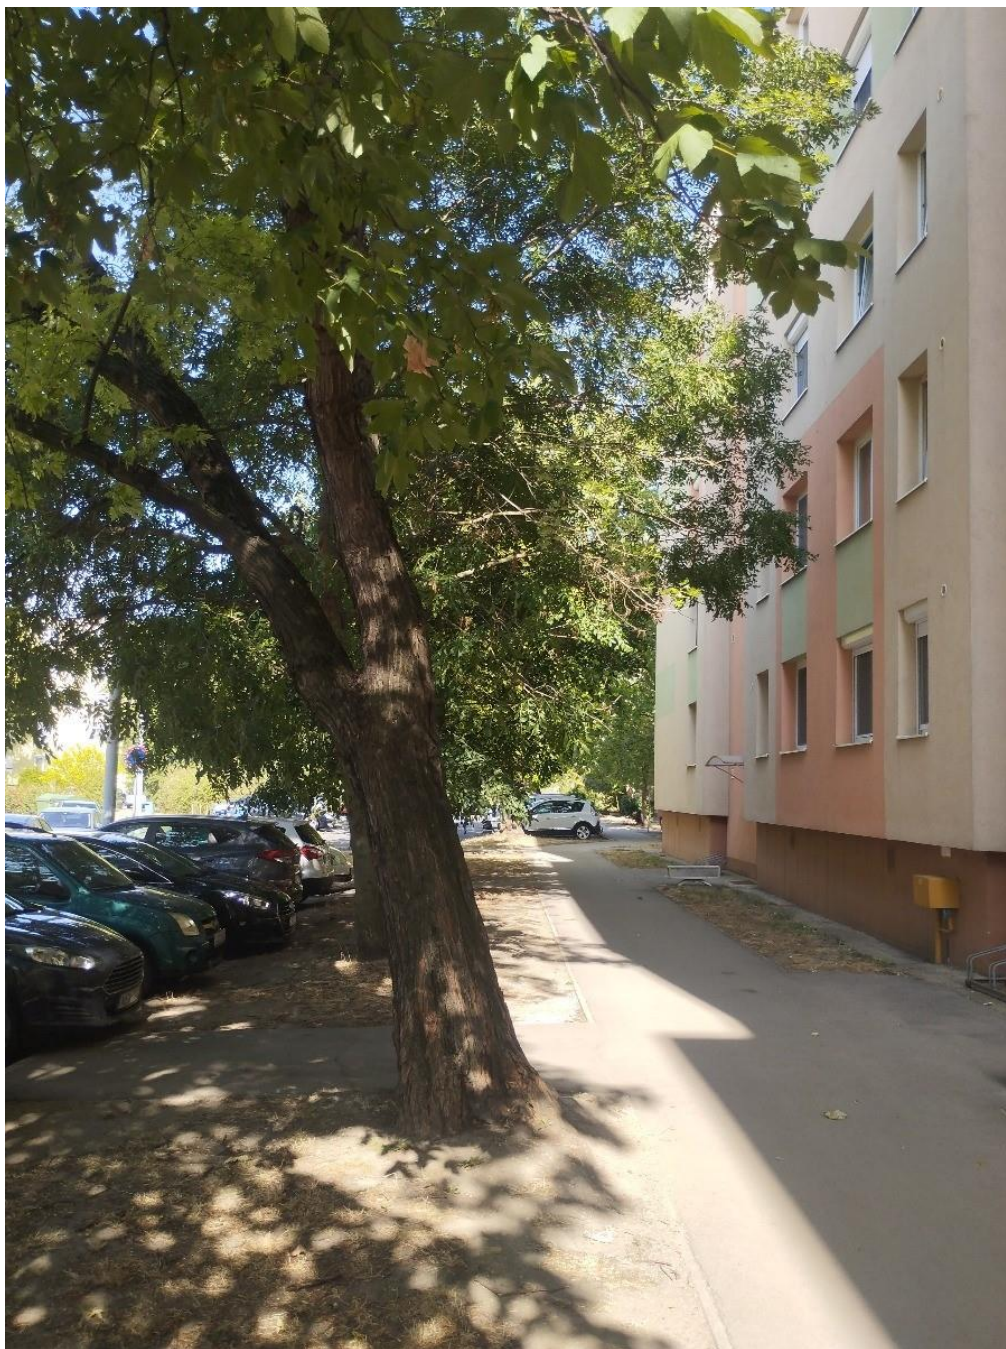
| Fa része | Rendellenessége | Kockázatértékelés | | | | |
|---|---|---|---|---|---|---|
| Törzs | erősen ferde, üreges törzs | valószínű | közepes | valószínű | komoly | magas |

A koronában található száraz ágak, a fagyöngy jelenléte és az enyhe abiotikus stressz alapján látható, hogy legyengült állapotú fáról van szó. Statikai szempontból egyrészt a törzs ferde, másrészt a műszeres vizsgálat alapján üreges, tehát a megtartása komoly személyi- és vagyoni kockázattal jár, amit faápolási beavatkozással nem tudunk orvosolni.

3. Erősen ferde törzs

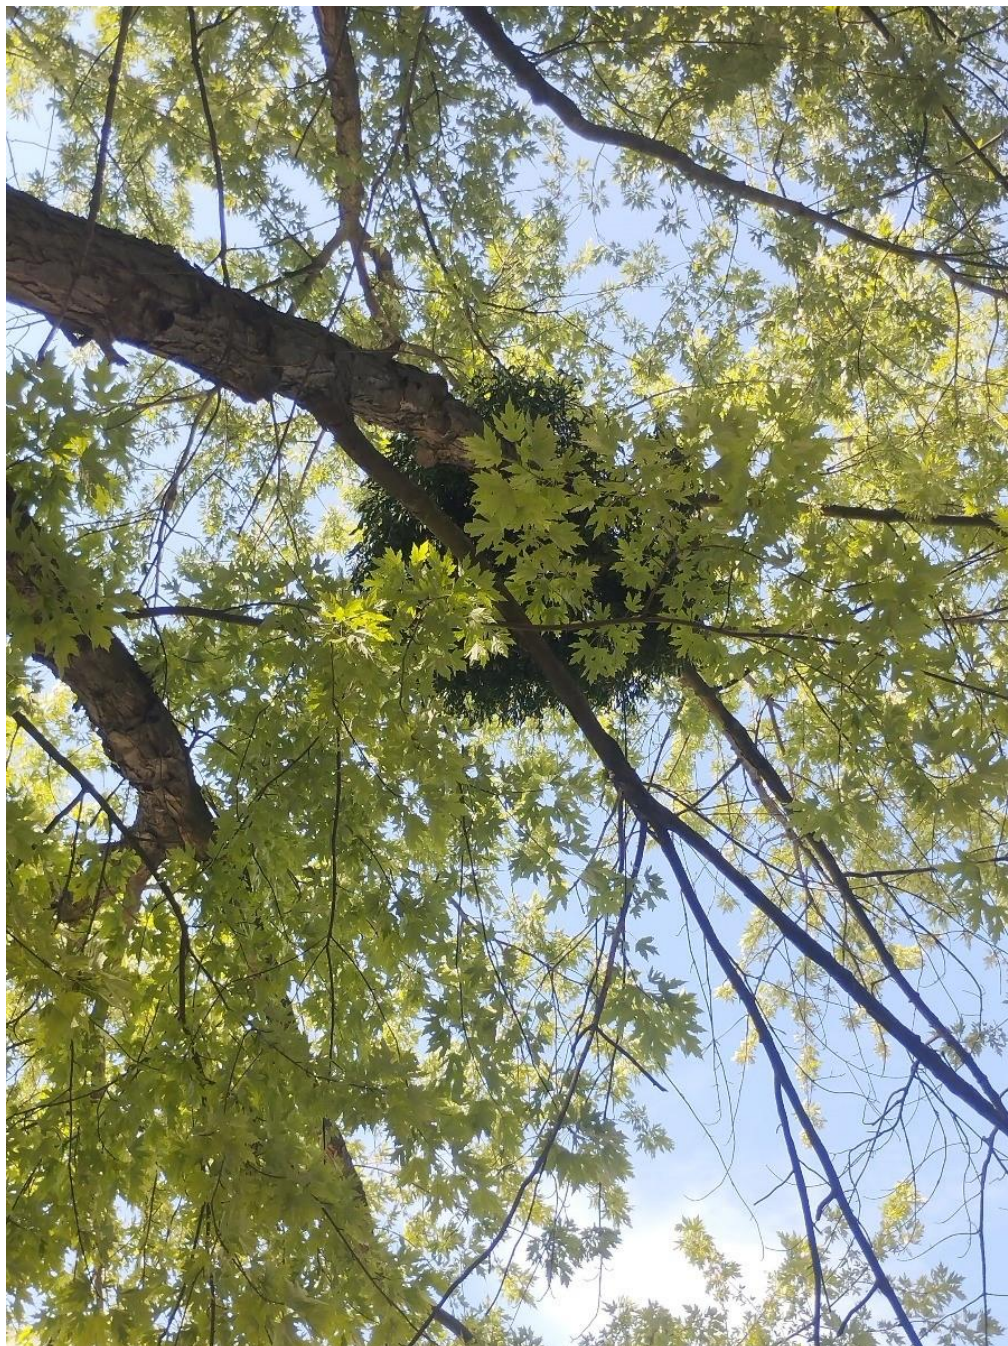
| Fa része | Rendellenessége | Kockázatértékelés | | | | |
|---|---|---|---|---|---|---|
| Korona | fagyöngy, kisebb száraz ágak a koronában | lehetséges | közepes | némileg valószínű | komoly | mérsékelt |

4. ábra: Kisebb száraz ágak, fagyöngy jelenléte a koronában

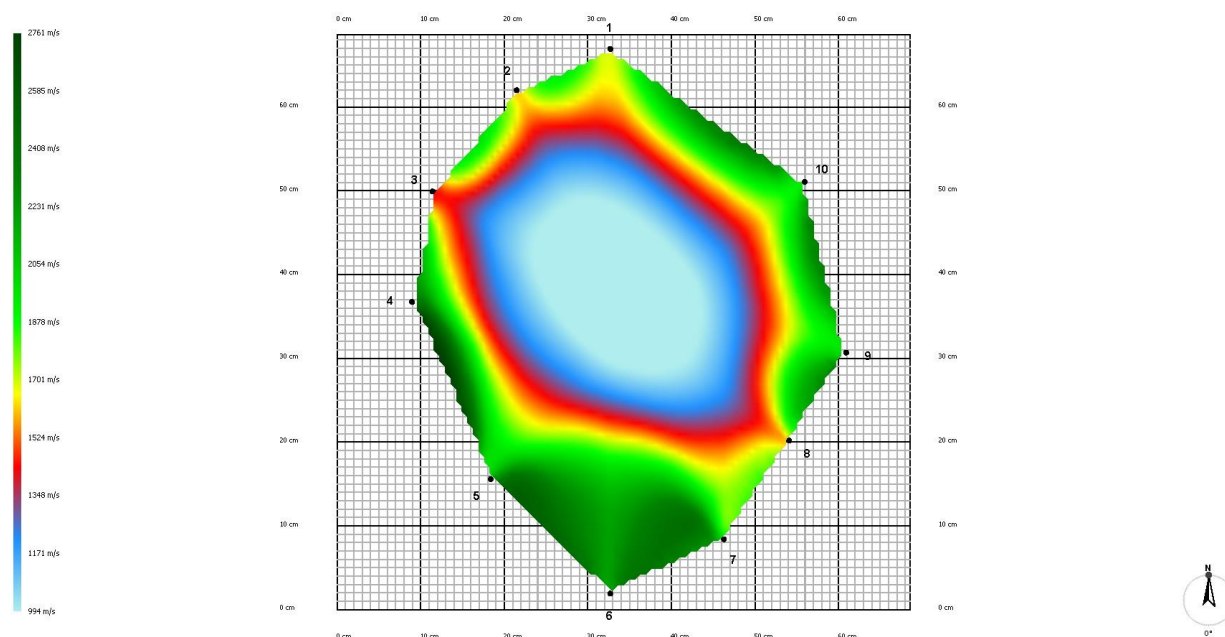
- A mért magasságban a korhadt, gyengült területek aránya igen jelentős, 59%, a törzs a vizsgálat alapján üreges (5. ábra)

5. A fa hangtomográfiás vizsgálati képe 60 cm magasságban
