## Favizsgálati jegyzőkönyv – Berhidai út 100 mögötti juhar

| Projekt | 2026. július-szeptember 24 fa vizsgálata |
| Vizsgálat ideje | 2026.08.10. |
| Elhelyezkedés (leíró) | Pétfürdőn a Berhidai út 100. számú tömbház mögött található mezei juhar. Hozzávetőleges GPS-koordináta: 47.154036, 18.125693 |

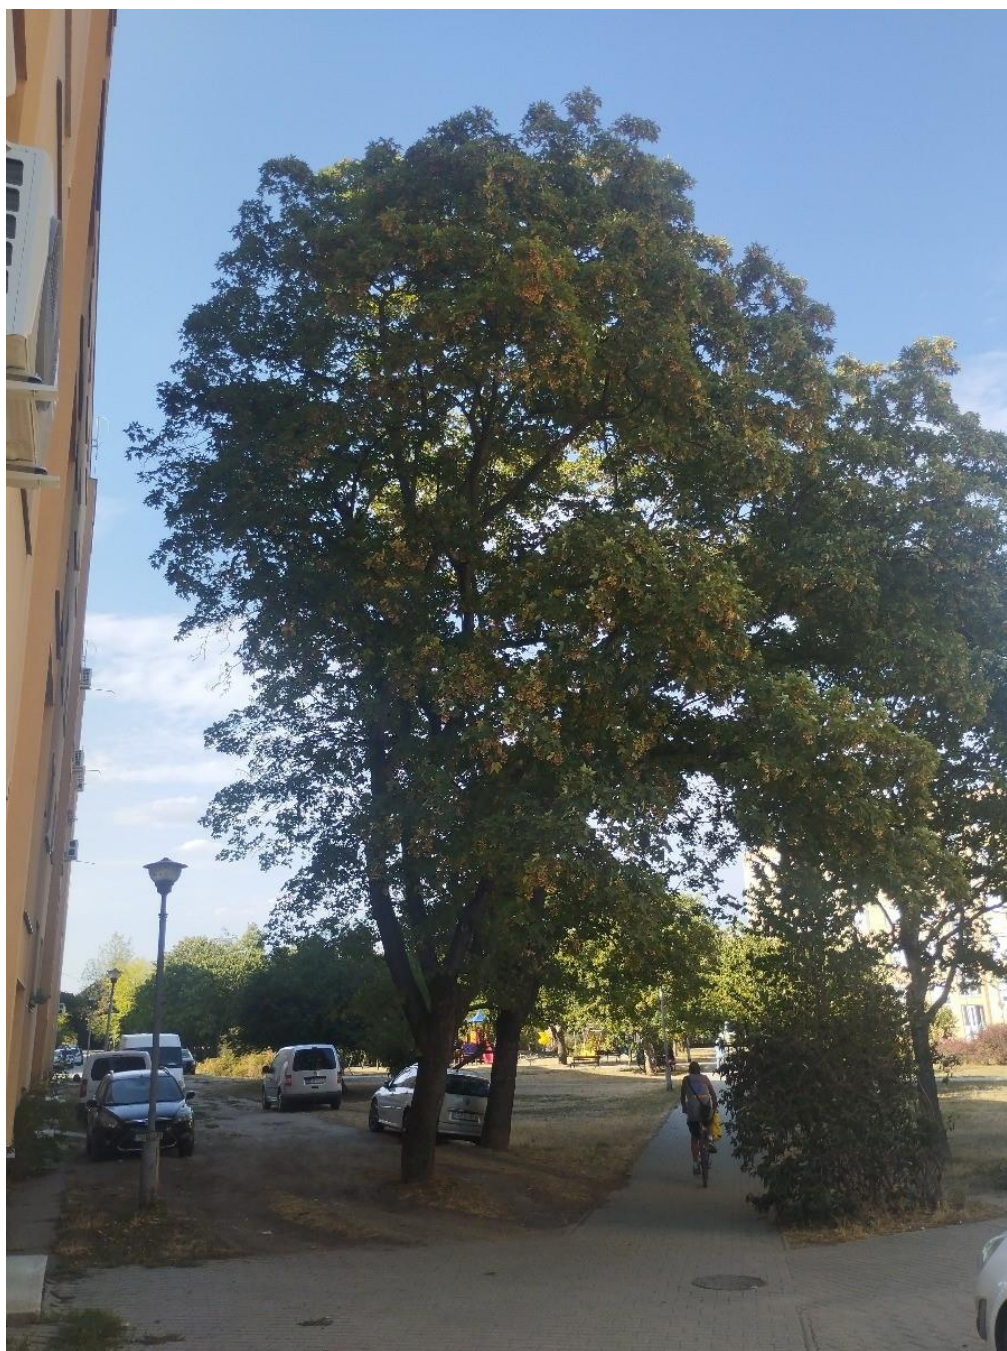
A „Berhidai út 100 mögötti juhar” elnevezésű mezei juhar (*Acer campestre*) (1. ábra) első ránézésre egészséges, életerős fának tűnik.

1. ábra: A „Berhidai út 100 mögötti juhar” elnevezésű fa

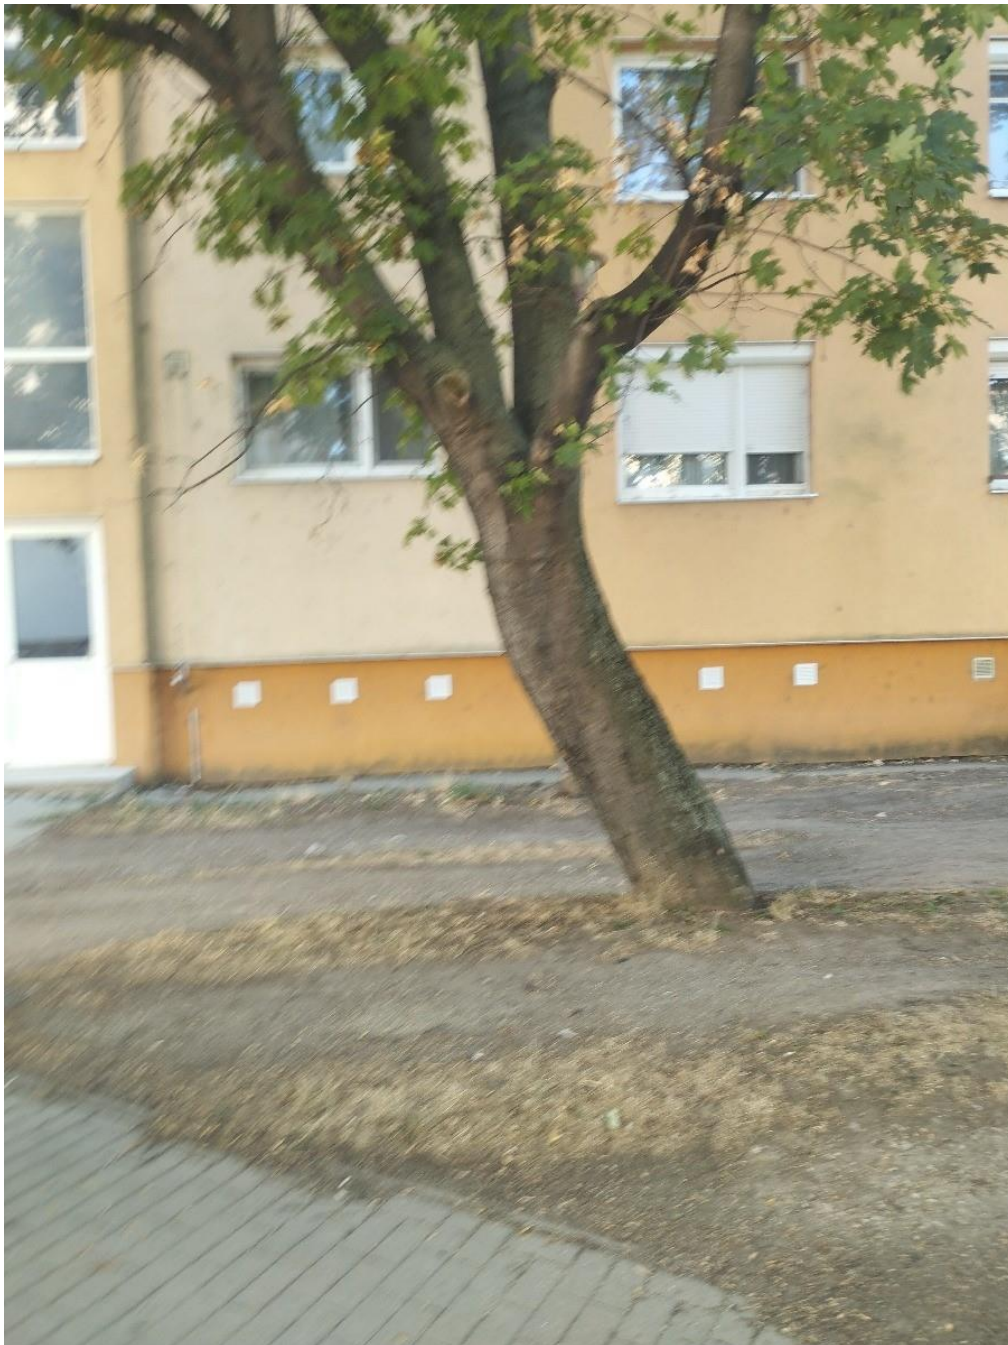
| Fa része | Rendellenessége | Kockázatértékelés | | | | |
|---|---|---|---|---|---|---|
| Törzs | ferde törzs | valószínűtlen | közepes | valószínűtlen | komoly | alacsony |

- A fa törzse ferde (2. ábra)
- A koronában kisebb száraz ágak láthatók (3. ábra)

2. ábra: Ferde törzs

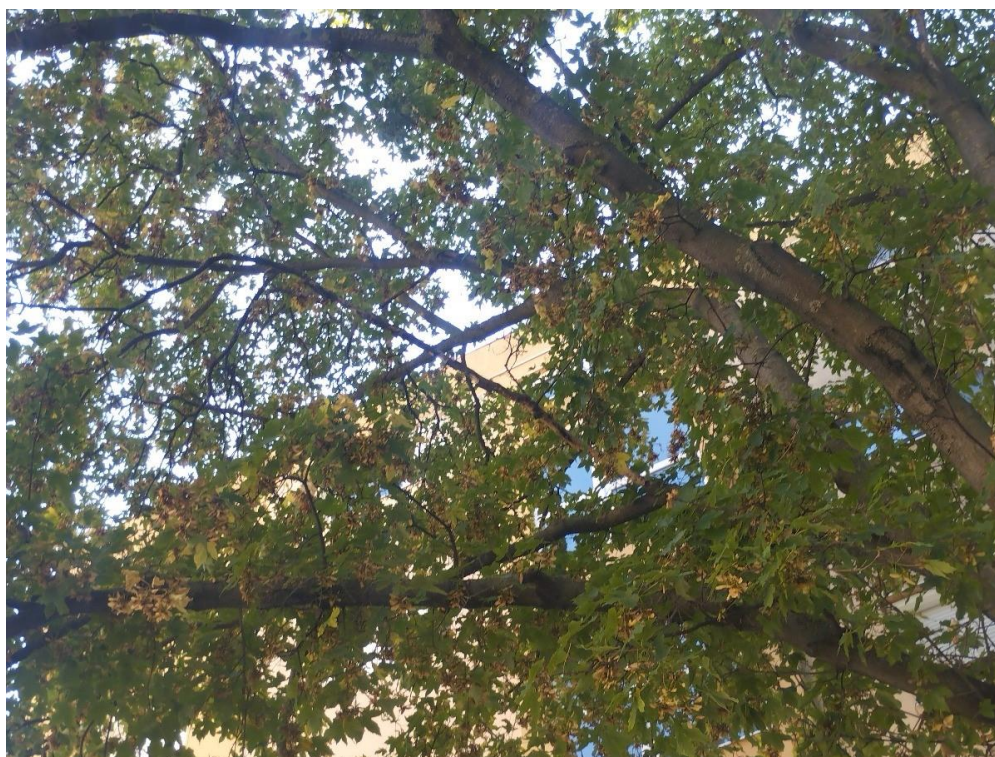
| Fa része | Rendellenessége | Kockázatértékelés | | | | |
|---|---|---|---|---|---|---|
| Korona | kisebb száraz ágak a koronában | lehetséges | közepes | némileg valószínű | komoly | mérsékelt |

3. ábra: Kisebb száraz ágak a koronában

| Fa része | Rendellenessége | Kockázatértékelés | | | | |
|---|---|---|---|---|---|---|
| A lombkoronából a száraz ágak eltávolítása javasolt. | | | | | | |

- a koronából a száraz ágak eltávolítását
- a fa vizsgálatát 5 év múlva, 2032-ben.

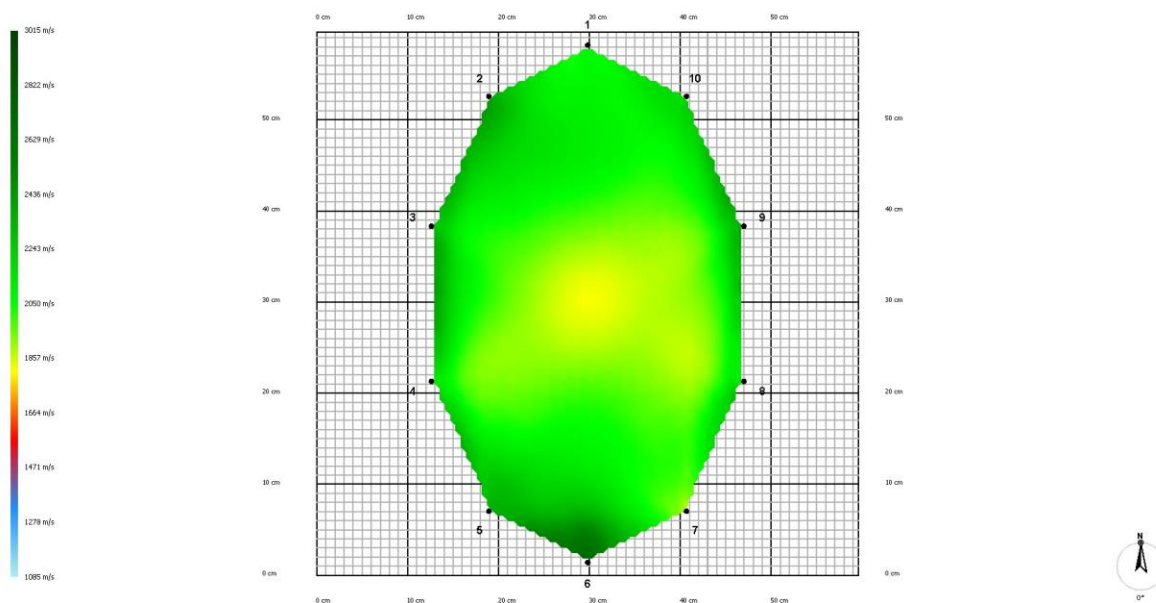
A műszeres favizsgálatot 30 cm-es magasságban végeztem el Fakopp ArborSonic 3D akusztikus tomográf készülékkel, melynek eredményeként az alábbiak állapíthatók meg:

- A mért magasságban a korhadt, gyengült területek aránya elanyagoló (3. ábra)

4. ábra: A fa hangtomográfiás vizsgálati képe 40 cm-es magasságban
