## Favizsgálati jegyzőkönyv – Berhidai út 98 előtti hárs

| Projekt | 2026. július-szeptember 24 fa vizsgálata |
| Vizsgálat ideje | 2026.08.10. |
| Egyedi azonosító | Berhidai út 98 előtti hárs |

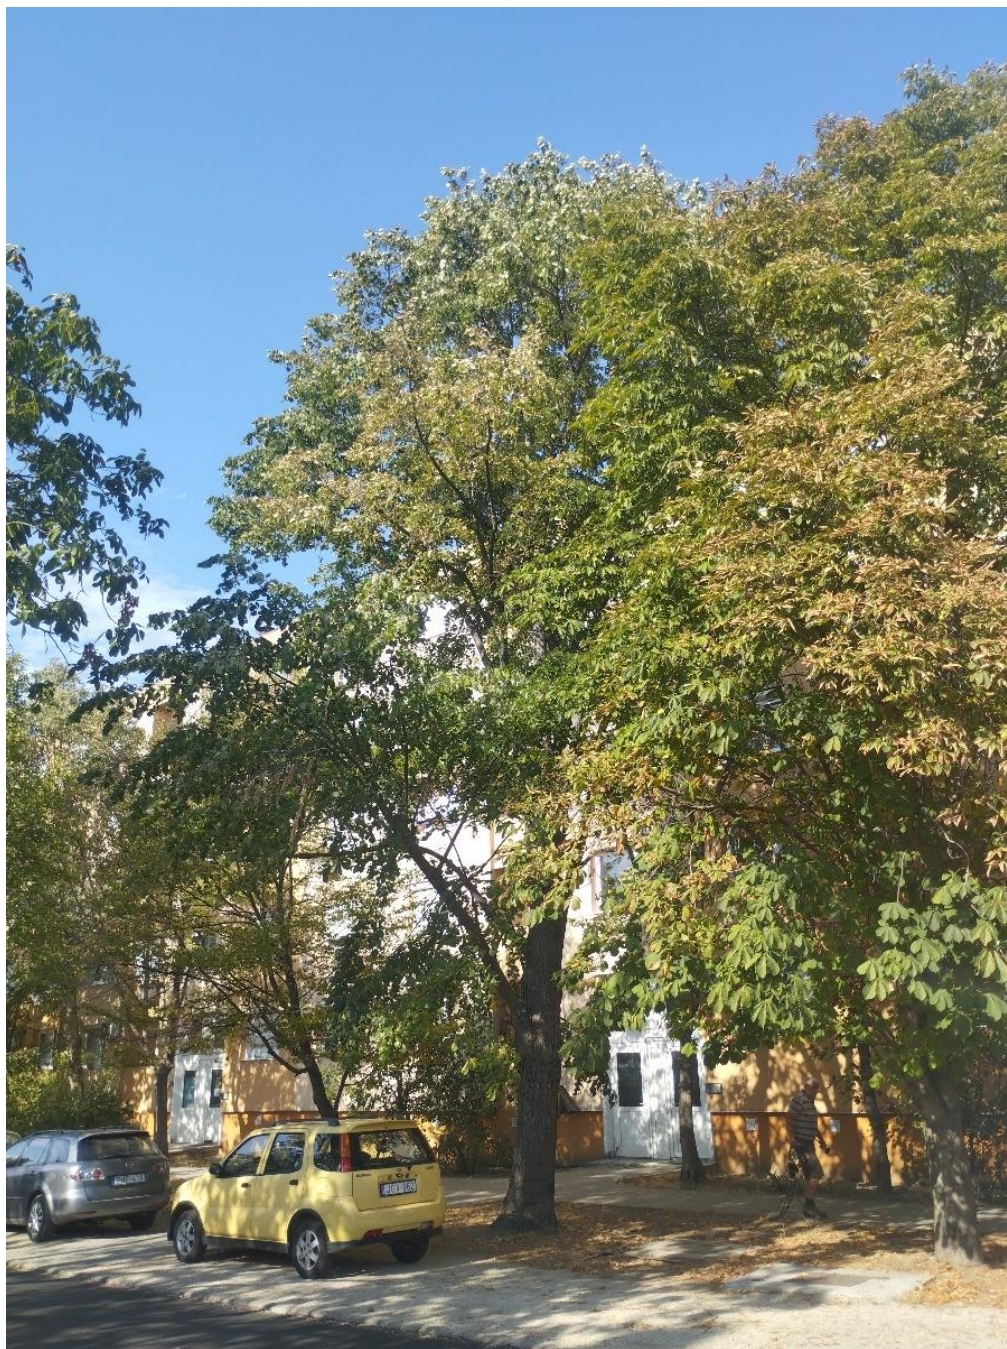
A „Berhidai út 98 előtti hárs” elnevezésű nagylevelű hárs (*Tilia platyphyllos*) (1. ábra) első ránézésre egészséges, életerős fának tűnik.

1. ábra: A „Berhidai út 98 előtti hárs” elnevezésű fa

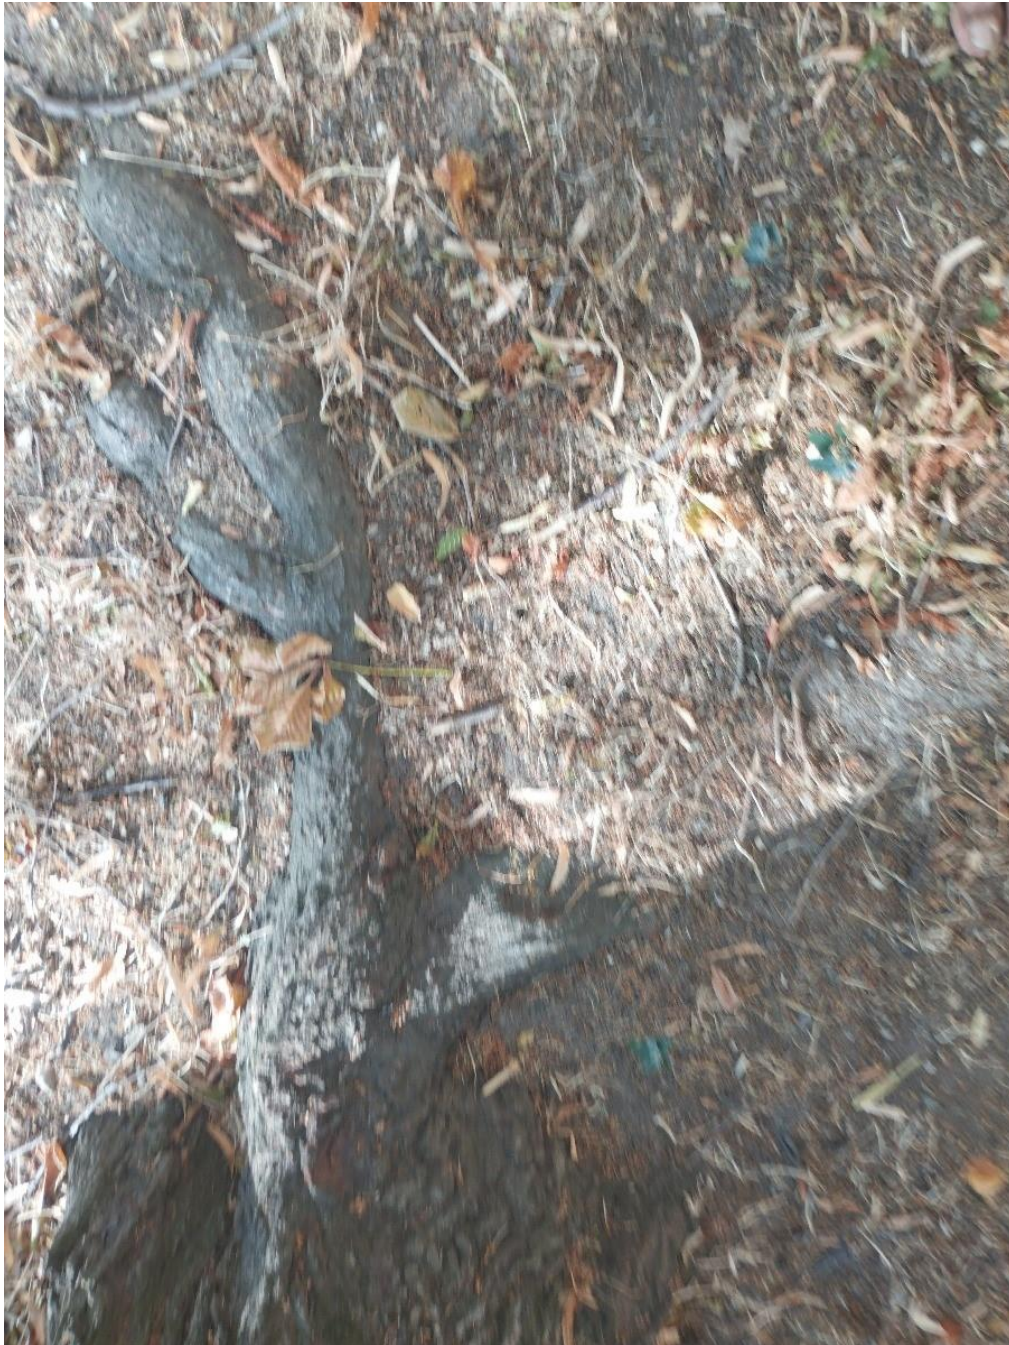
| Fa része | Rendellenessége | Kockázatértékelés | | | | |
|---|---|---|---|---|---|---|
| Gyökér | felszínre került gyökérzet | valószínűtlen | közepes | valószínűtlen | komoly | alacsony |

2. ábra: Felszínre került gyökérzet

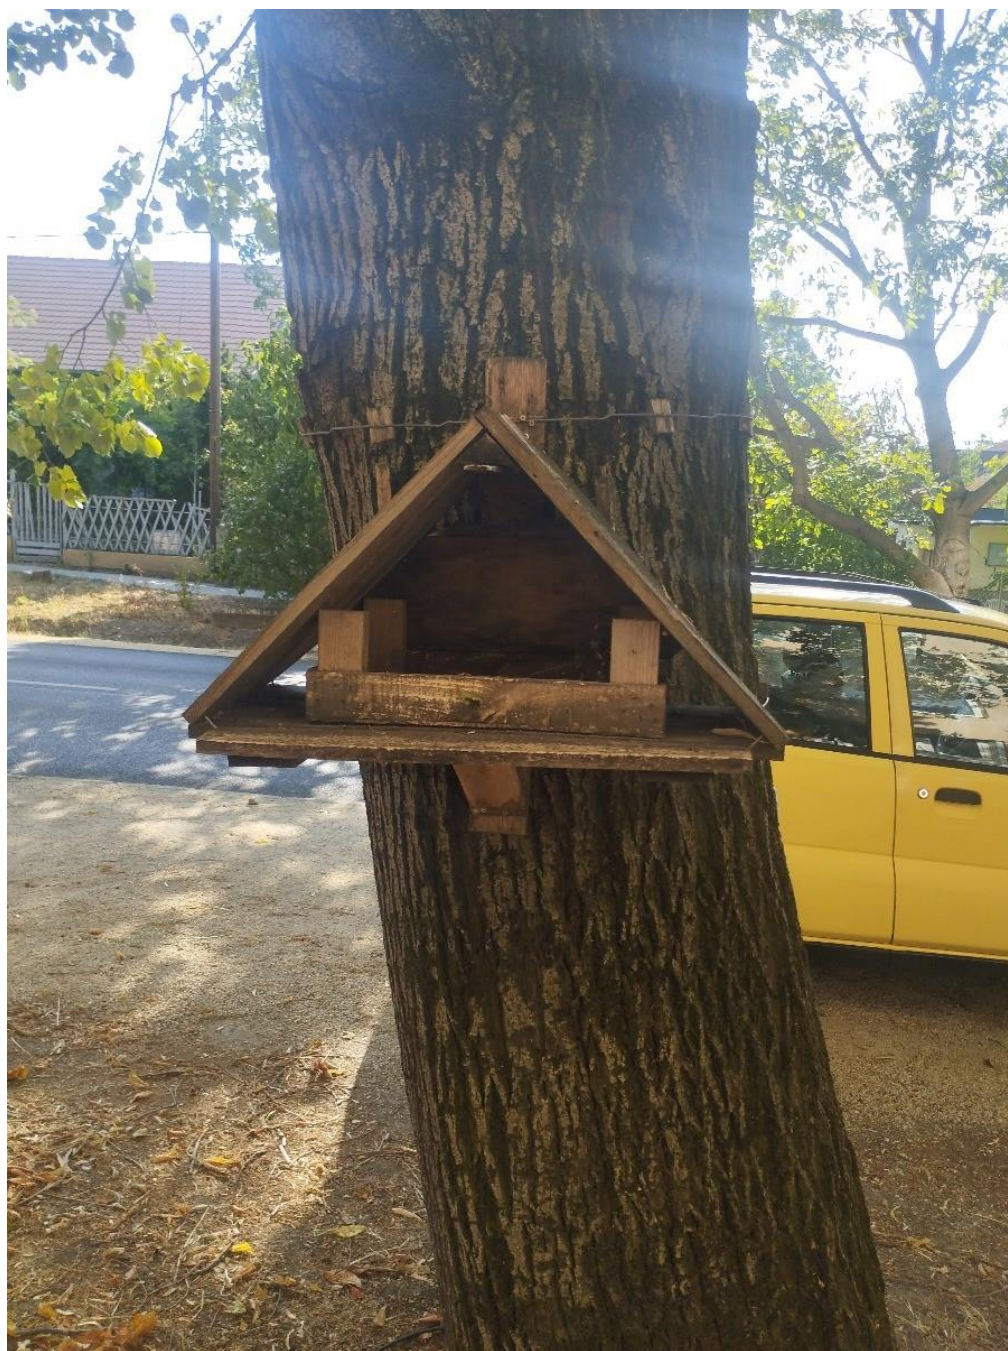
| Fa része | Rendellenessége | Kockázatértékelés | | | | |
|---|---|---|---|---|---|---|
| Törzs | madáretető a törzsön | valószínűtlen | közepes | valószínűtlen | komoly | alacsony |

3. ábra: Madáretető a fa törzsén

- a koronából a száraz ágak eltávolítását
- a madáretető 4-5 évente történő lazítását (a törzs növekedéséhez igazodva), valamint a legközelebbi lazításnál a csavarozás mellőzését – a madáretetőt szorító technikákkal, alátét beillesztésével - a faszövet sérülése nélkül helyezzük fel.
- a fa vizsgálatát 5 év múlva, 2032-ben.

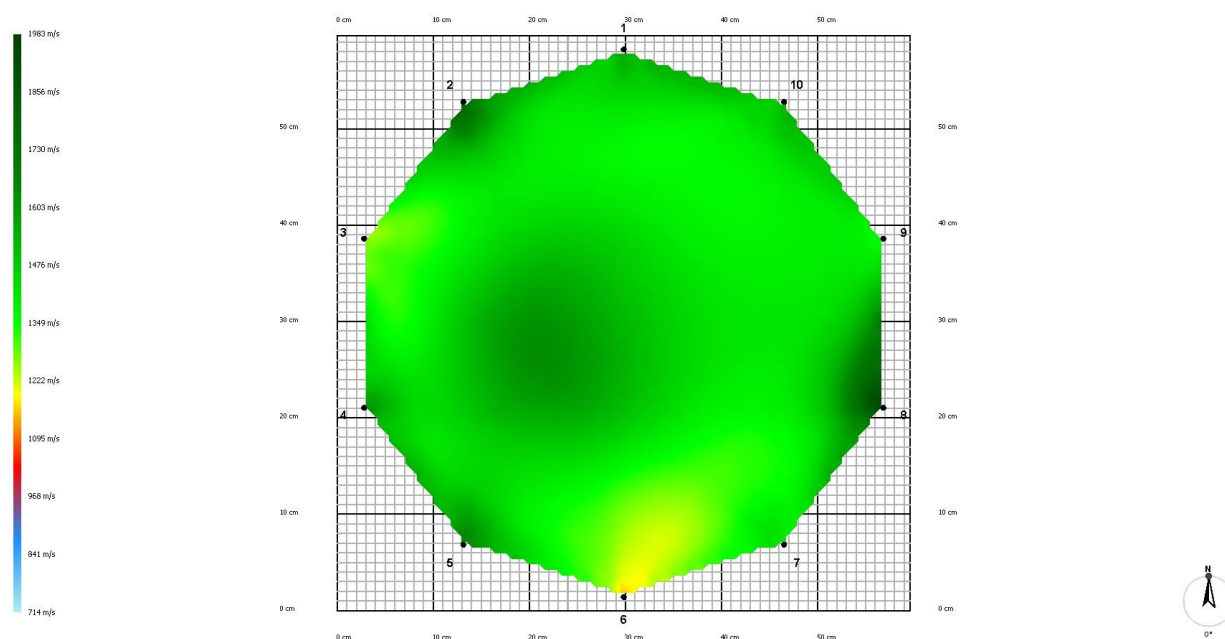
A műszeres favizsgálatot 70 cm-es magasságban végeztem el Fakopp ArborSonic 3D akusztikus tomográf készülékkel, melynek eredményeként az alábbiak állapíthatók meg:

- A mért magasságban a korhadt, gyengült területek aránya elanyagoló (4. ábra)

4. ábra: A fa hangtomográfiás vizsgálati képe 40 cm-es magasságban
