## Favizsgálati jegyzőkönyv – Berhidai út 92 saronkál elől juhar

| Megrendelő | Pétfürdő Nagyközség Önkormányzata |
| Projekt | 2026. július-szeptember 24 fa vizsgálata |
| Vizsgálat ideje | 2026.08.10. |

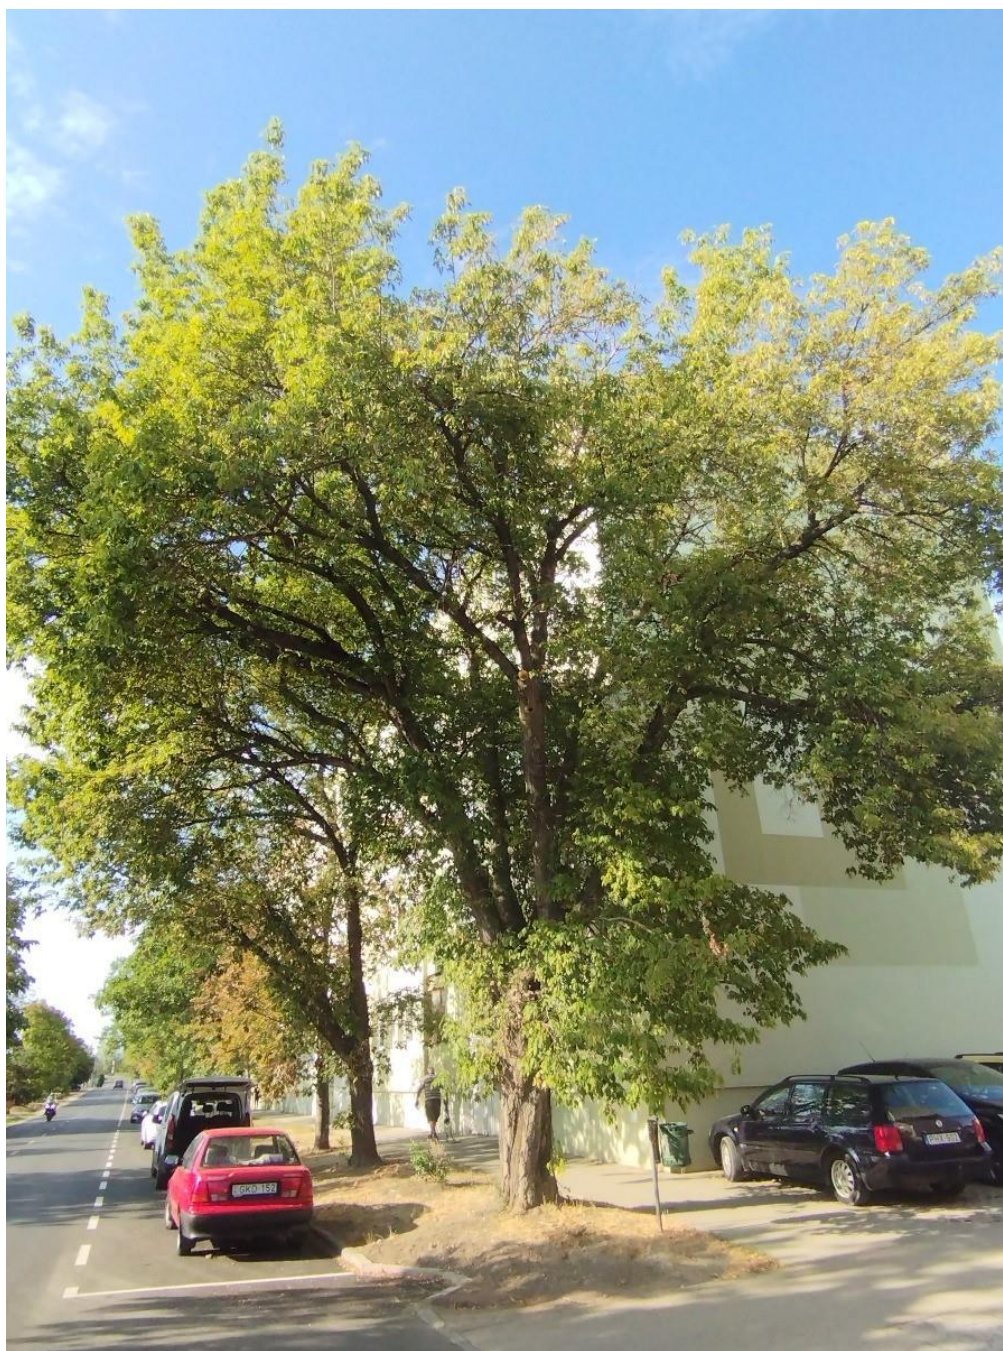
1. ábra: A „Berhidai út 92 saroknál elől juhar” elnevezésű fa

A „Berhidai út 92 saroknál elől juhar” elnevezésű zöld juhar (*Acer negundo*) (1. ábra) egy enyhe abiotikus stresszben szenvedő életerős fa.

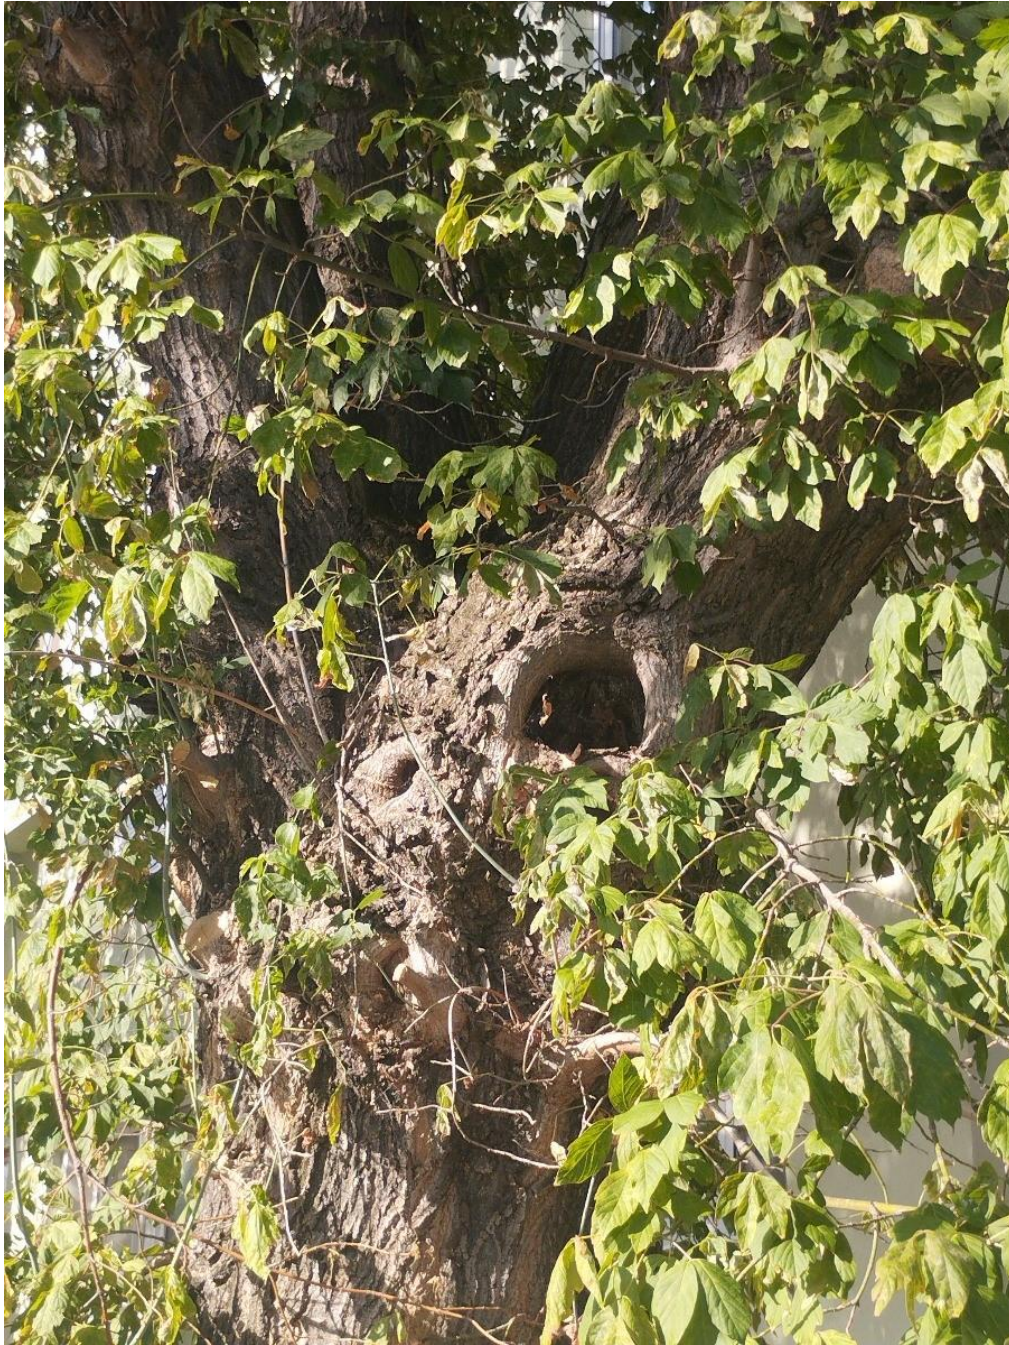
| Fa része | Rendellenessége | Kockázatértékelés | | | | |
|---|---|---|---|---|---|---|
| Korona | madárodú jelenléte, bekorhadt ágleválási alap | valószínű | közepes | valószínű | komoly | magas |

- Korábbi ág bekorhadtt leválási alapja (2. ábra)
- Madárodú jelenléte a vázág felső harmadán (3. ábra)

2. ábra: Bekorhadt korábbi ágleválási alap

| Fa része | Rendellenessége | Kockázatértékelés | | | | |
|---|---|---|---|---|---|---|
| A korona szakszerű könnyítése 20-25%-ot nem meghaladó mértékben. Középtávon (8-10 éven belül) a fa kivágása és pótlása indokoltá válik. | | | | | | |

- a korona szakszerű könnyítését 20-25%-ot nem meghaladó mértékben.
- a fa vizsgálatát 5 év múlva, 2032-ben.

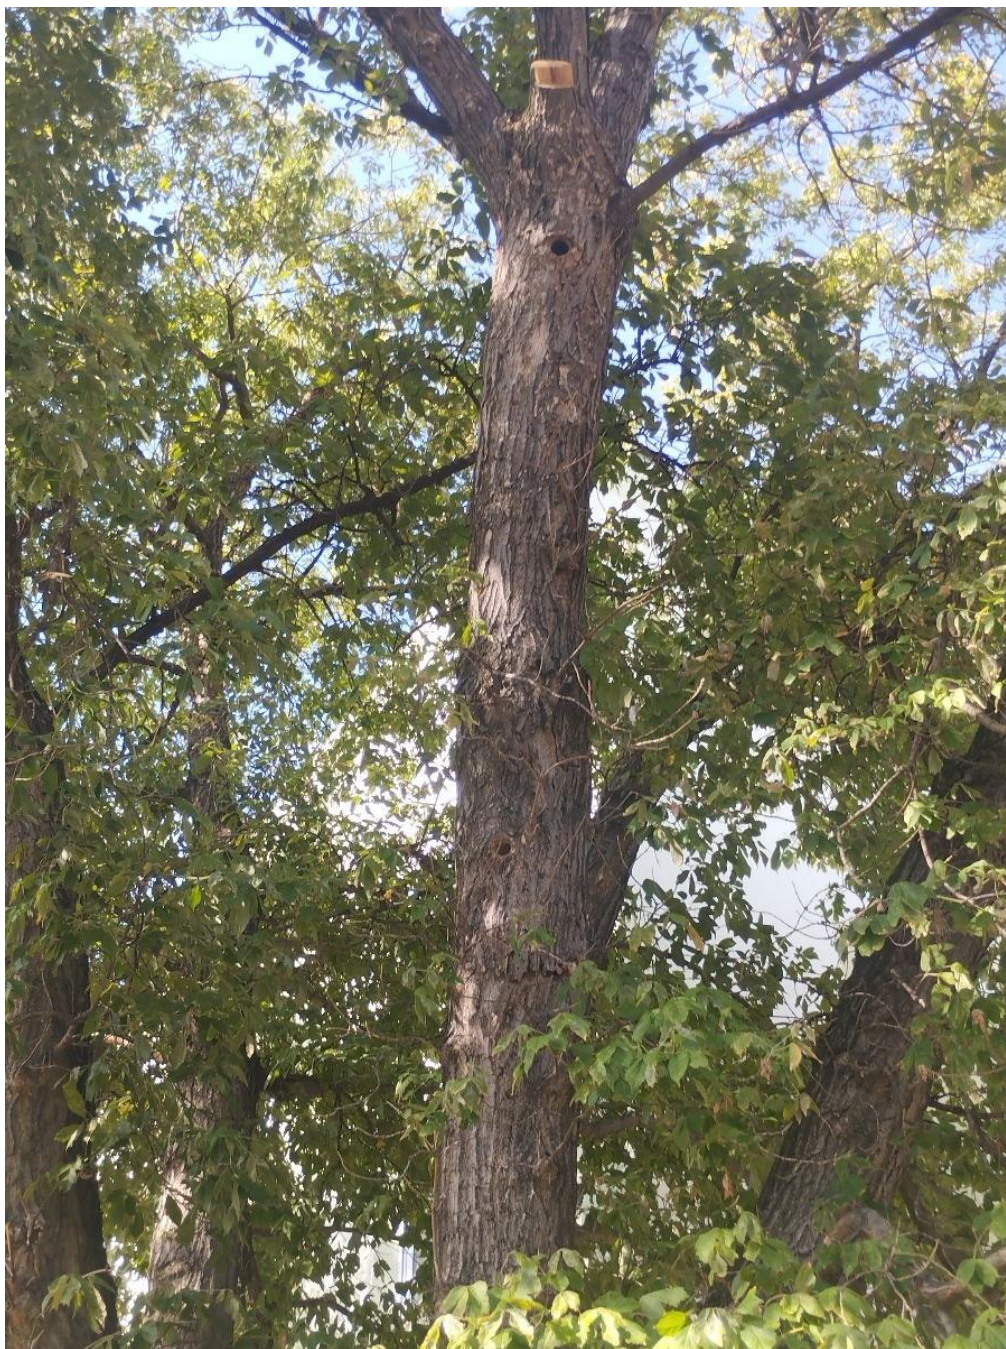
3. ábra: Madárodú jelenléte – gyengült faszövet

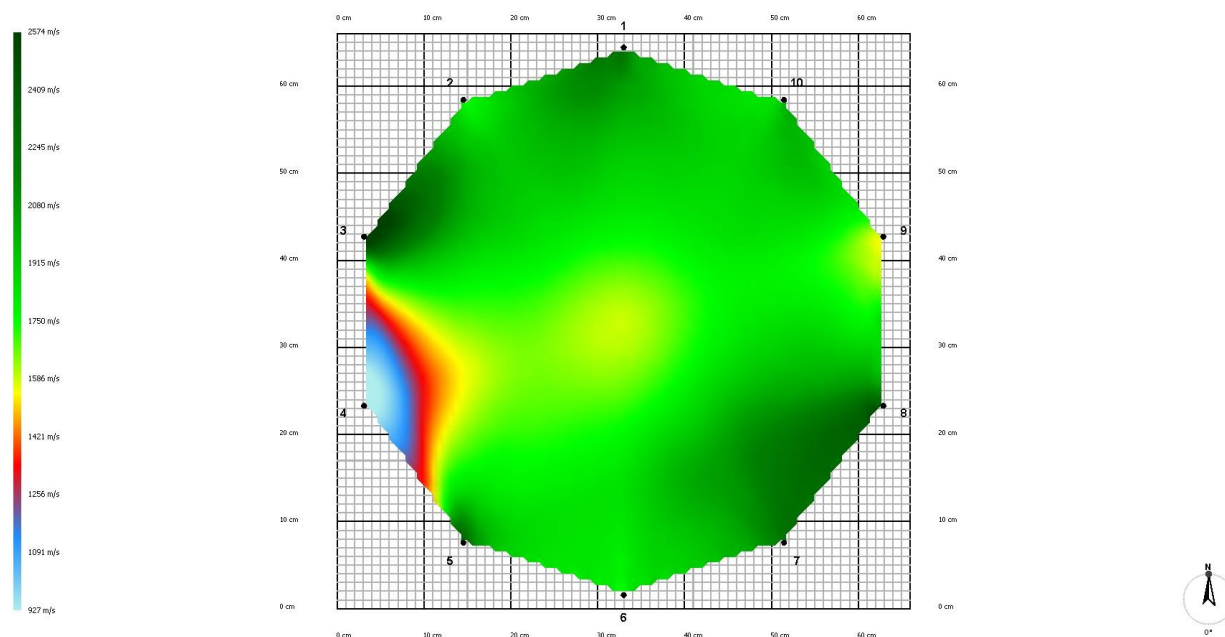
A műszeres favizsgálatot 80 cm-es magasságban végeztem el Fakopp ArborSonic 3D akusztikus tomográf készülékkel, melynek eredményeként az alábbiak állapíthatók meg:

- A mért magasságban a korhadtt, gyengült területek aránya elanyagoló (4. ábra)

4. ábra: A fa hangtomográfiás vizsgálati képe 80 cm-es magasságban
