## Favizsgálati jegyzőkönyv – Berhidai út 92 saronkál elől juhar

| Projekt | 2026. július-szeptember 24 fa vizsgálata |
| Vizsgálat ideje | 2026.08.10. |
| Egyedi azonosító | Berhidai út 90 előtt juhar |

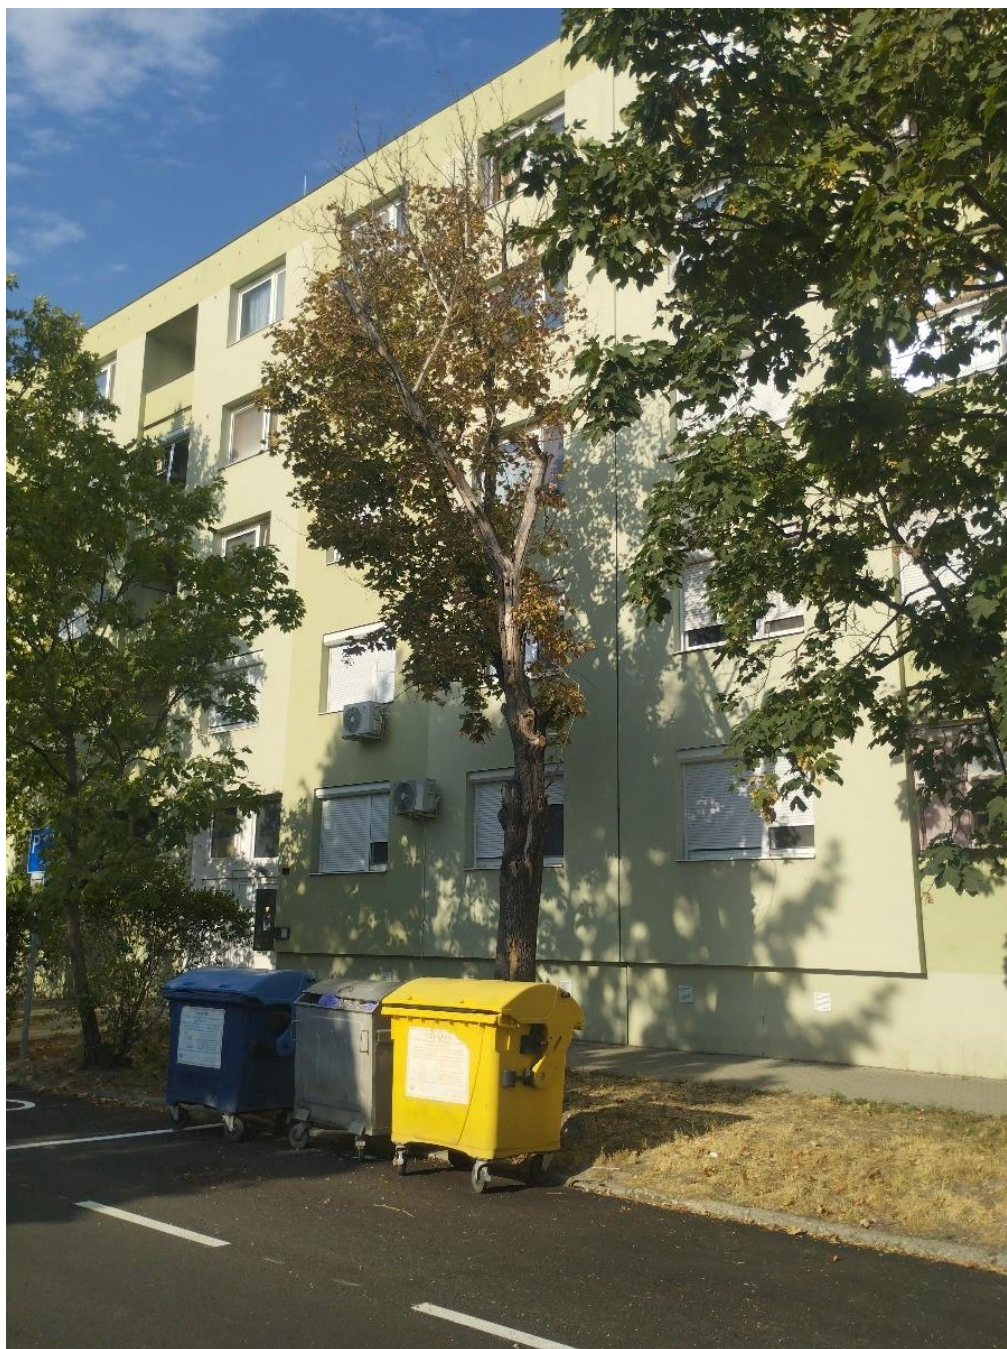
1. ábra: A „Berhidai út 90 előtti juhar” elnevezésű fa

A „Berhidai út 90 előtti juhar” elnevezésű hegyi juhar (*Acer pseudoplatanus*) (1. ábra) egy erősen romlott állapotú fa.

- a fa kivágását és pótlását.

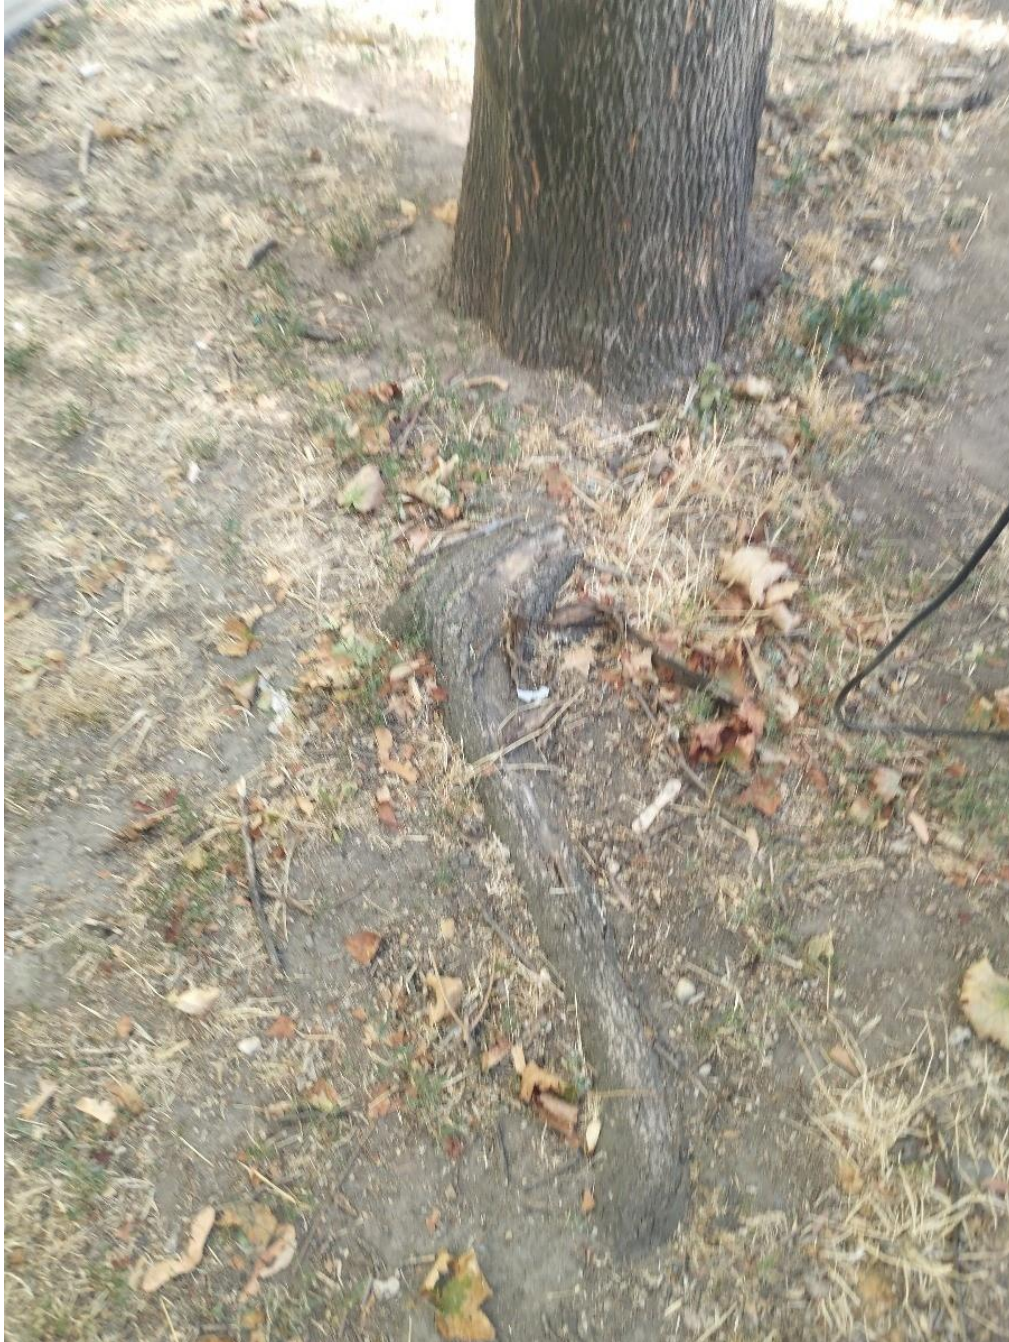
| Fa része | Rendellenessége | Kockázatértékelés | | | | |
|---|---|---|---|---|---|---|
| Gyökér | felszínre hozott gyökérzet | valószínűtlen | közepes | valószínűtlen | komoly | alacsony |

2. ábra: Felszínre hozott gyökérzet

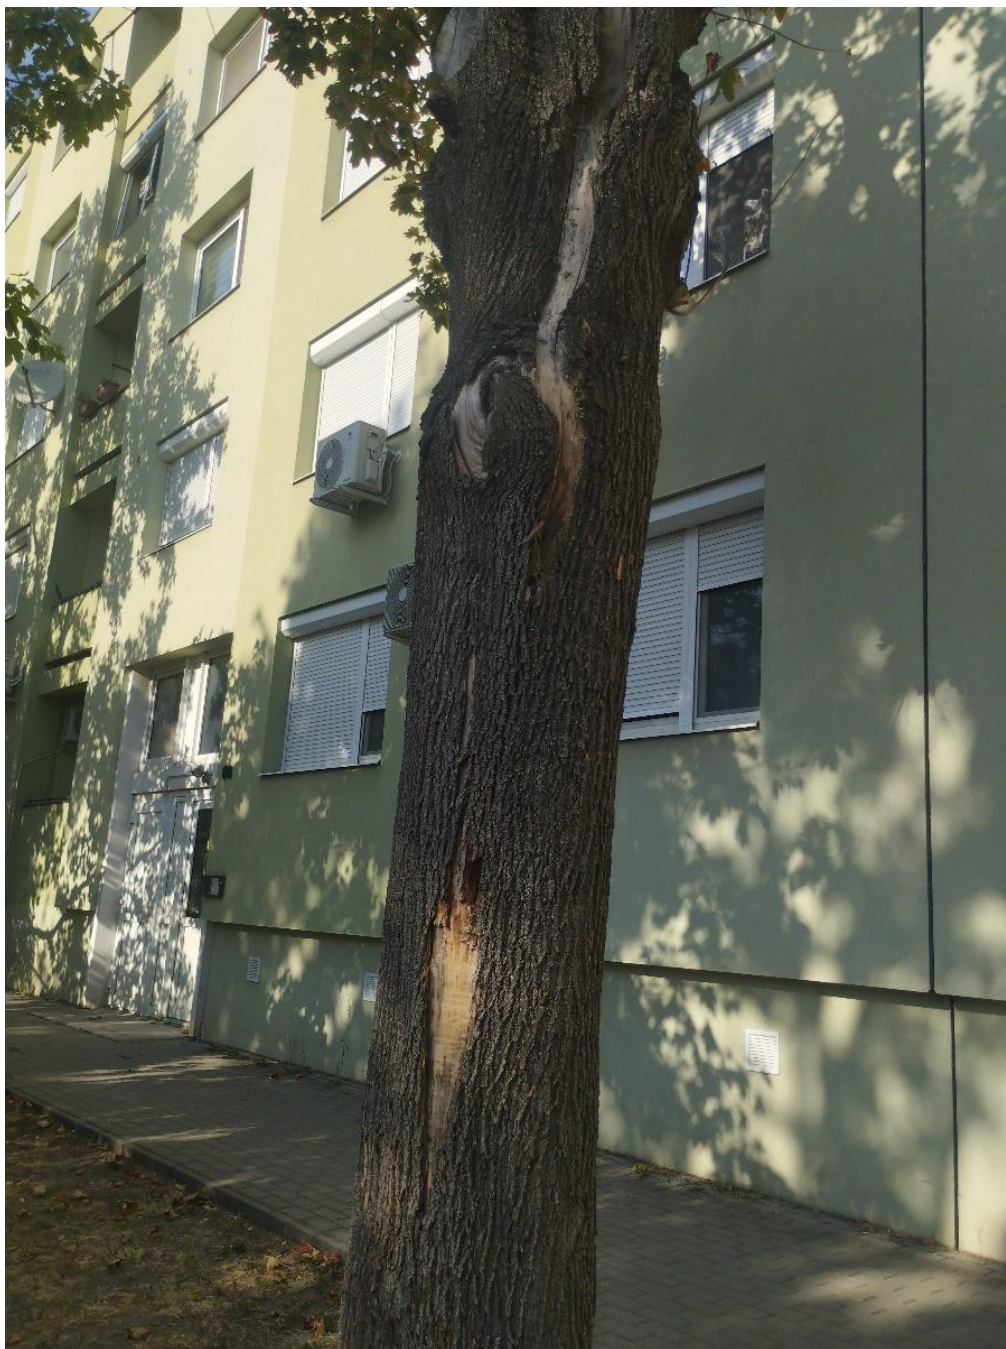
| Fa része | Rendellenessége | Kockázatértékelés | | | | |
|---|---|---|---|---|---|---|
| Törzs | odú jelenléte, hasadt kéreg a nyugati oldalon | valószínű | közepes | valószínű | komoly | magas |

3. ábra: Kéreghasadás a fa nyugati oldalán

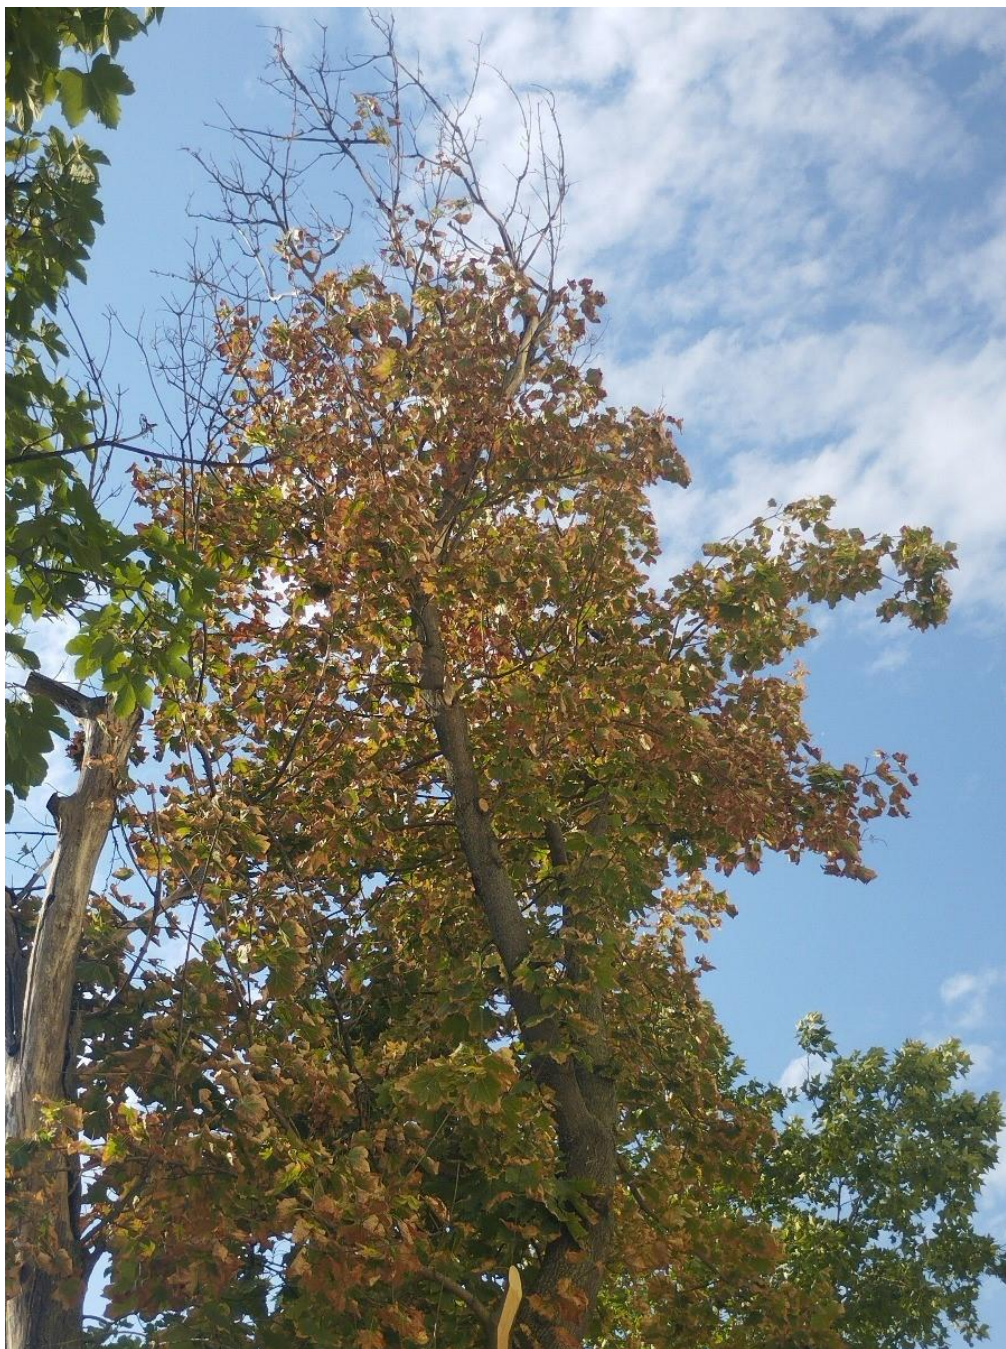
4. ábra: abiotikus stressz, kisebb száraz ágak a koronában

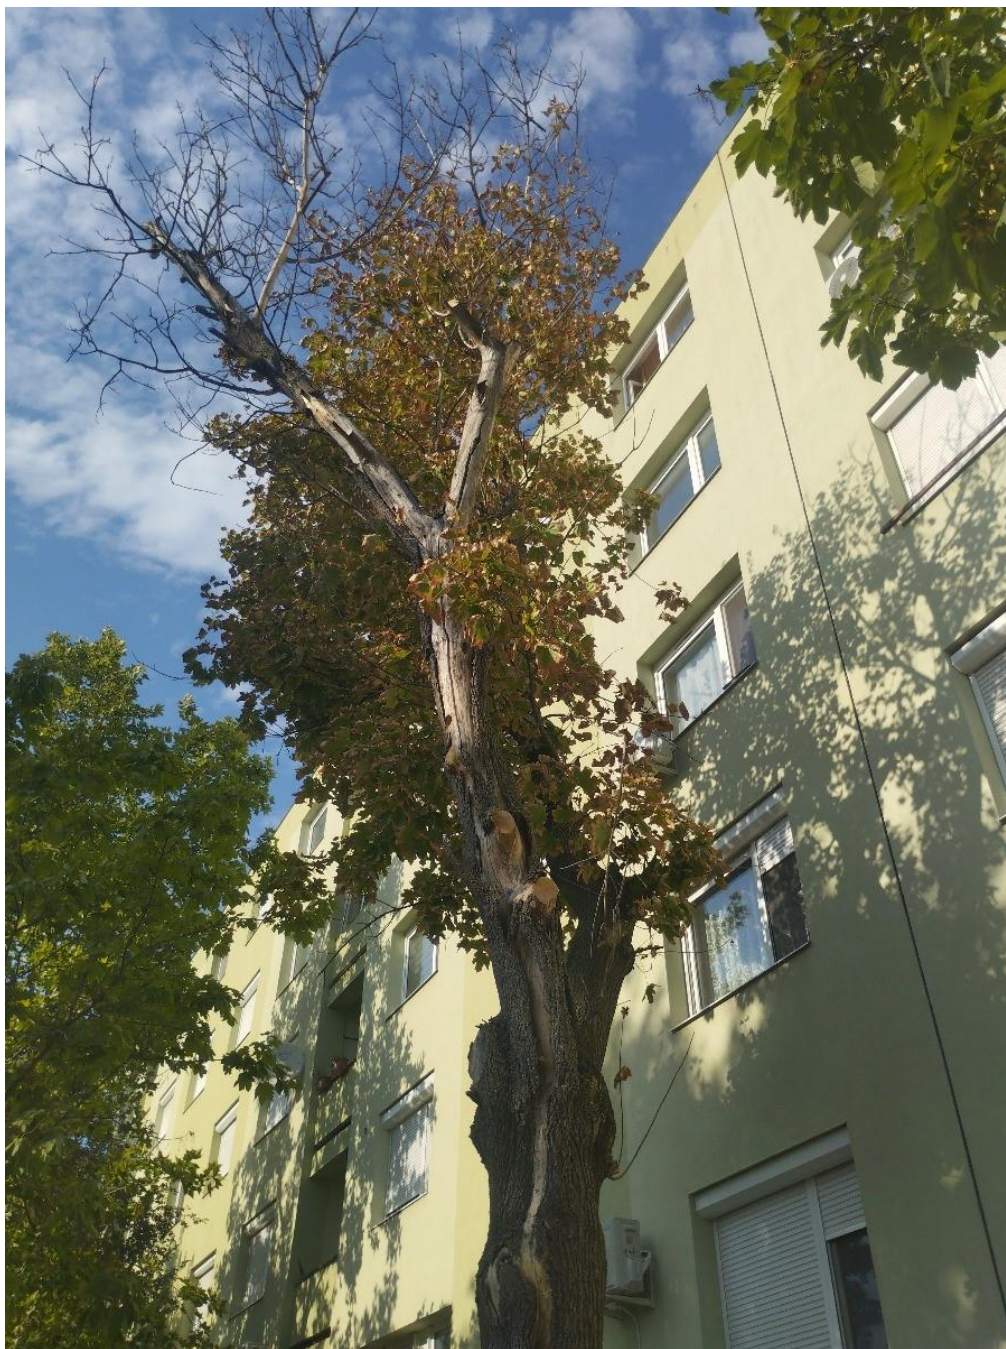
| Fa része | Rendellenessége | Kockázatértékelés | | | | |
|---|---|---|---|---|---|---|
| Korona | száraz, elhalt vázág, csúcsszáradás | elkerülhetetlen | közepes | nagyon valószínű | komoly | rendkívüli |

A fa általános leromlása és a koronában található nagy tömegű elhalt ágrészek súlyosan veszélyeztetik a személyi- és vagyonbiztonságot.

5. Nagyobb elhalt ágak, ágrészek a koronában

| Fa része | Rendellenessége | Kockázatértékelés | | | | |
|---|---|---|---|---|---|---|
| A fa kivágása és pótlása indokolt. | | | | | | |

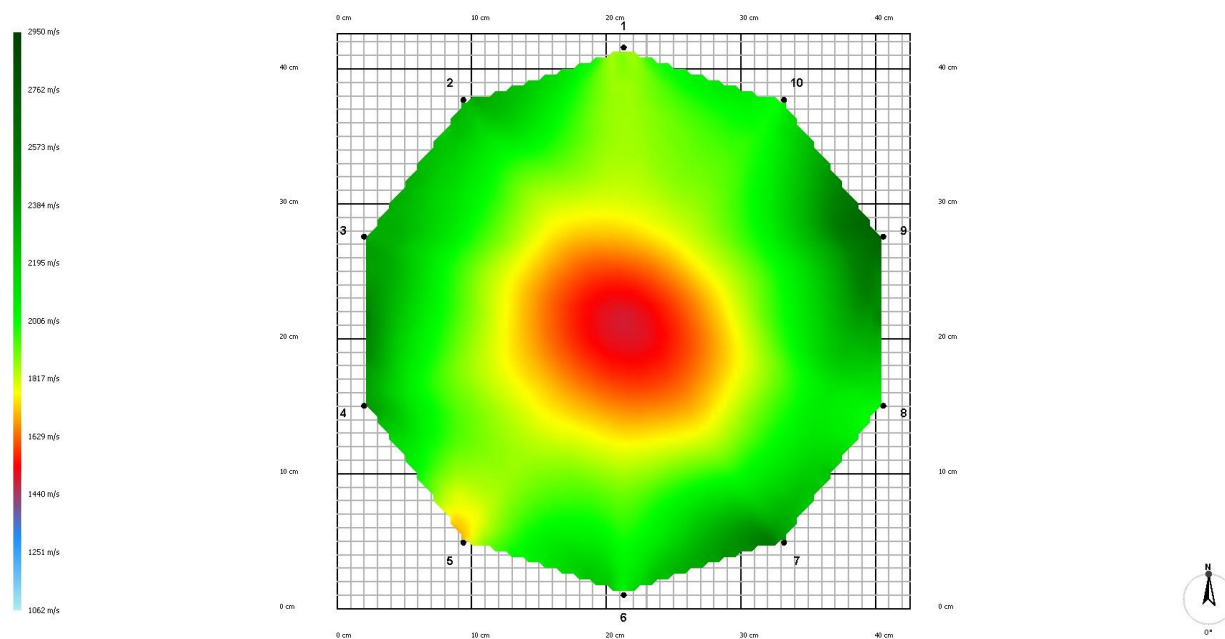
6. ábra: A fa hangtomográfiás vizsgálati képe 85 cm-es magasságban

- A mért magasságban a korhadt, gyengült területek aránya 19%, a faszövet gyengülése látható (6. ábra)
