## Favizsgálati jegyzőkönyv – Berhidai út 74 előtti juhar

| Projekt | 2026. július-szeptember 24 fa vizsgálata |
| Vizsgálat ideje | 2026.08.10. |
| Egyedi azonosító | Berhidai út 74 előtti juhar |

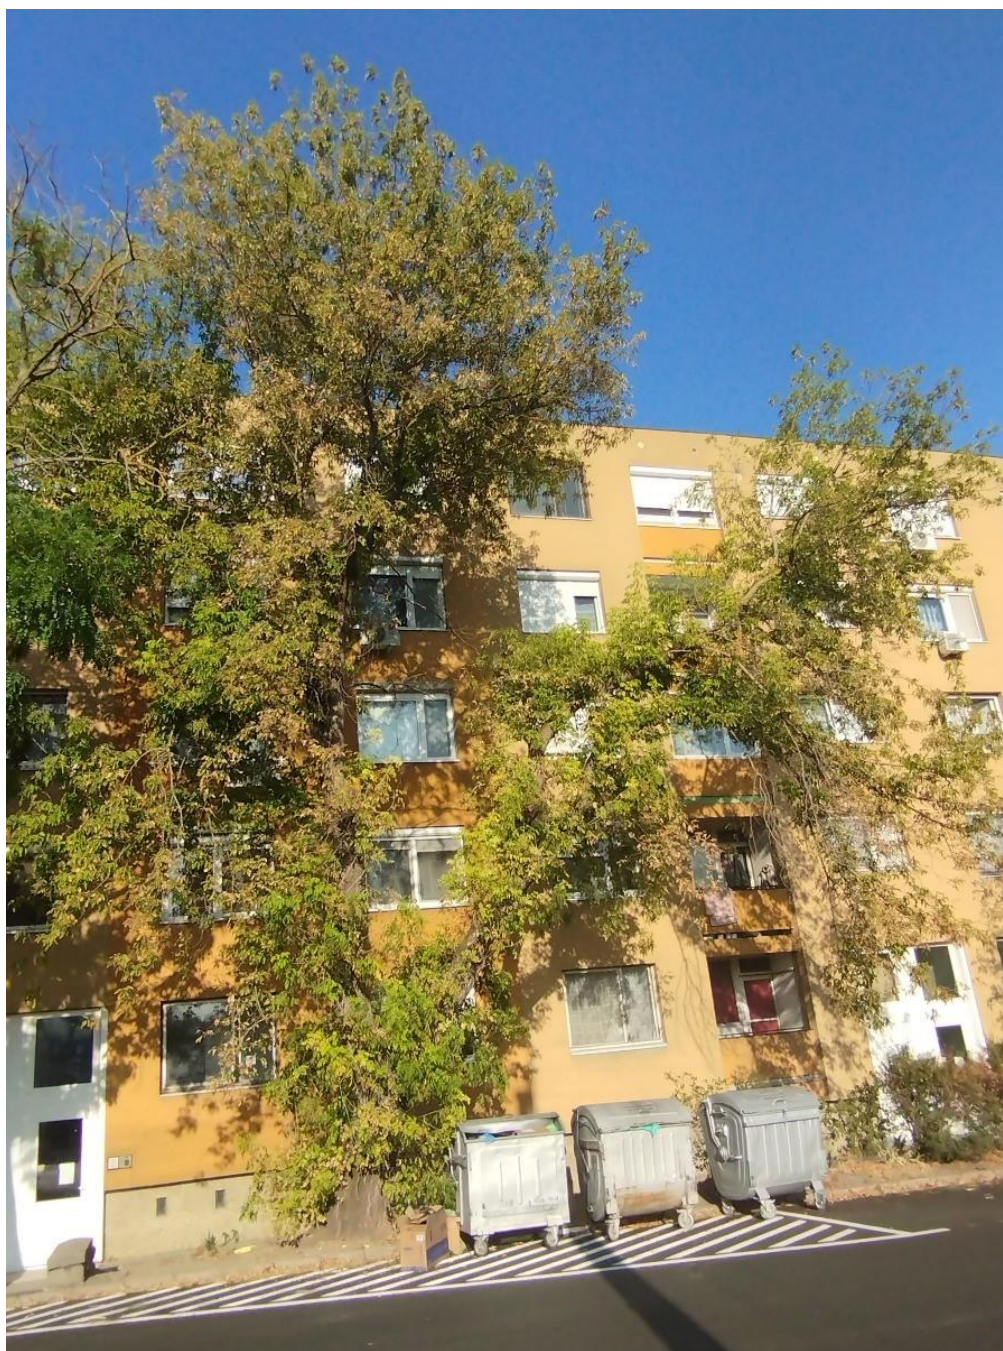
1. ábra: A „Berhidai út 74 előtti zöld juhar” elnevezésű fa

A „Berhidai út 74 előtti zöld juhar” elnevezésű hegyi juhar (*Acer negundo*) (1. ábra) egy erősen romlott állapotú fa.

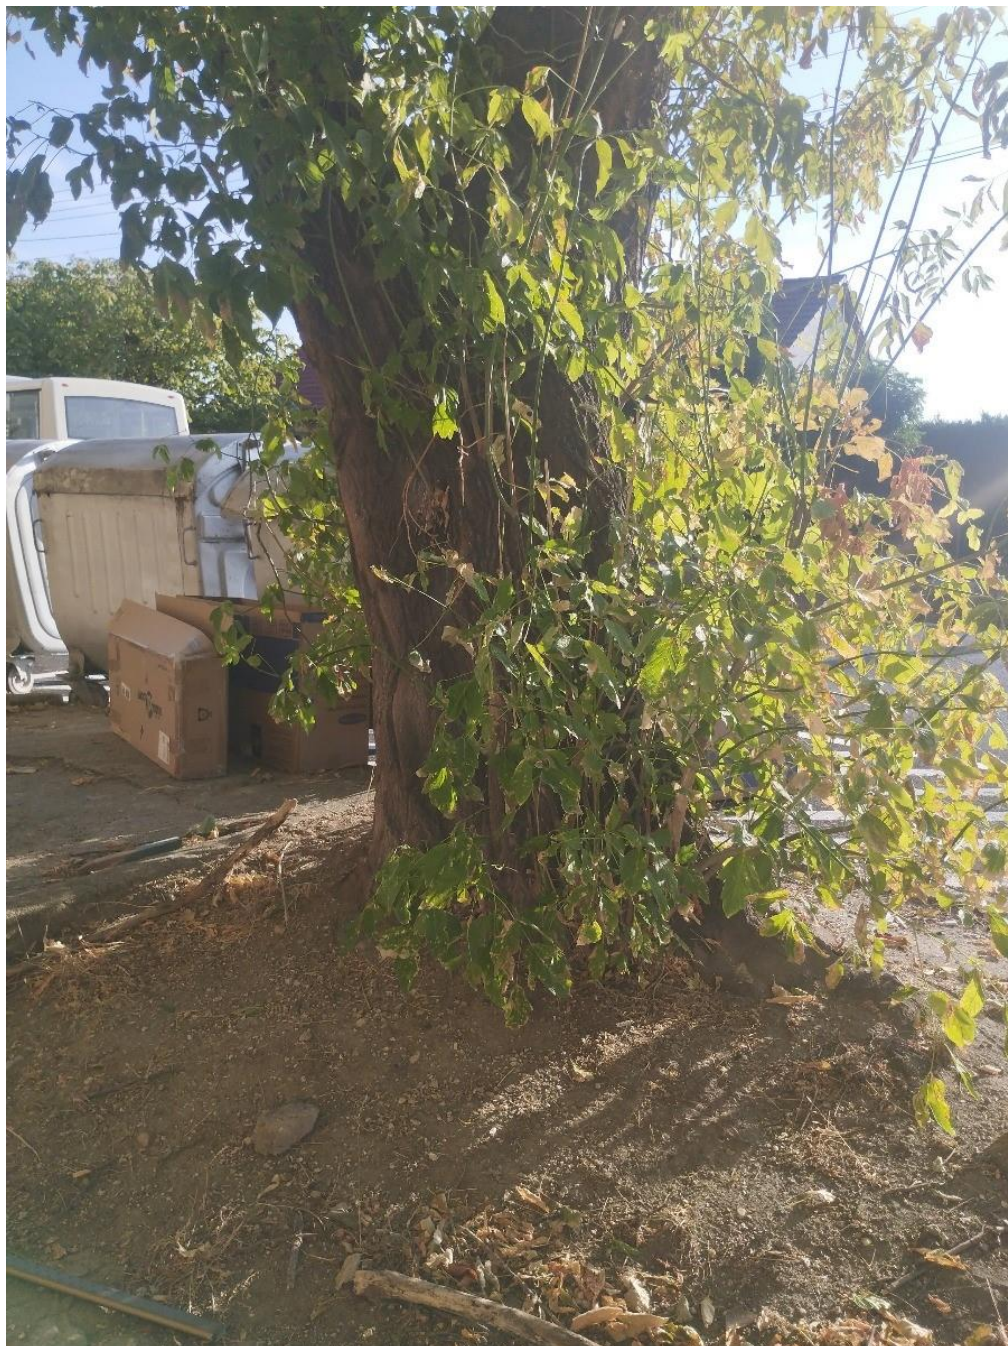
| Fa része | Rendellenessége | Kockázatértékelés | | | | |
|---|---|---|---|---|---|---|
| Gyökér | erőteljes sarjképzés | valószínűtlen | közepes | valószínűtlen | komoly | alacsony |

- Intenzív gyökérsarj-képzés a fa törzsében (a korábbi jelentős lombvesztés miatt) (2. ábra)
- Korábbi eltávolított vágás beszáradt metszfelülete (3. ábra)

2. ábra: Intenzív gyökérsarj-képzés

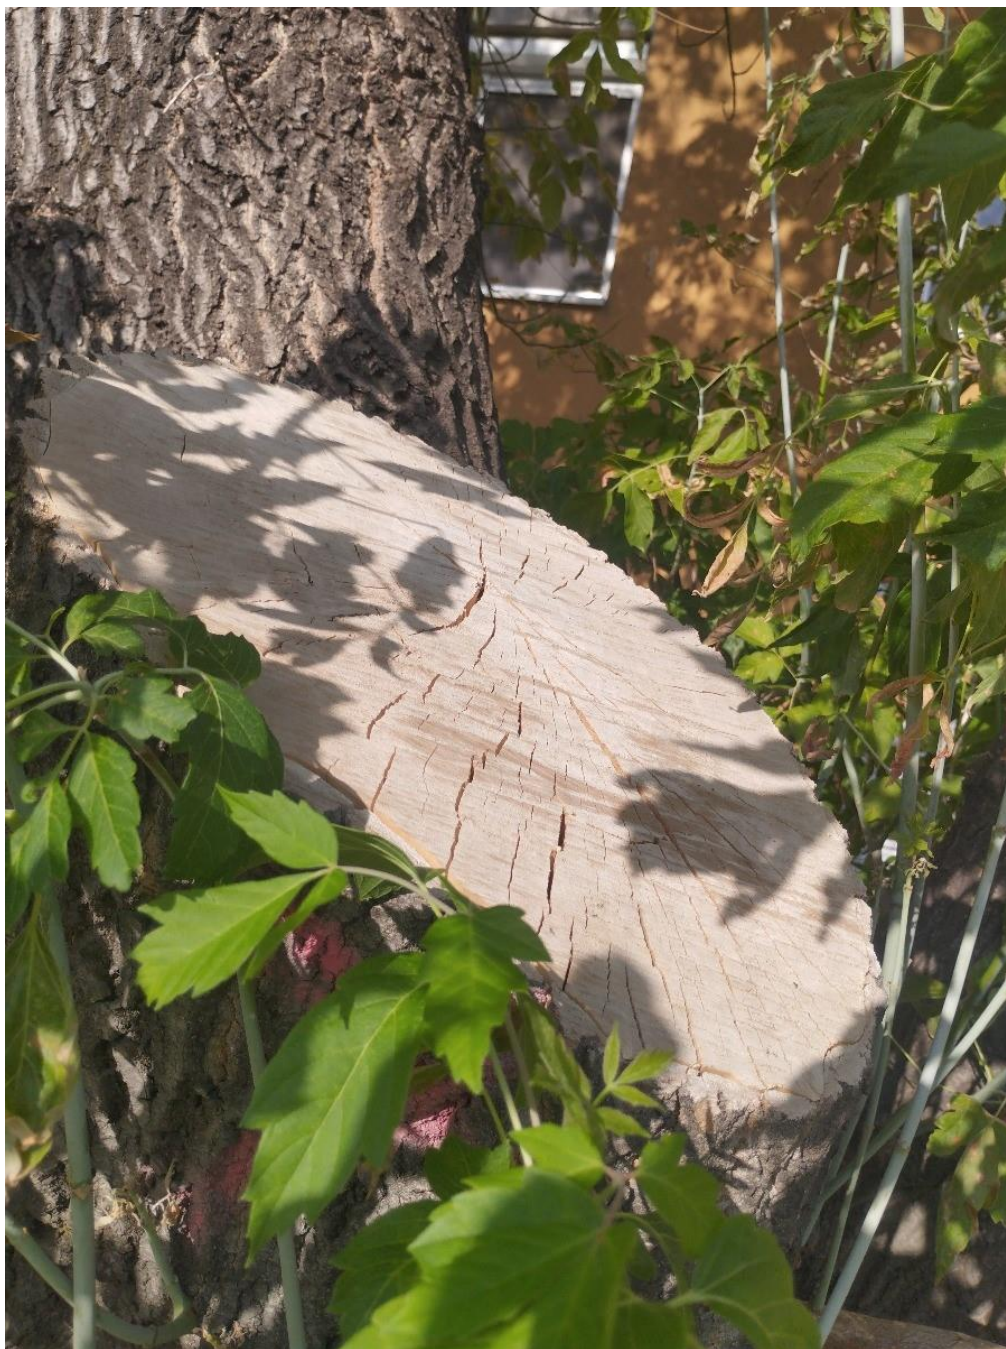
| Fa része | Rendellenessége | Kockázatértékelés | | | | |
|---|---|---|---|---|---|---|
| Koronaalap | terhelt koronaalap, levágott, épen beszáradt vázág | valószínűtlen | közepes | valószínűtlen | komoly | alacsony |

3. ábra: Korábban eltávolított vágás beszáradt metszfelülete

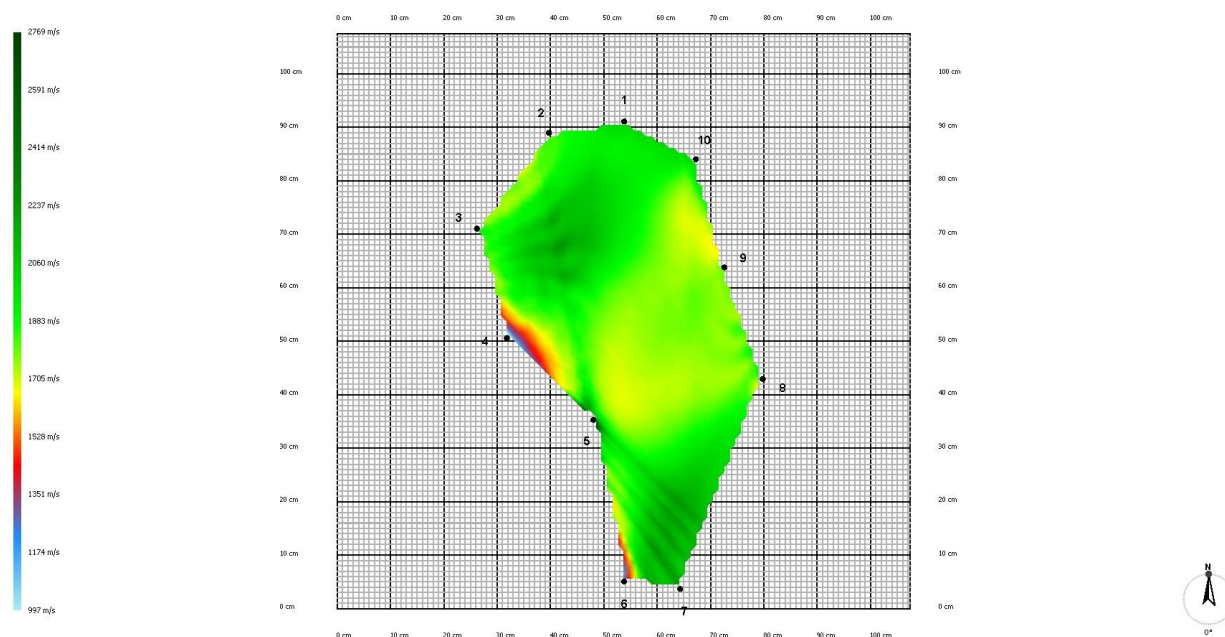
4. ábra: A fa hangtomográfiás vizsgálati képe 130 cm-es magasságban

A műszeres favizsgálatot 130cm-es magasságban végeztem el Fakopp ArborSonic 3D akusztikus tomográf készülékkel, melynek eredményeként az alábbiak állapíthatók meg:

- A mért magasságban a korhadt, gyengült területek aránya elhanyagolható (4. ábra)

- a fa 10-15%-ot nem meghaladó mértékű, szakszerű koronakönnyítő metszését.
- a fa vizsgálatát a beavatkozást követően
