## Favizsgálati jegyzőkönyv – Berhidai út 70 előtti papíreper

| Projekt | 2026. július-szeptember 24 fa vizsgálata |
| Vizsgálat ideje | 2026.08.10. |
| Egyedi azonosító | Berhidai út 70 előtti papíreper |

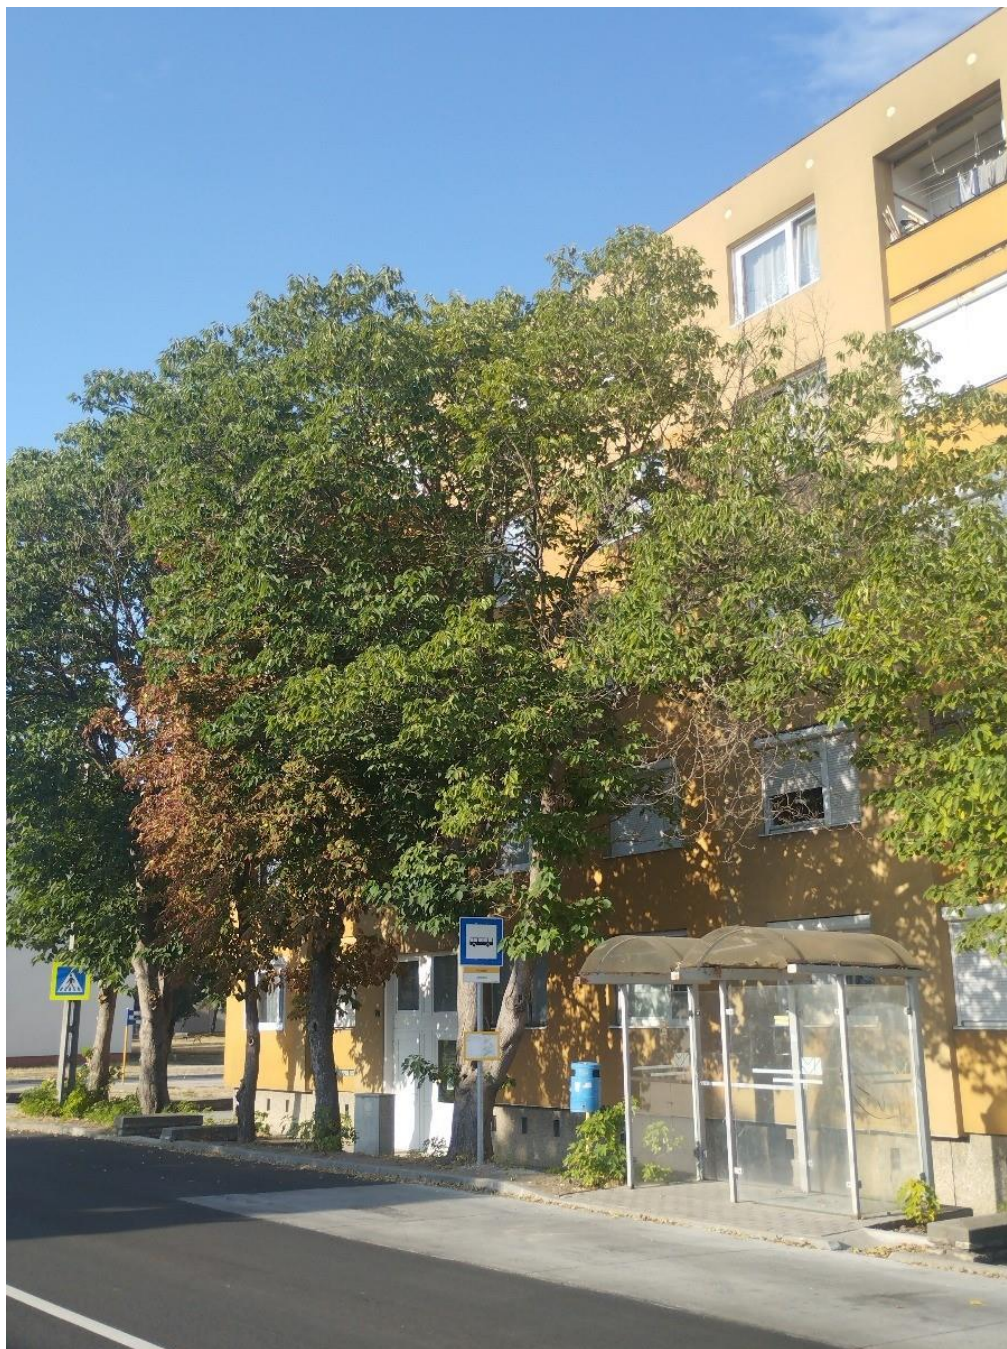
A „Berhidai út 70 előtti papíreper” elnevezésű papíreper (*Broussonetia papyrifera*) (1. ábra) egy első ránézésre általános egészségi állapotú fa.

1. ábra: A „Berhidai út 70 előtti papíreper” elnevezésű fa

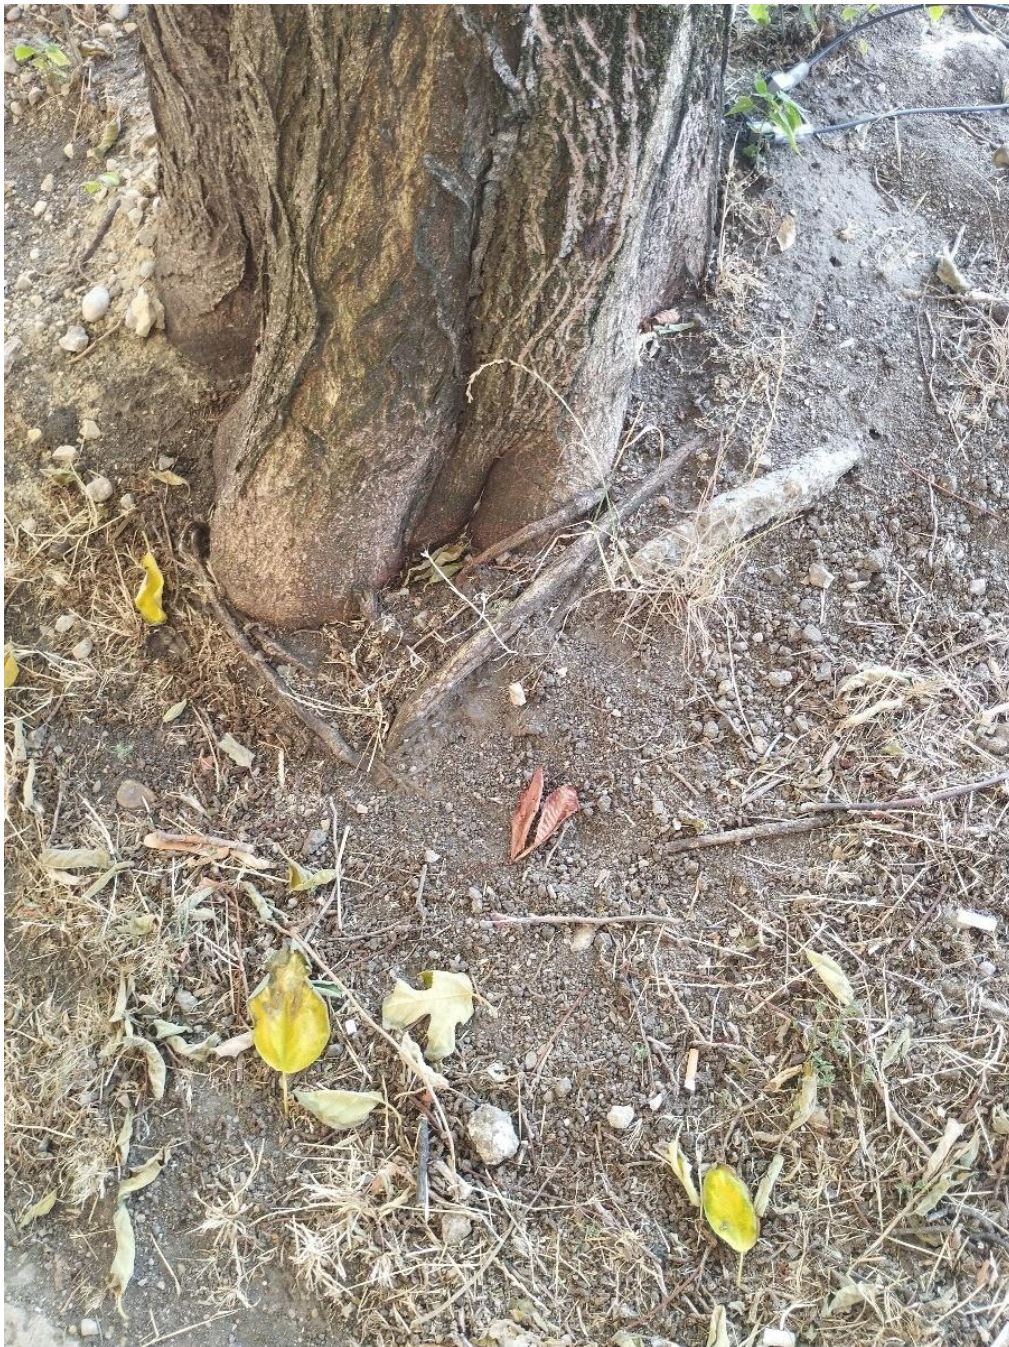
| Fa része | Rendellenessége | Kockázatértékelés | | | | |
|---|---|---|---|---|---|---|
| Gyökér | felszínre hozott gyökérzet | valószínűtlen | közepes | valószínűtlen | komoly | alacsony |

2. ábra: Felszínre hozott gyökérzet

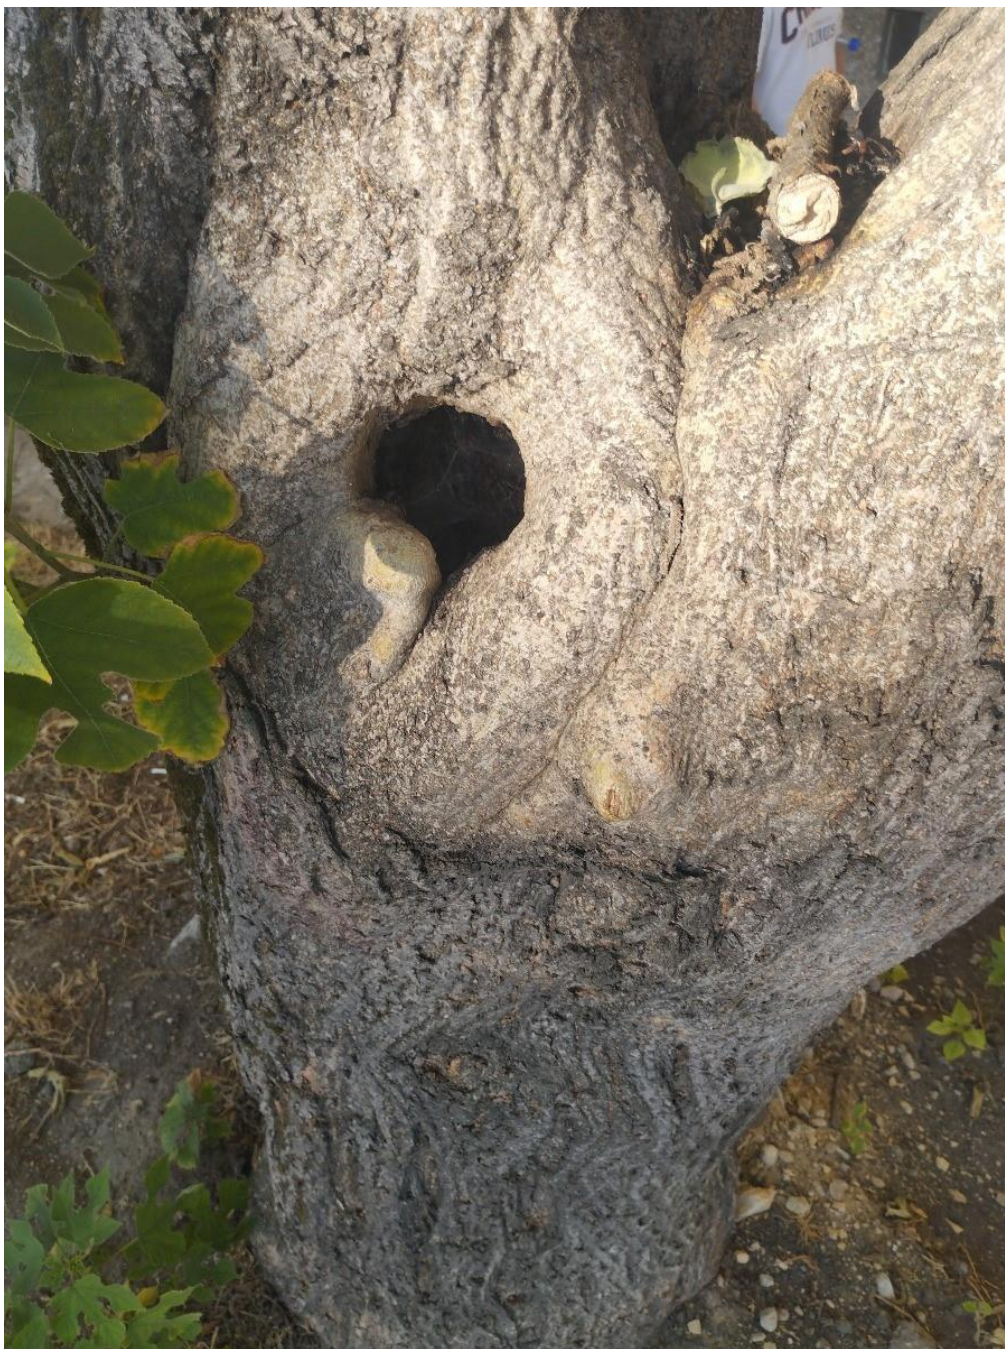
| Fa része | Rendellenessége | Kockázatértékelés | | | | |
|---|---|---|---|---|---|---|
| Törzs | üreges | valószínű | közepes | valószínű | komoly | magas |
| Koronaalap | villás, terhelt koronaalap | valószínűtlen | közepes | valószínűtlen | komoly | alacsony |

3. ábra: Odvasodás a villásan terhelt koronaalappal közvetlenül

- a fa 20.25%-ot nem meghaladó mértékű, szakszerű koronakönnyítő metszését.
- a fa vizsgálatát a beavatkozást követően
- a fa kivágására (és pótlására) való felkészülést az elkövetkezendő 8-10 éven belül

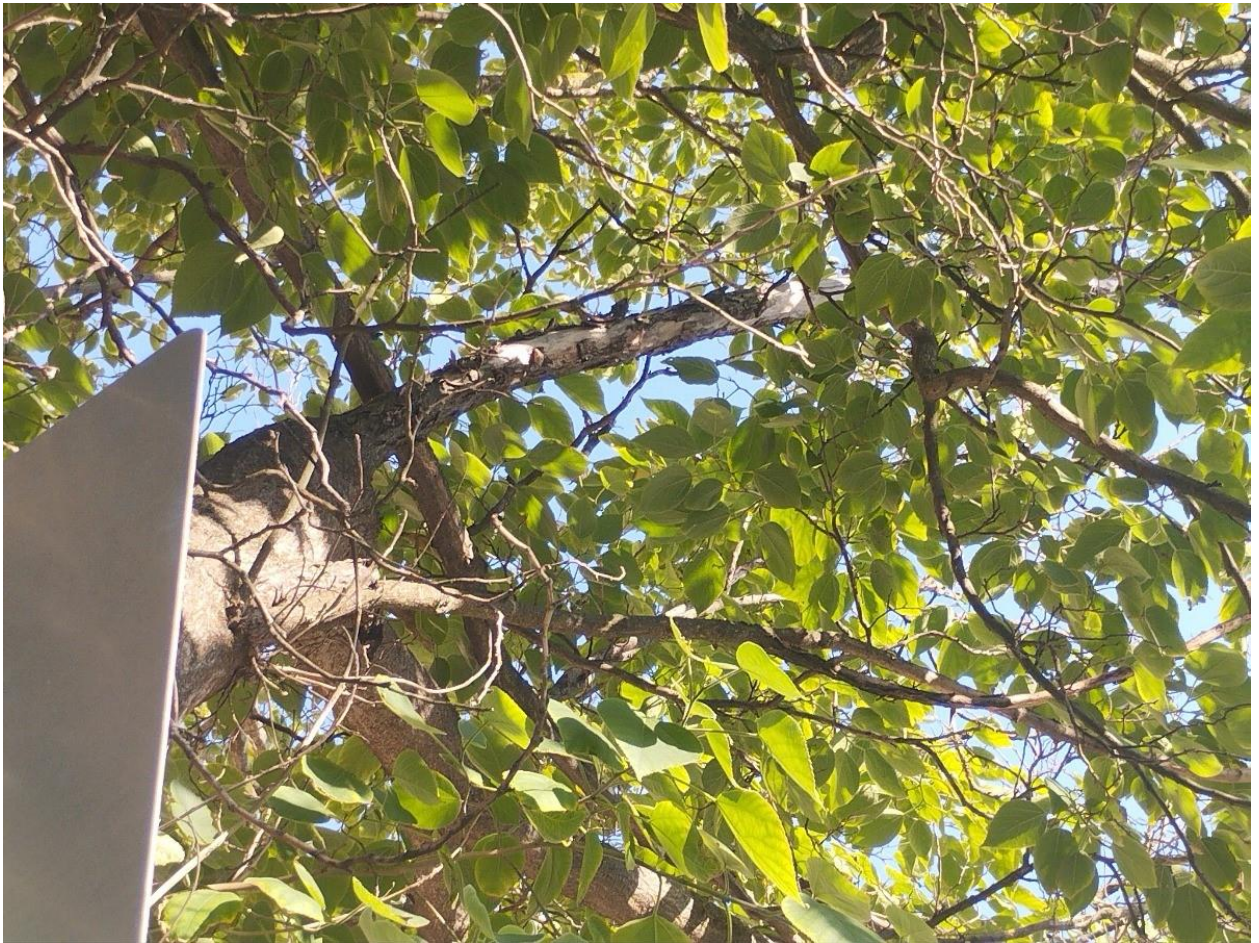
| Fa része | Rendellenessége | Kockázatértékelés | | | | |
|---|---|---|---|---|---|---|
| Korona | kisebb száraz ágak, ágrészek, bekorhadt ágleválási alap | lehetséges | közepes | némileg valószínű | komoly | mérsékelt |

4. ábra: Kisebb száraz ágak a koronában

| Fa része | Rendellenessége | Kockázatértékelés | | | | |
|---|---|---|---|---|---|---|
| A fa 20-25%-os mértéket nem meghaladó, szakszerű koronakönnyítő metszése, valamint a koronában található száraz ágak, ágrészek eltávolítása indokolt. | | | | | | |

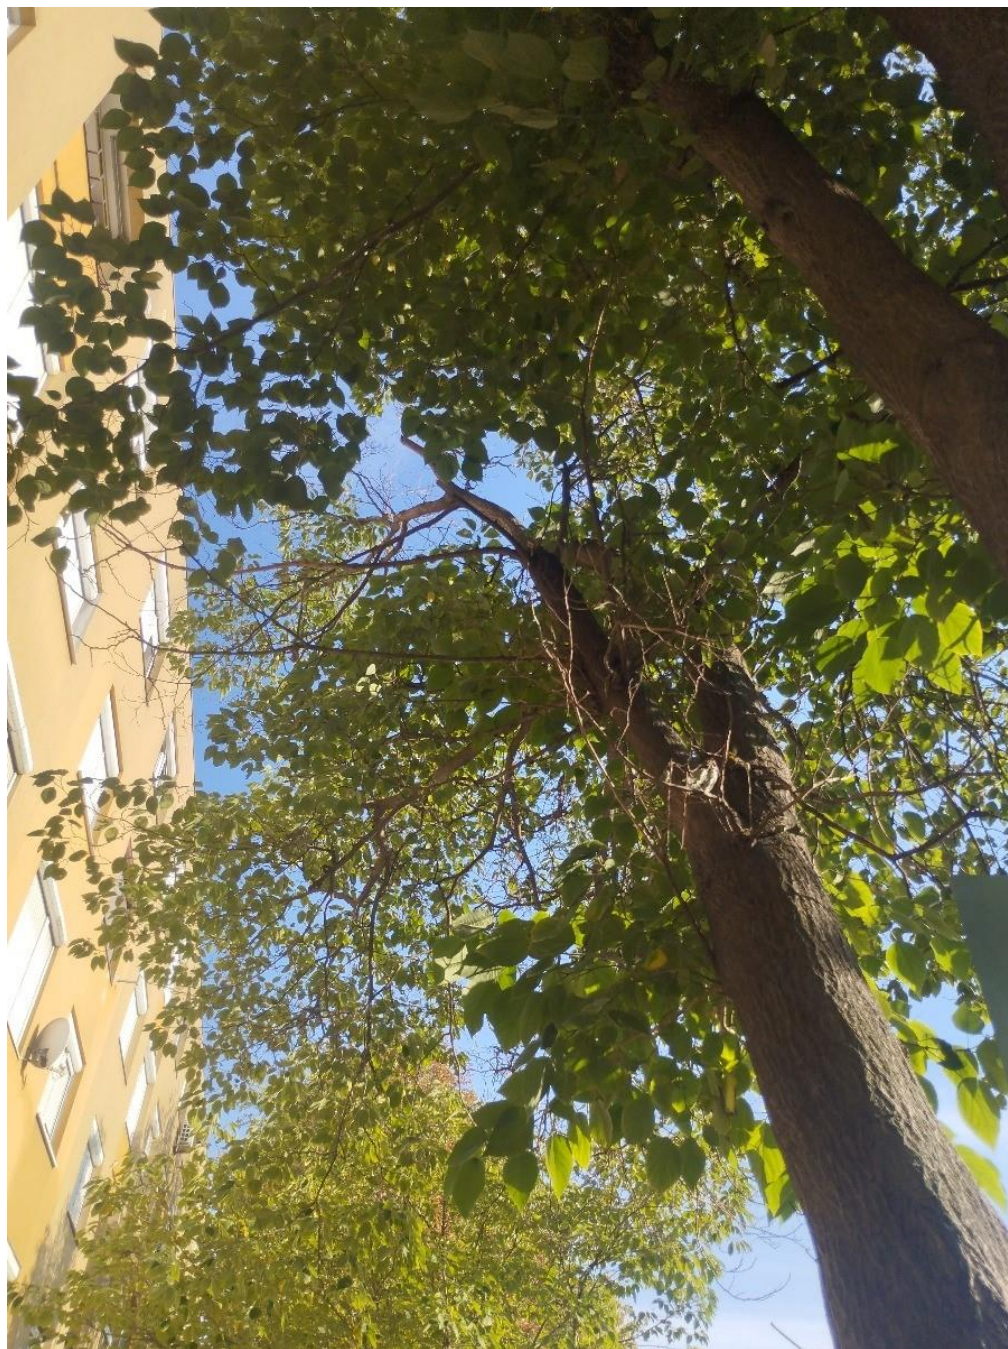
5. ábra: Nagyobb száraz ágak a koronában

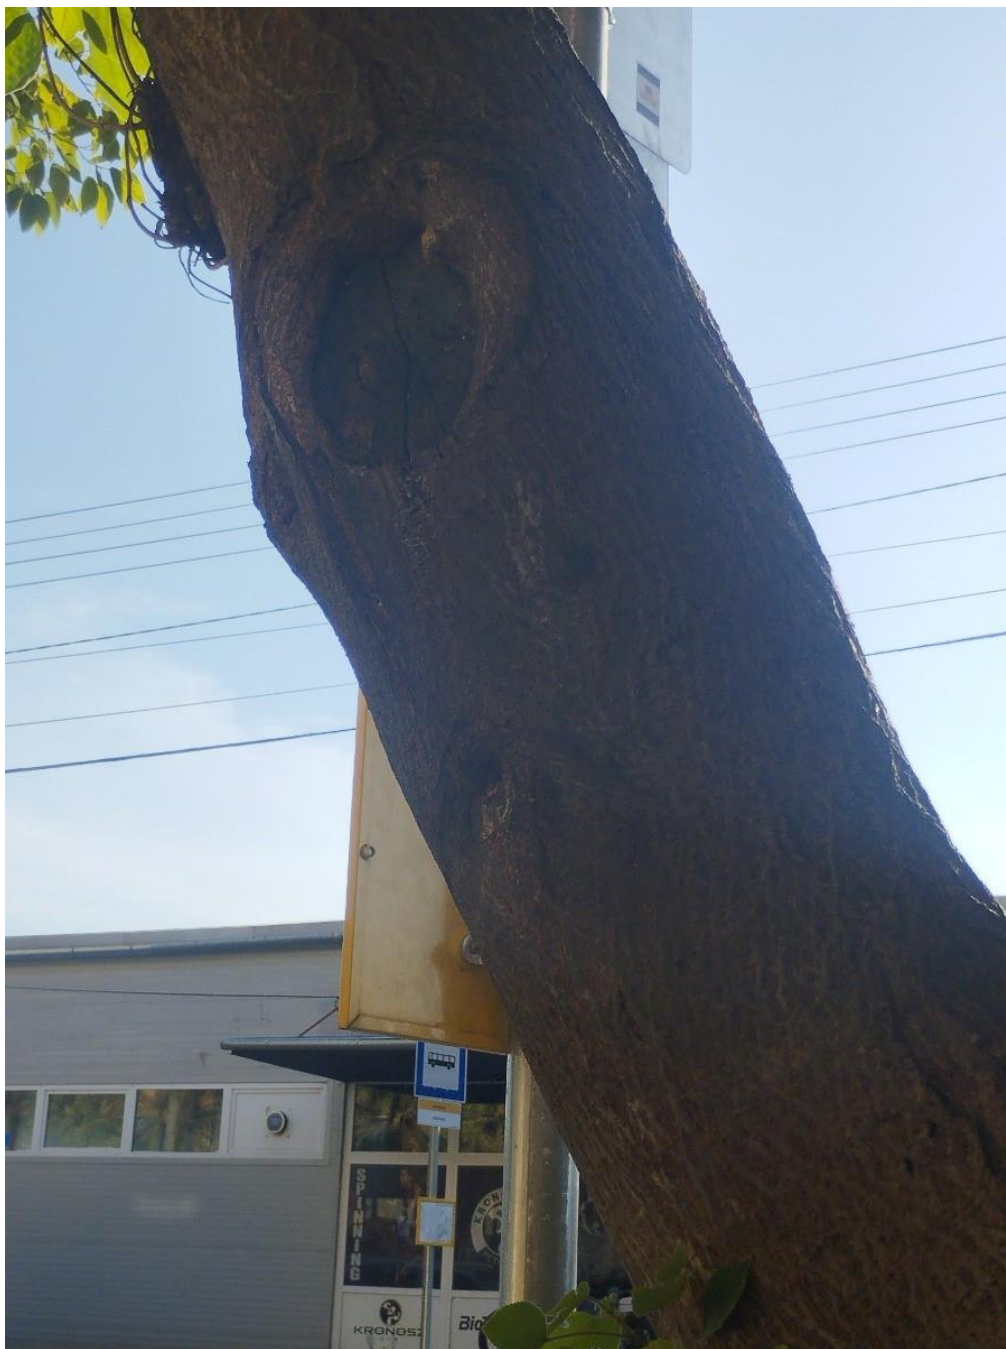
6. ábra: Korábbi ágleválás száraz (egészséges) metszfelülete az egyik vázágon

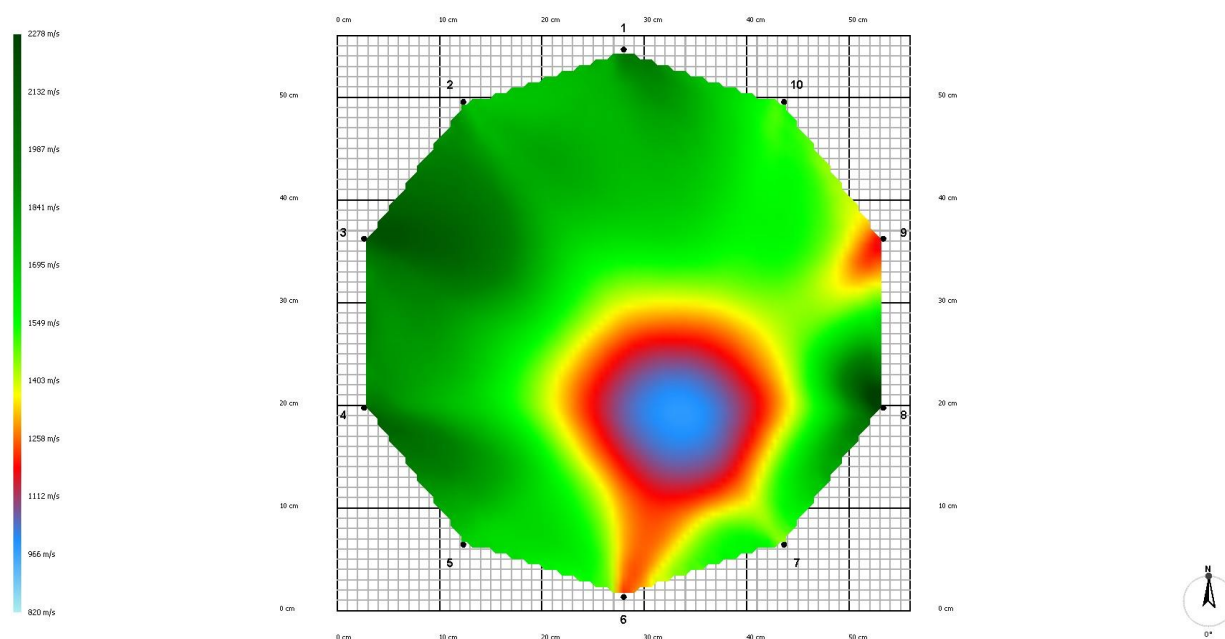
A műszeres favizsgálatot 70cm-es magasságban végeztem el Fakopp ArborSonic 3D akusztikus tomográf készülékkel, melynek eredményeként az alábbiak állapíthatók meg:

- A mért magasságban a nyitott odú folytatásaként feltételezhető üreg látható (7. ábra)

7. ábra: A fa hangtomográfiás vizsgálati képe 70 cm-es magasságban
