## Favizsgálati jegyzőkönyv – Hősök tere 7 délre osterfa

| Projekt | 2026. július-szeptember 24 fa vizsgálata |
| Vizsgálat ideje | 2026.08.10. |
| Egyedi azonosító | Hősök tere 7 délre osterfa |

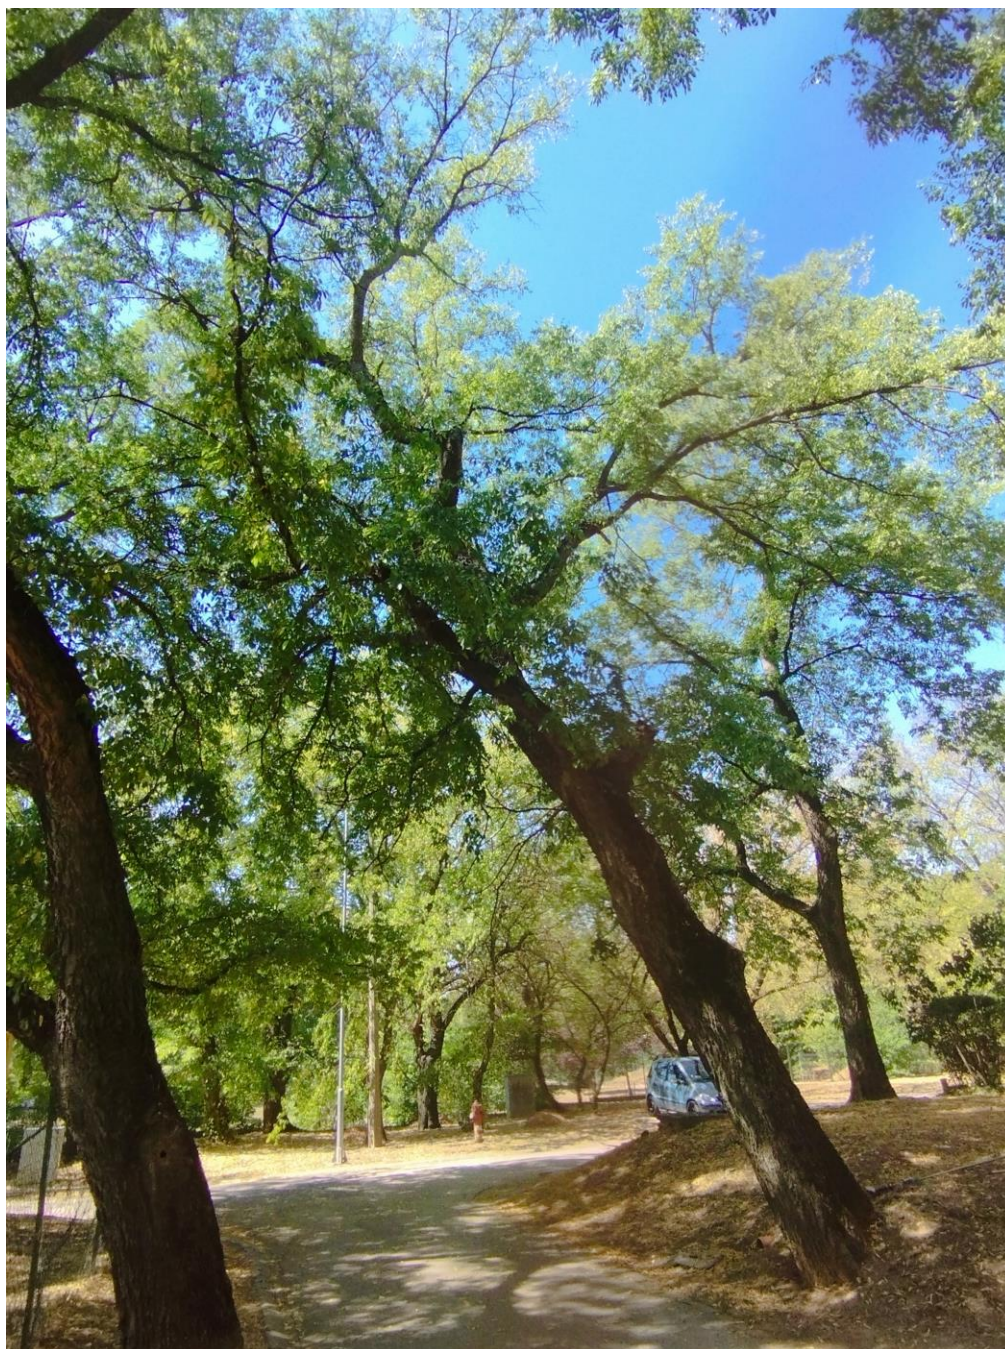
A „Hősök tere 7 délre ostorfa” elnevezésű nyugati ostorfán (*Celtis occidentalis*) (1. ábra) az odvasodás, a ferde törzs és a gomba termőtest jelenléte már első ránézésre aggodalomra adnak okot.

1. ábra: A „Hősök tere 7 délre osterfa” elnevezésű fa – erősen ferde törzs

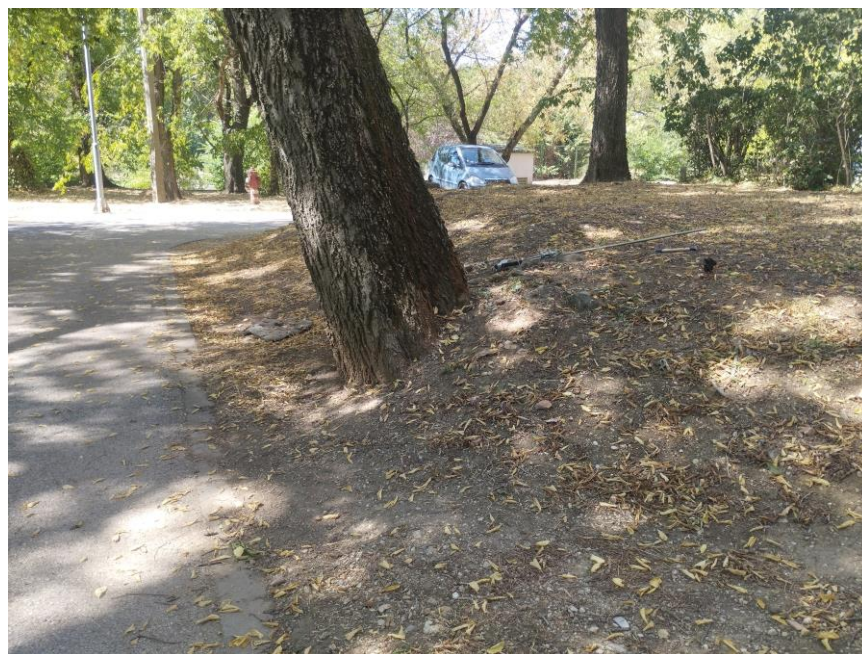
| Fa része | Rendellenessége | Kockázatértékelés | | | | |
|---|---|---|---|---|---|---|
| Gyökérnyak | ráhordott föld? | valószínű | közepes | valószínű | komoly | magas |

2. ábra: Esetlegesen a gyökérnyakra ráhordott föld (?)

- A gyökérnyakra ráhordott föld komoly problémát, a gyökérnyaki szövetek gyengülését és a fa váratlan kidőlését okozhatja. Ennek érdekében ki kell deríteni (korábbi képekből, a lakosság megkérdezésével, stb), hogy a jelenlegi föld az eredeti gyökérnyak szintjén van-e. Ha igen, akkor minden rendben van, ha nem, akkor gondoskodni kell a gyökérnyakra hordott föld mihamarabbi lehordásáról és egy újabb favizsgálat szükséges (az ottani réteg műszeres vizsgálatára).
- A bekorhadt vázág leválási alapja mögött kialakult üreg feltárását, kezelését és vízvédelmének biztosítását.
- A száraz ágak eltávolítását a lombkoronából.
- A korona szakszerű könnyítő metszését 15-20%-ot nem meghaladó mértékben.

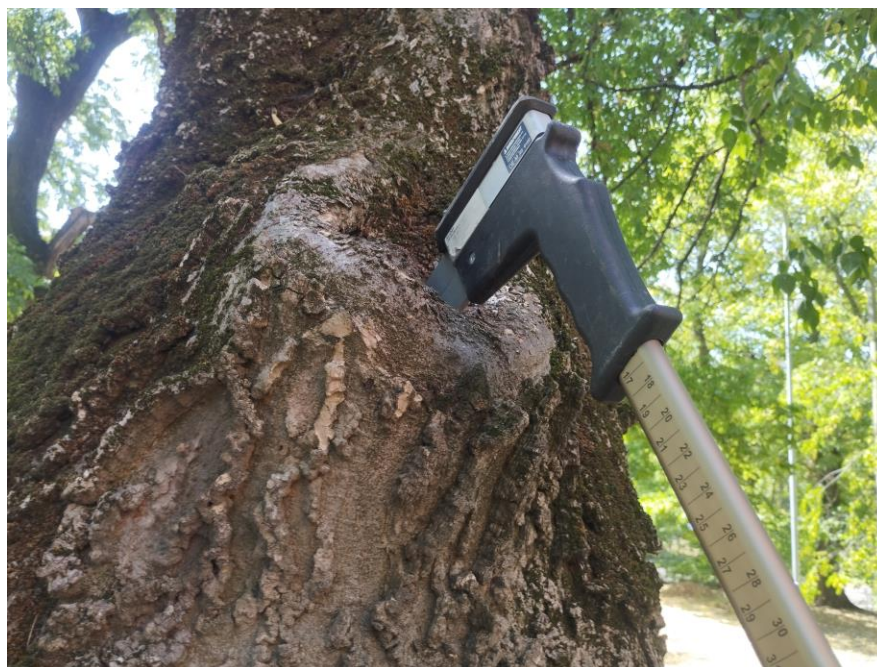
| Fa része | Rendellenessége | Kockázatértékelés | | | | |
|---|---|---|---|---|---|---|
| Törzs | bekorhadt ágleválási alap, gomba termőtest jelenléte, erősen ferde törzs | valószínű | közepes | valószínű | súlyos | magas |

4. ábra: Bekorhadt ágleválási alap

| Fa része | Rendellenessége | Kockázatértékelés | | | | |
|---|---|---|---|---|---|---|
| A ráhordott föld kockázatának kiderítése, és ha a gyökérnyaki részre föld került, azt el kell távolítani. A száraz ágak eltávolítása, a korona 15-20%-os szakszerű könnyítése és a nyitott odú tisztítása, kezelése, vízvédelme indokolt. | | | | | | |

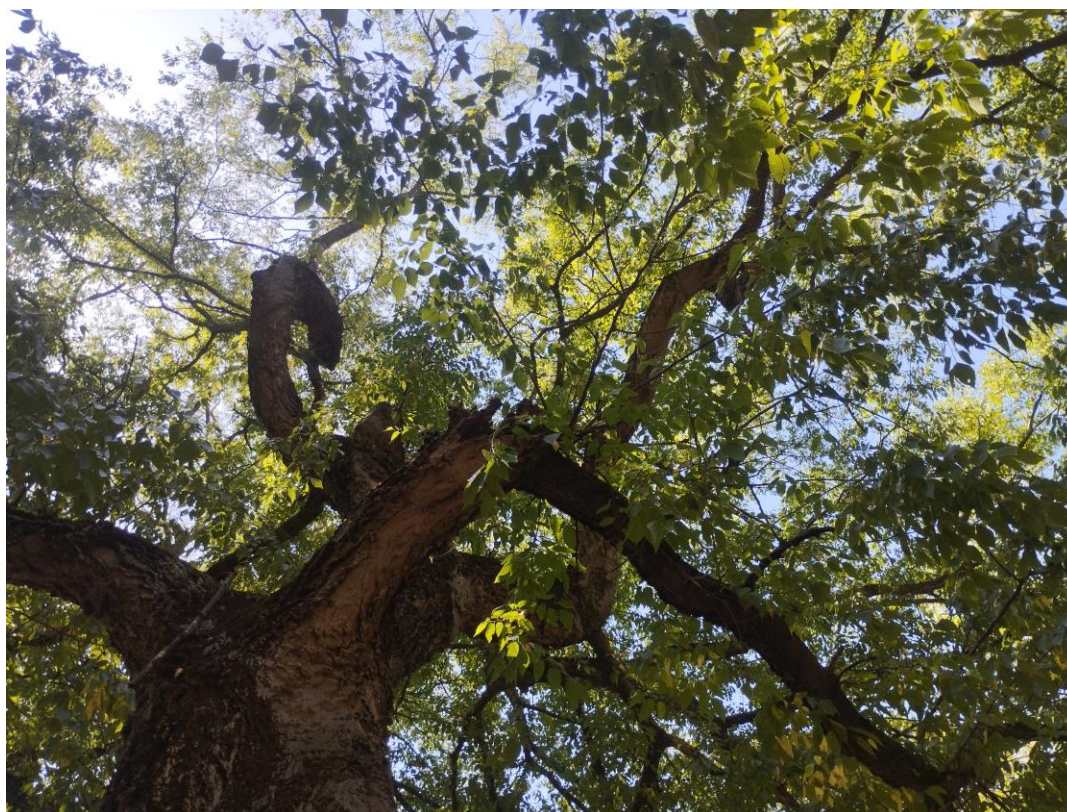
| Fa része | Rendellenessége | Kockázatértékelés | | | | |
|---|---|---|---|---|---|---|
| Korona | leszakadt vázagalap, száraz ágak a koronában | valószínű | közepes | valószínű | súlyos | magas |

5. ábra: Száraz ágak a koronában

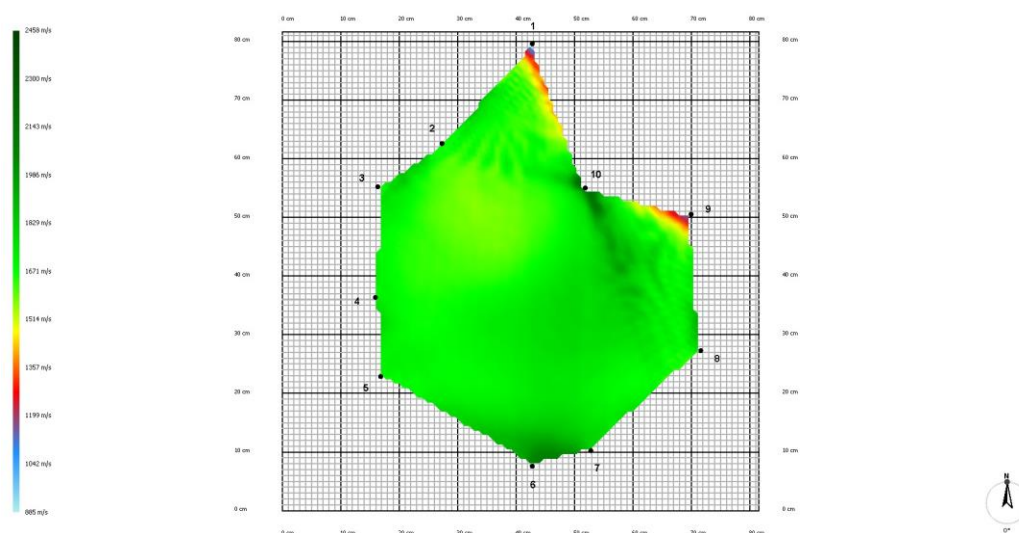
- A mért magasságban a fatest károsodása elhanyagolható mértékű (5. ábra)

6. ábra: A fa hangtomográfiás vizsgálati képe 30 cm-es magasságban
