## Favizsgálati jegyzőkönyv – Hősök tere 10 délre ostorfa

| Projekt | 2026. július-szeptember 24 fa vizsgálata |
| Vizsgálat ideje | 2026.08.10. |
| Egyedi azonosító | Hősök tere 10 délre ostorfa |

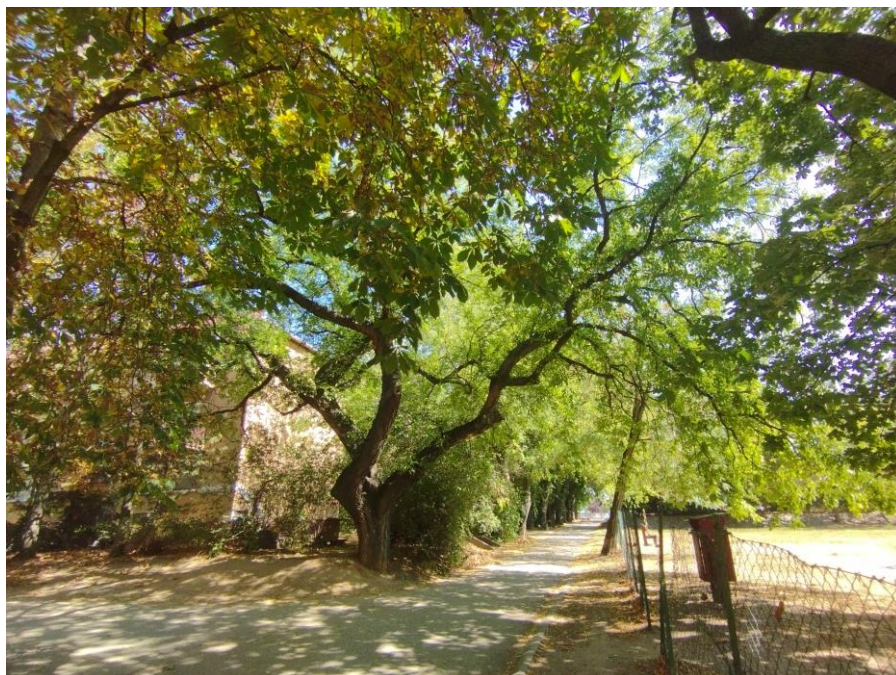
1. ábra: A „Hősök tere 10 délre ostorfa” elnevezésű fa

A „Hősök tere 10 délre ostorfa” elnevezésű nyugati ostorfán (*Celtis occidentalis*) (1. ábra) az odvasodás, a ferde törzs és a gomba termőtest jelenléte már első ránézésre aggodalomra adnak okot.

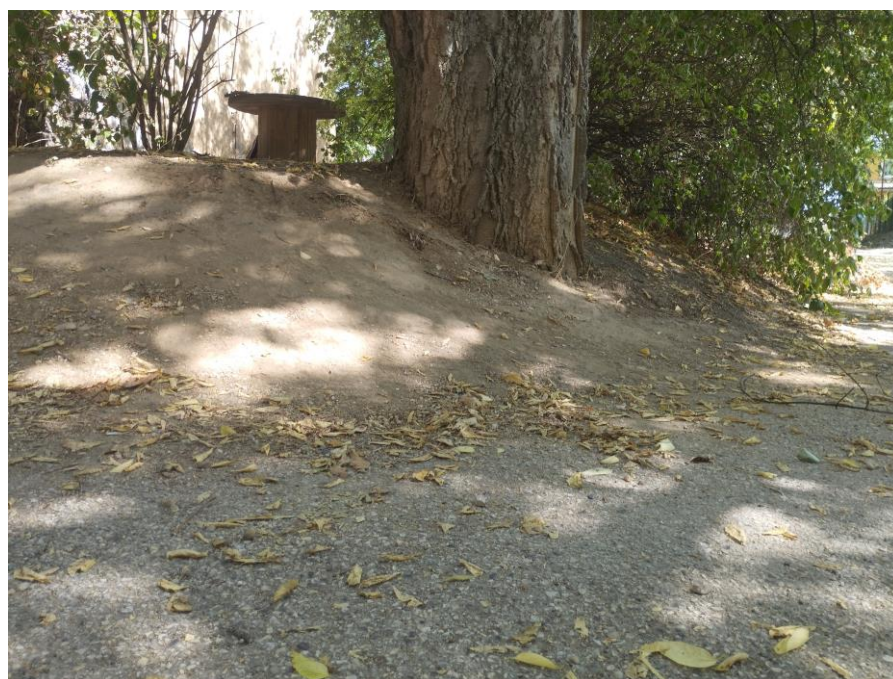
| Fa része | Rendellenessége | Kockázatértékelés | | | | |
|---|---|---|---|---|---|---|
| Gyökérnyak | ráhordott föld? | valószínű | közepes | valószínű | komoly | magas |

- A gyökérnyakra ráhordott föld (2. ábra)
- Két vázágon is odvak jelenléte a koronában (3-5. ábra)
- Száraz ágak jelenléte a koronában (6. ábra)

2. ábra: Esetlegesen a gyökérnyakra ráhordott föld (?)

- A gyökérnyakra ráhordott föld komoly problémát, a gyökérnyaki szövetek gyengülését és a fa váratlan kidőlését okozhatja. Ennek érdekében ki kell deríteni (korábbi képekből, a lakosság megkérdezésével, stb), hogy a jelenlegi föld az eredeti gyökérnyak szintjén van-e. Ha igen, akkor minden rendben van, ha nem, akkor gondoskodni kell a gyökérnyakra hordott föld mihamarabbi lehordásáról és egy újabb favizsgálat szükséges (az ottani réteg műszeres vizsgálatára).
- A száraz ágak eltávolítását a lombkoronából.
- A korona szakszerű könnyítő metszését 15-20%-ot nem meghaladó mértékben.

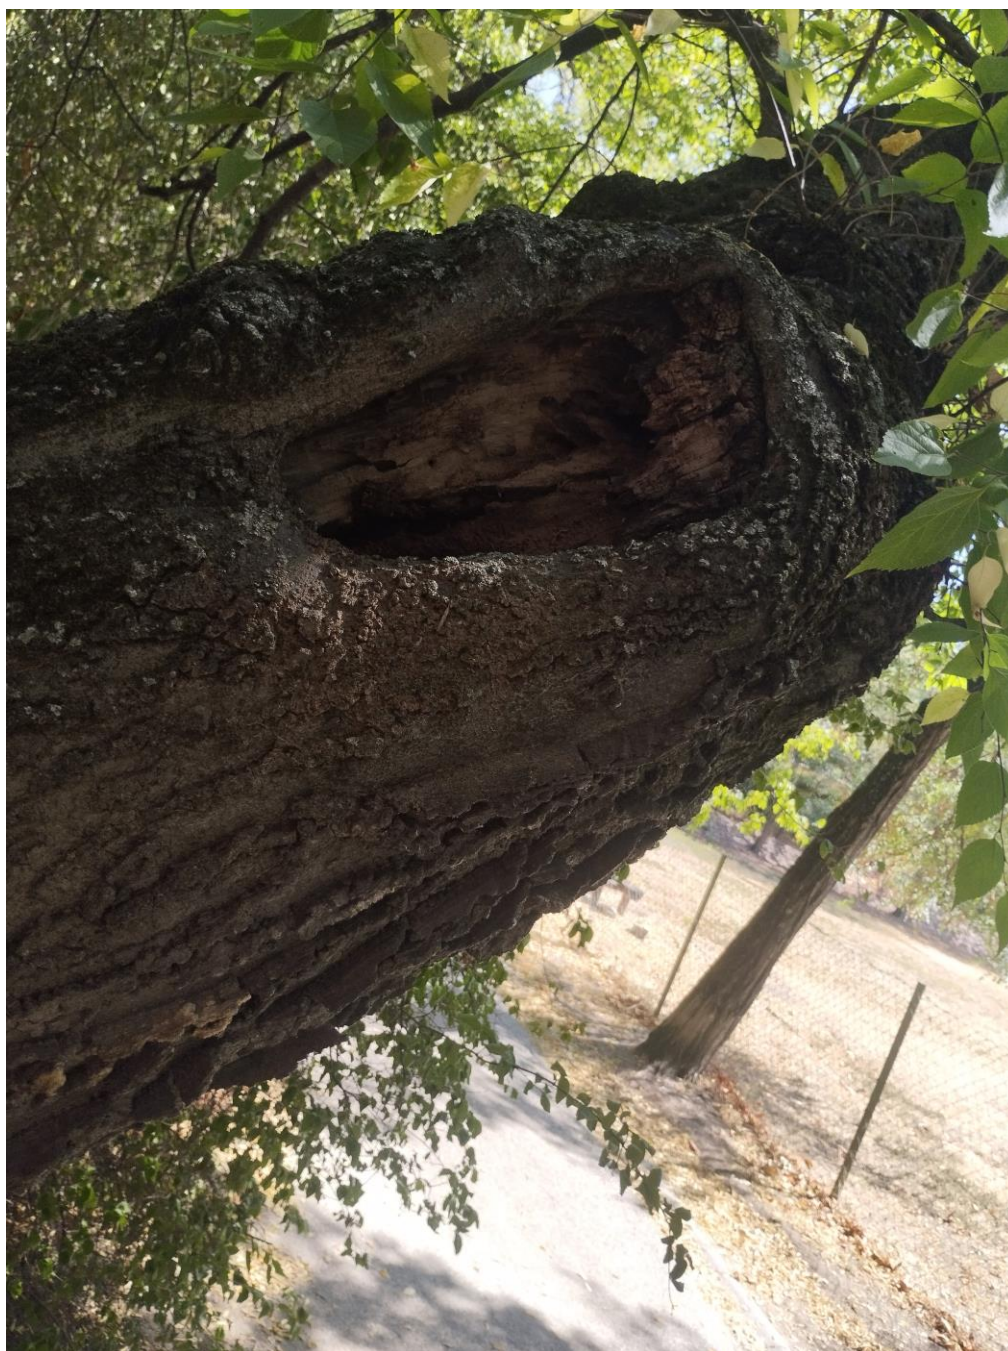
| Fa része | Rendellenessége | Kockázatértékelés | | | | |
|---|---|---|---|---|---|---|
| Korona | két vázágon nagy odú, kisebb száraz ágak | valószínű | közepes | valószínű | súlyos | magas |

3. ábra: Bekorhadt ágleválási alap az egyik vázágon

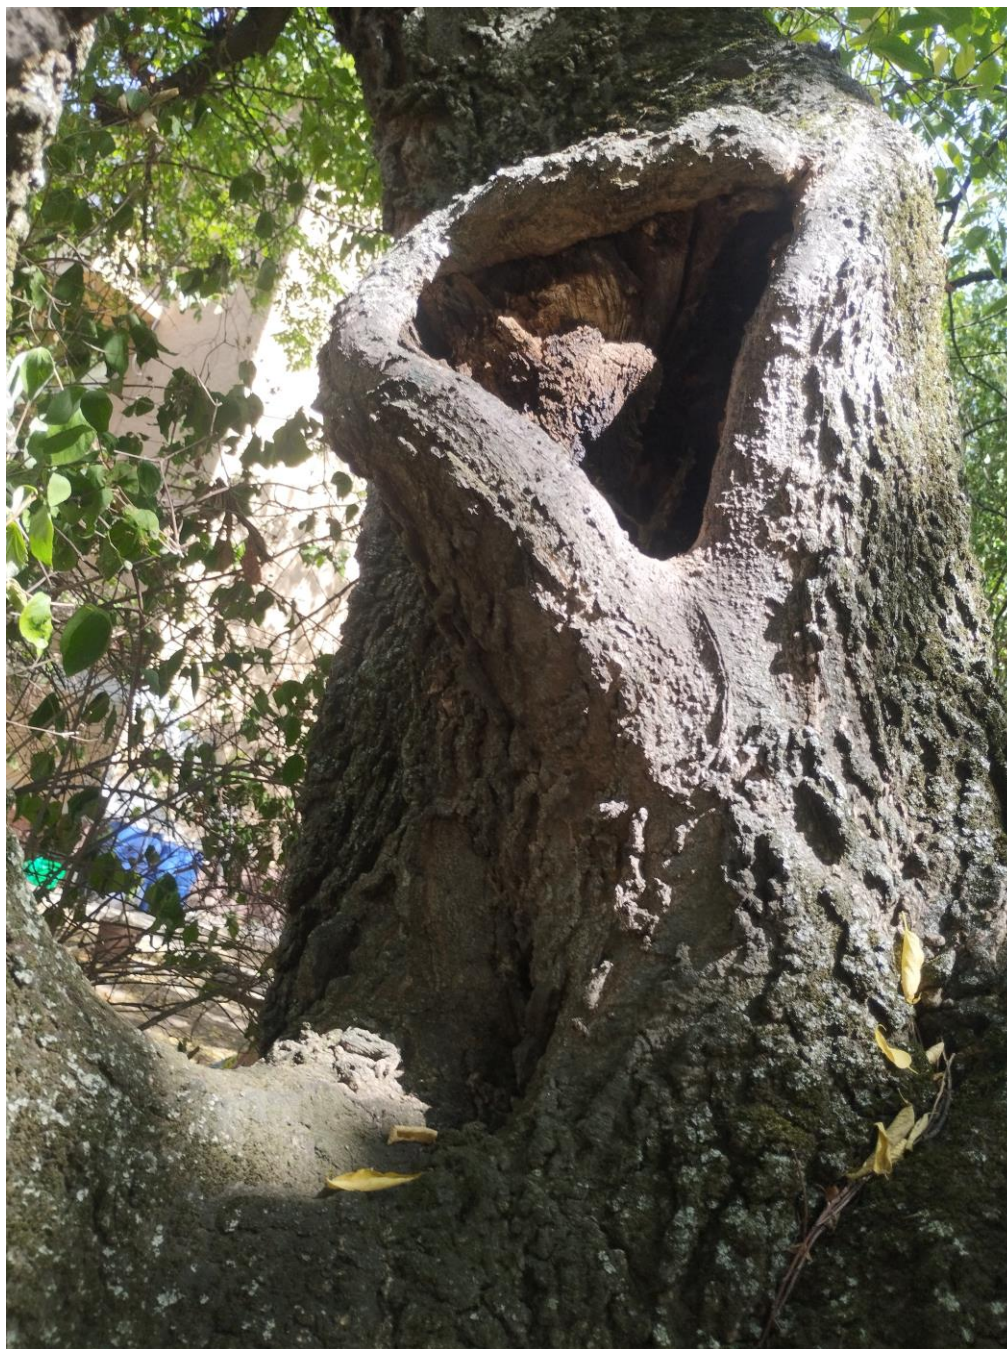
4. ábra: Bekorhadt ágleválási alap az egyik vázágon

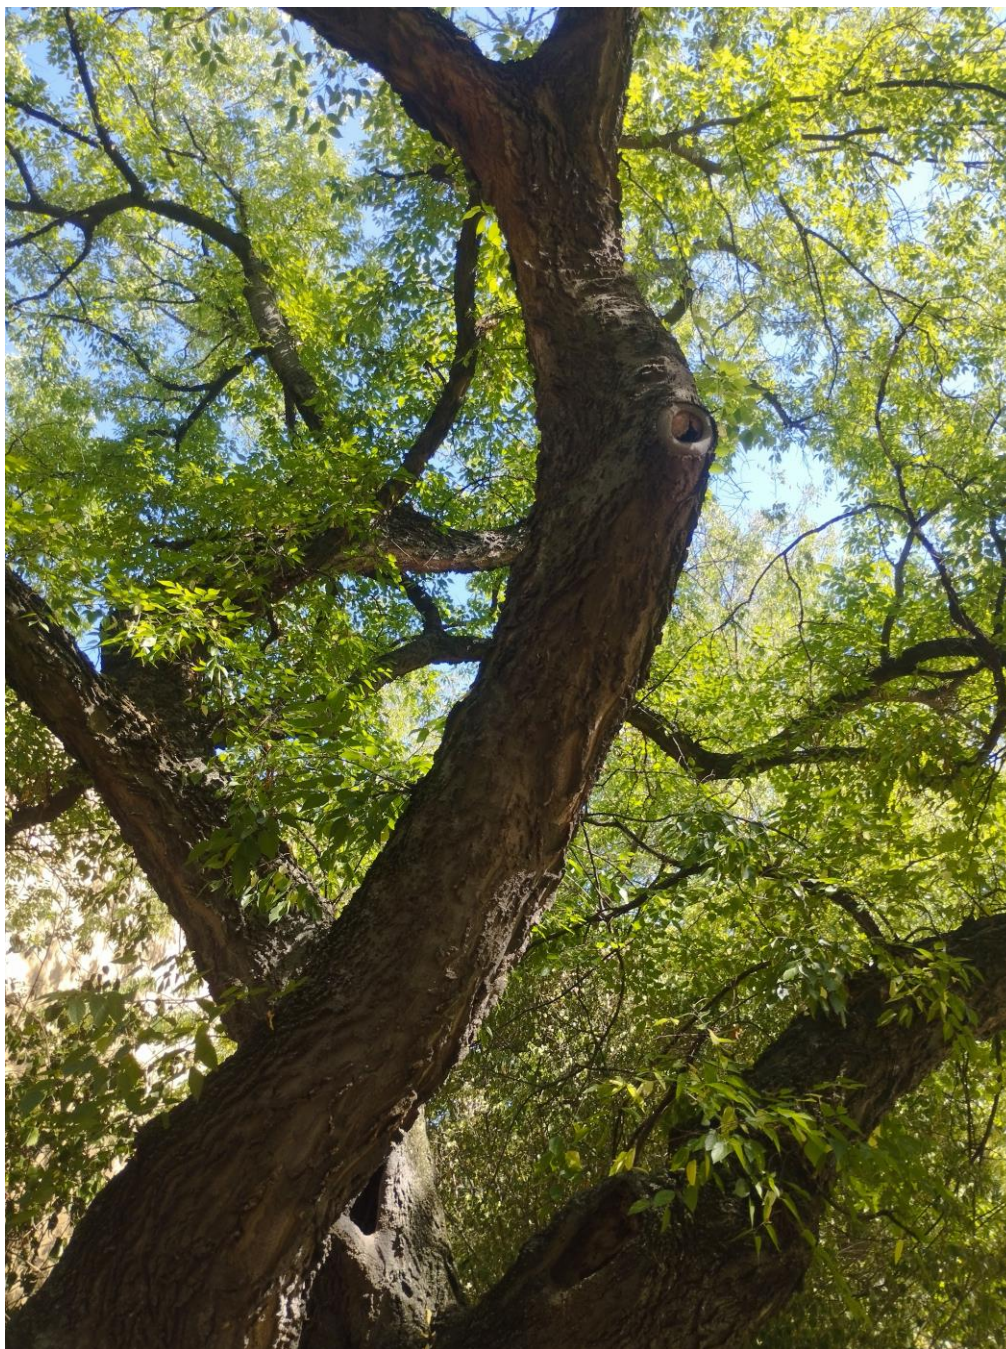
5. ábra: Kisebb odú az egyik vázág felső szakaszán

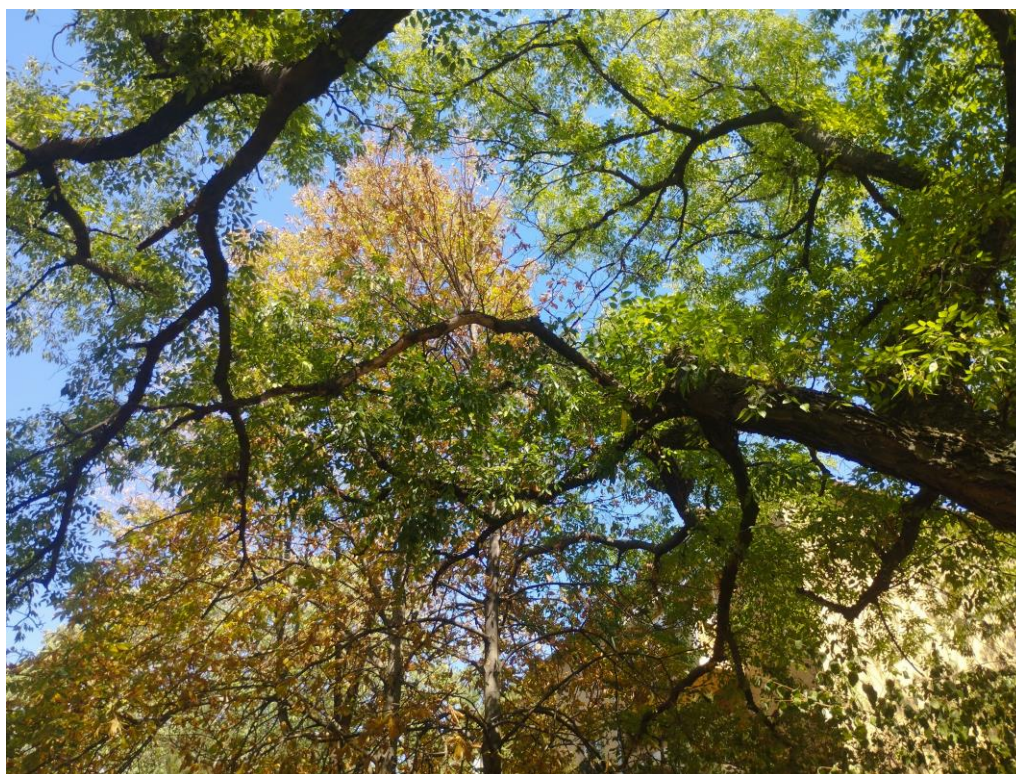
6. ábra: Száraz ágak a koronában

| Fa része | Rendellenessége | Kockázatértékelés | | | | |
|---|---|---|---|---|---|---|
| A ráhordott föld kockázatának kiderítése, és ha a gyökérnyaki részre föld került, azt el kell távolítani. A száraz ágak eltávolítása, a korona 15-20%-os szakszerű könnyítése indokolt. | | | | | | |

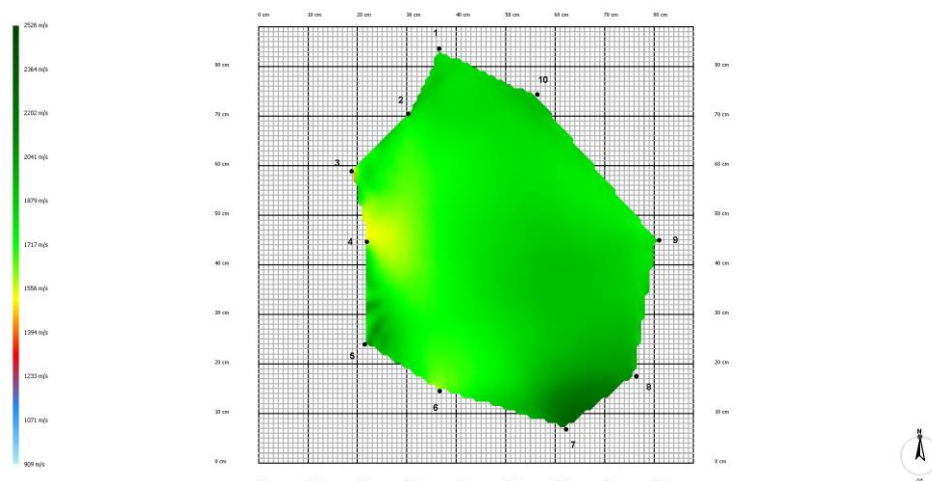
- A mért magasságban a fatest károsodása elhanyagolható mértékű (7. ábra)

7. ábra: A fa hangtomográfiás vizsgálati képe 50 cm-es magasságban
