## Favizsgálati jegyzőkönyv – Hősök tere 10 északra japánakác

| Projekt | 2026. július-szeptember 24 fa vizsgálata |
| Vizsgálat ideje | 2026.08.10. |
| Egyedi azonosító | Hősök tere 10 északra japánakác |

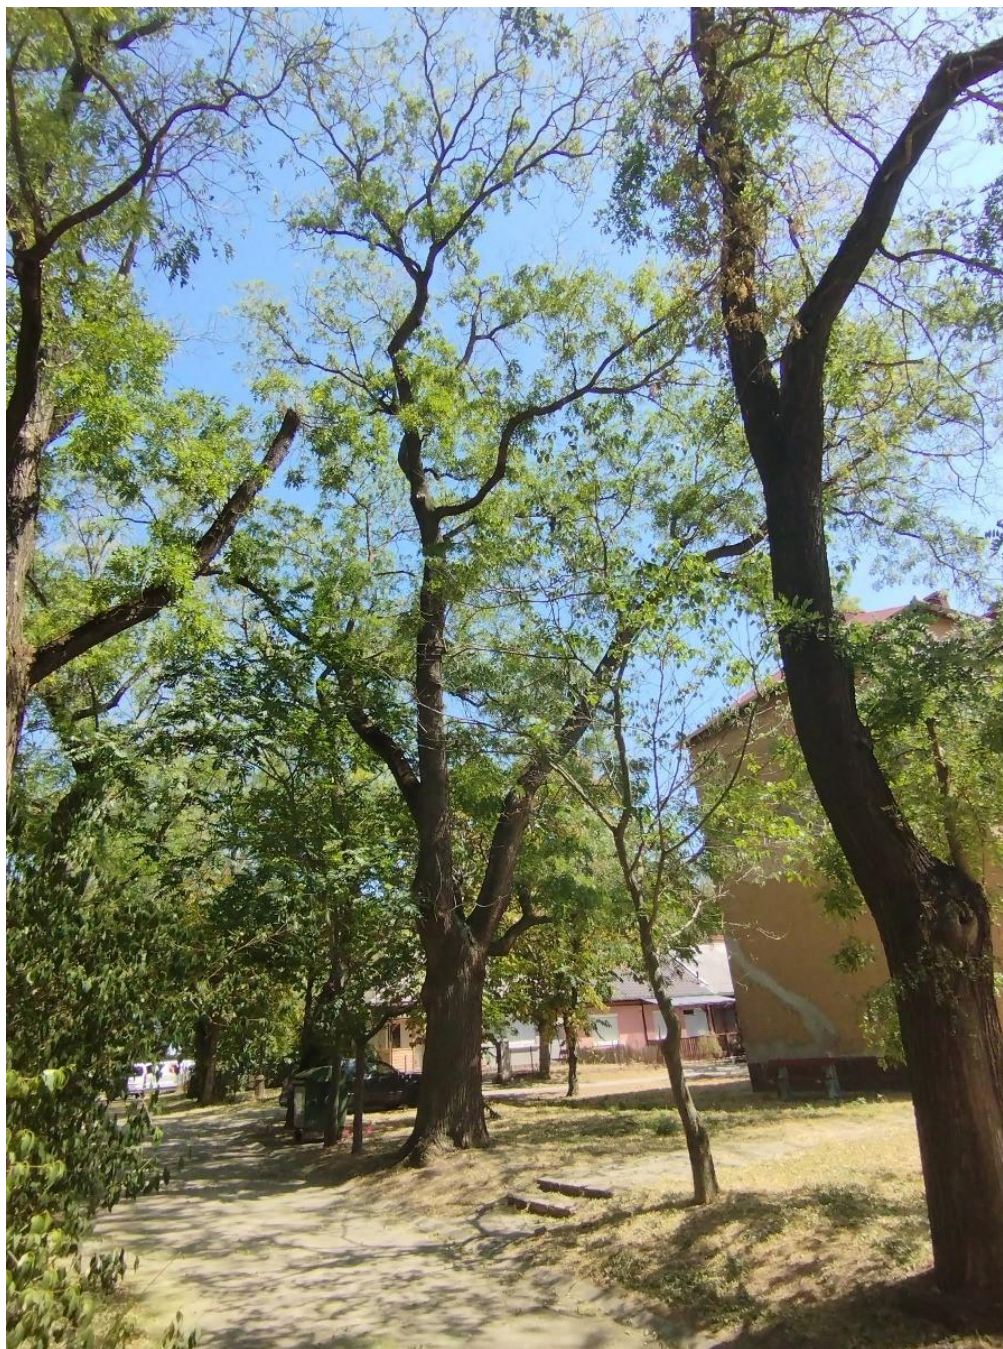
A „Hősök tere 10 északra japánakác” elnevezésű japánakác (*Sophora japonica*) (1. ábra) egy szépen parkosított utca impozáns, ám néhány szemmel látható fahibát mutató fája.

1. ábra: A „Hősök tere 10 északra japánakác” elnevezésű fa, ferde törzzsel

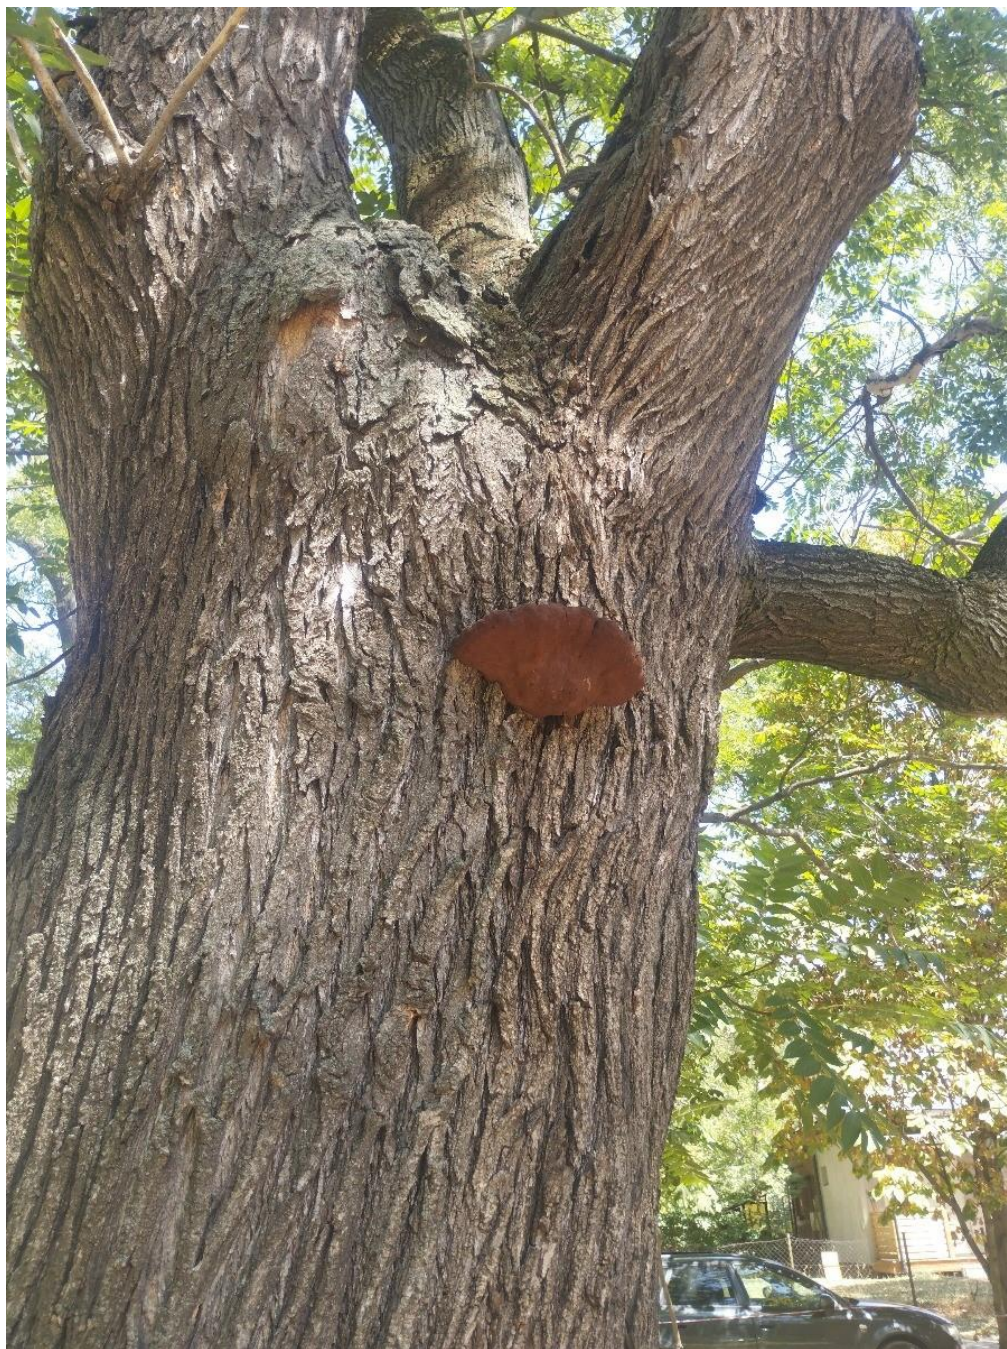
| Fa része | Rendellenessége | Kockázatértékelés | | | | |
|---|---|---|---|---|---|---|
| Törzs | tapló termőtest jelenléte | lehetséges | közepes | némileg valószínű | komoly | mérsékelt |

2. ábra: Tapló termőtest a törzsön

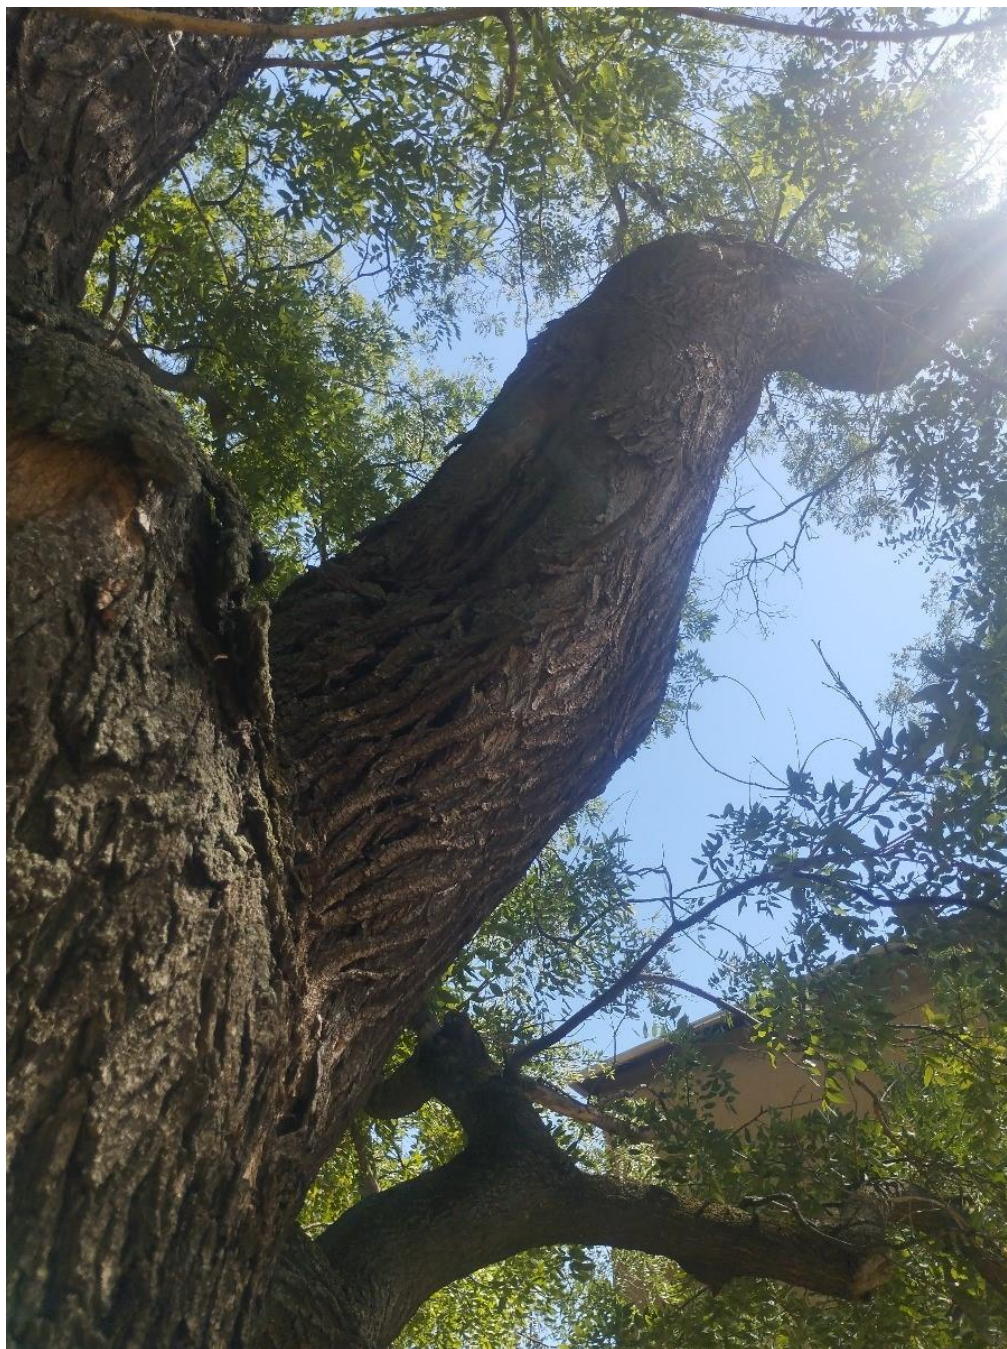
| Fa része | Rendellenessége | Kockázatértékelés | | | | |
|---|---|---|---|---|---|---|
| Koronaalap | terhelt, sérült | valószínűtlen | közepes | valószínűtlen | komoly | alacsony |

3. ábra: Terhelt koronaalap kéregsérüléssel

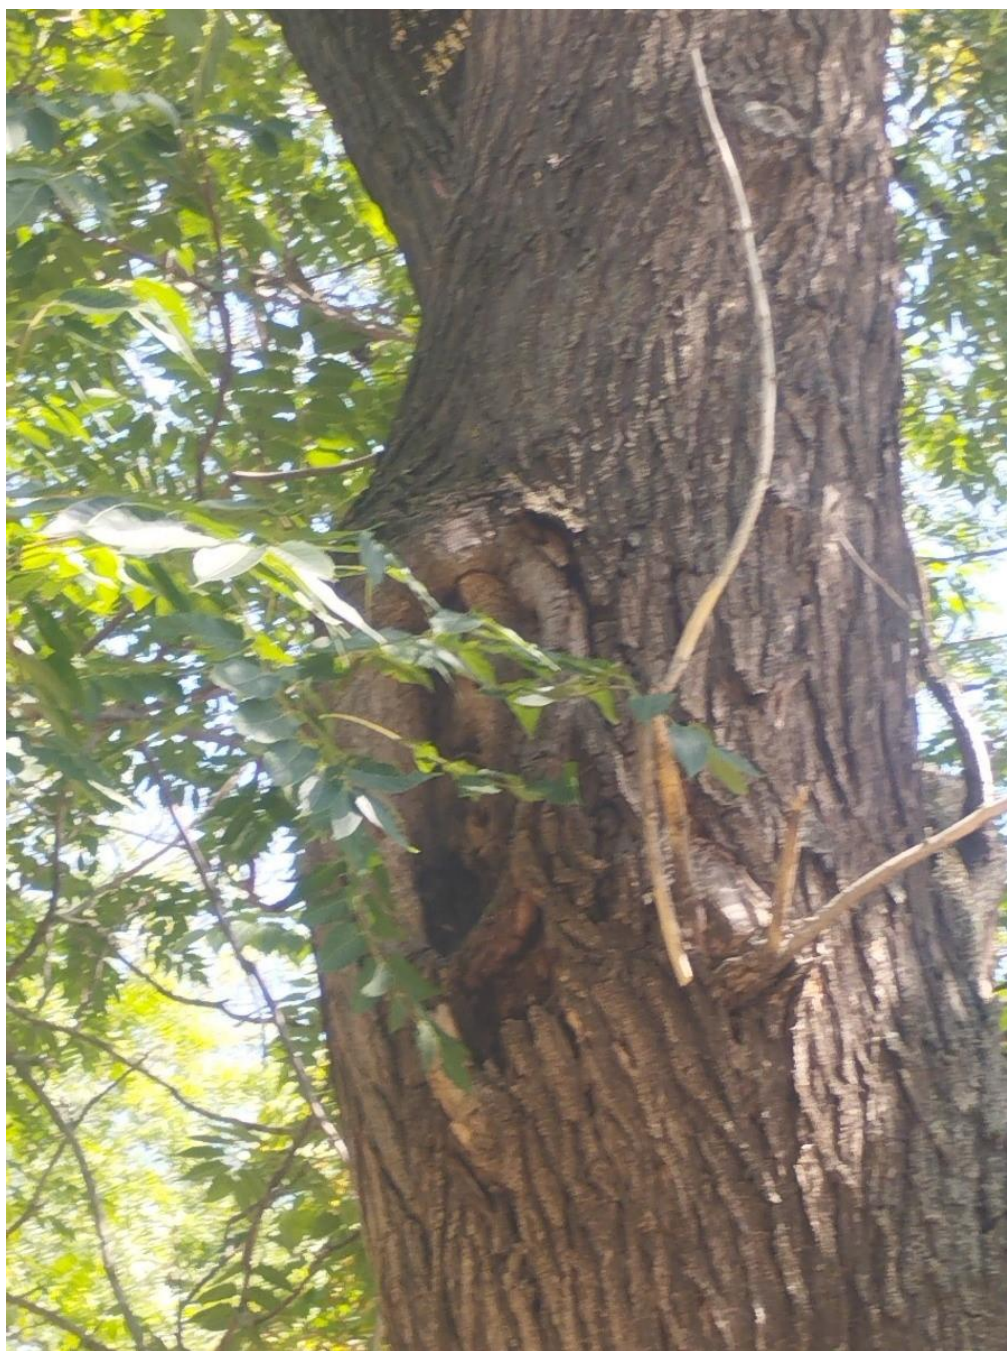
4. ábra: Nagyobb bekorhadtt ágleválási alap a koronában

- A korona szakszerű könnyítő metszését 15-20%-ot nem meghaladó mértékben, egyben a száraz ágak eltávolítását.
- Az ágleválási alap feltárását, kezelését és vízvédelmének biztosítását.
- A beavatkozást követően 2 éven belül a fa vizsgálatát.
- Az abiotikus stressz mérséklését öntözéssel, párásítással, biotimulátoros permetezéssel.

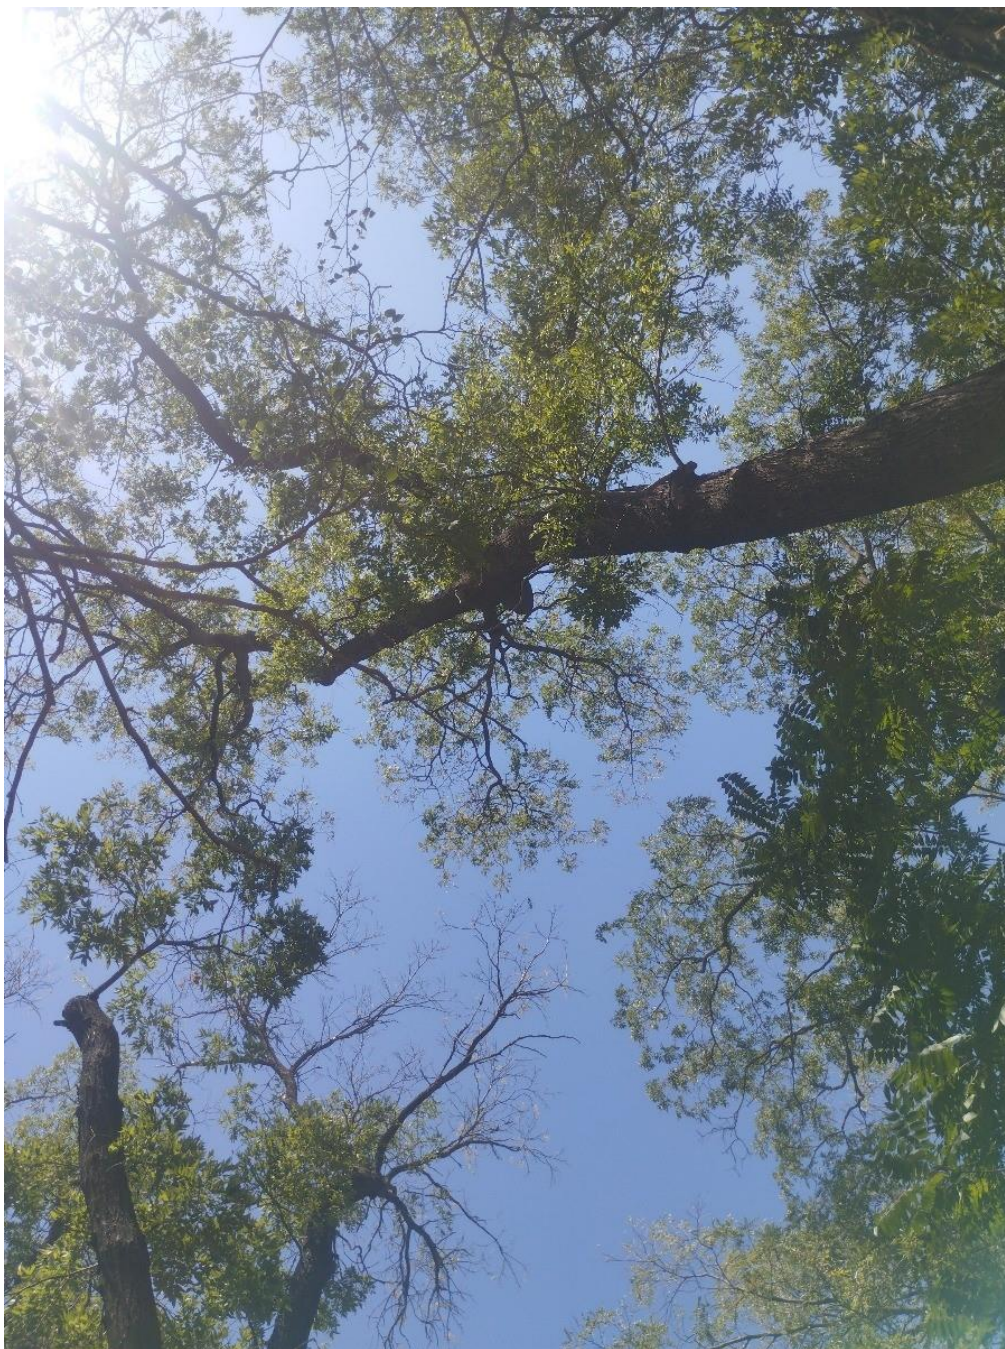
| Fa része | Rendellenessége | Kockázatértékelés | | | | |
|---|---|---|---|---|---|---|
| Korona | abiotikus stressz, bekorhadt áglevélési alapok, kisebb száraz ágaka koronában | lehetséges | közepes | némileg valószínű | komoly | mérsékelt |

5. Abiotikus stressz a koronában, kisebb száraz ágak

| Fa része | Rendellenessége | Kockázatértékelés | | | | |
|---|---|---|---|---|---|---|
| A koronából a száraz ágak eltávolítása, és egy 15-20%-os szakszerű koronakönnyítő metszés idnkolt. A beavatkozást követően favizgálat javasolt. Az abiotikus stressz csökkentése öntözéssel, párástással, biostimulátoros permetezéssel javasolt. | | | | | | |

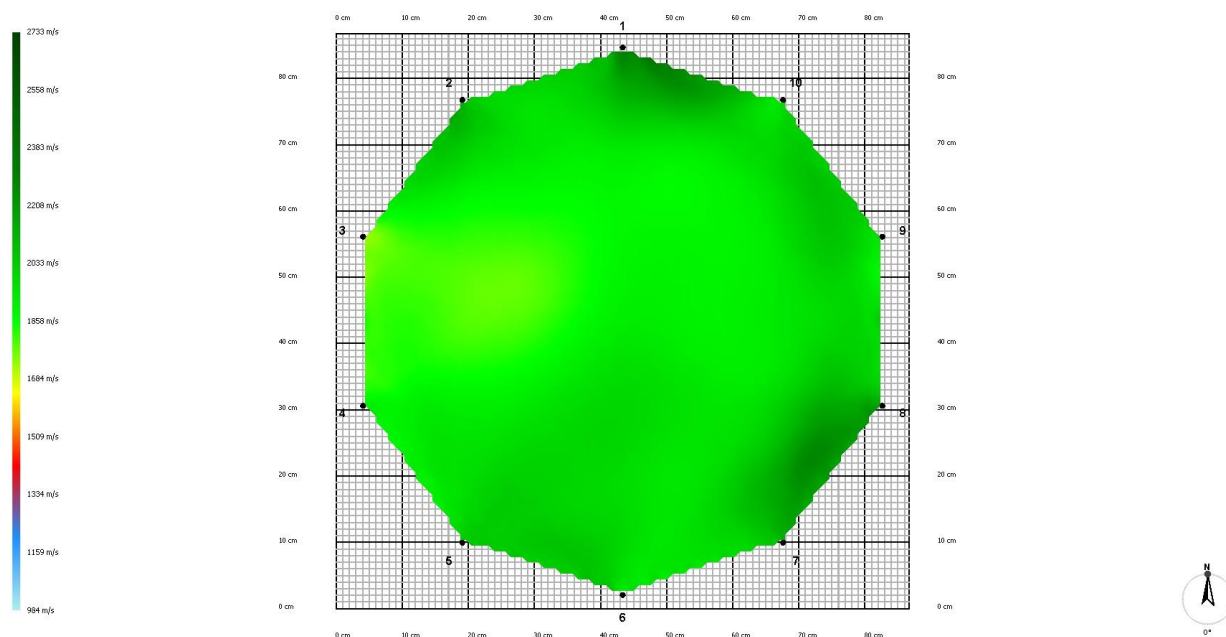
- A mért magasságban a korhadt, gyengült területek aránya elanyagoló (6. ábra)

6. A fa hangtomográfias vizsgálati képe 200 cm magasságban
