**T Á J É K O Z T A T Ó**

**Pétfürdő Nagyközség Önkormányzata Képviselő-testületének  
2023. április 27-i testületi ülésére**

**Tárgy:** Fakivágás ütemezése

# **Pétfürdő favizsgálat 2022 jegyzőkönyv alapján javasolt beavatkozások összefoglalója**

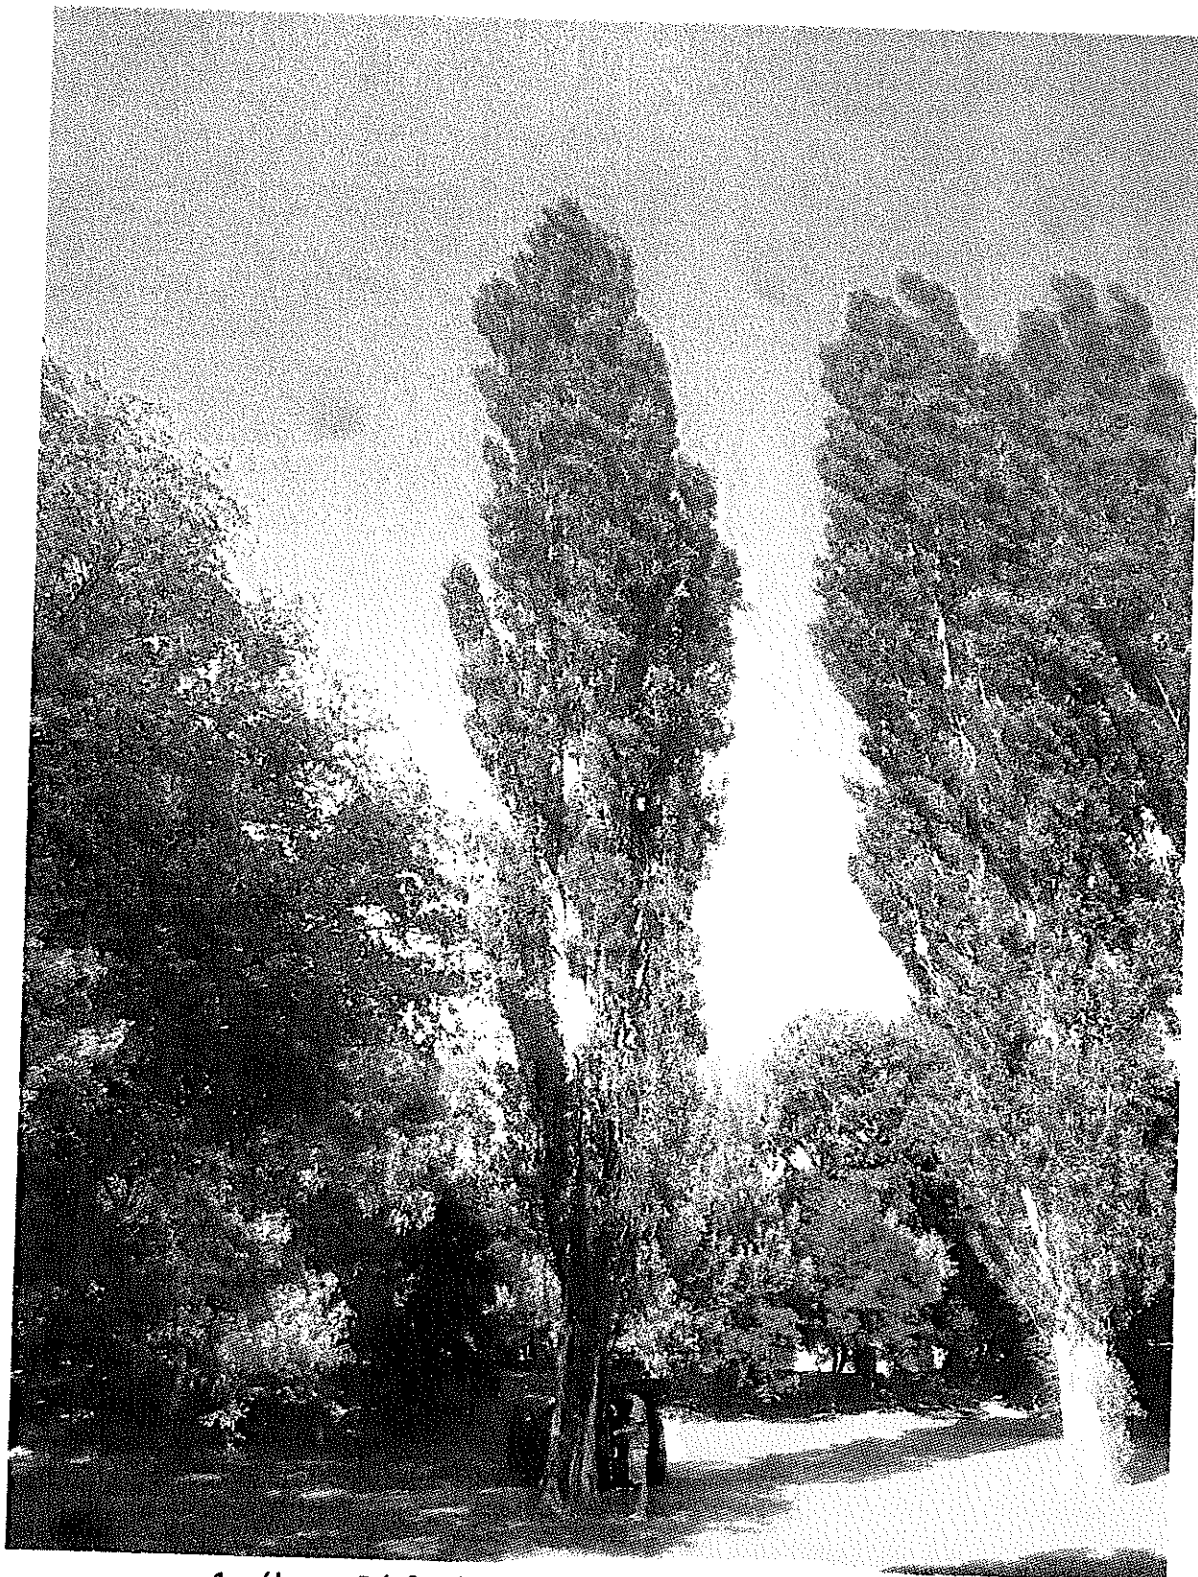
A „Pétfürdő Peytu PONI19” kódú jegenyenyár (*Populus nigra var. italica*) (1. ábra) első ránézésre egészséges fának tűnik, de a koronában a nagy arányú száraz ágak jelenléte és a törzsön szabad szemmel is jól látható nyitott odú jelenléte további vizsgálatot tesz indokolttá.

1. ábra: „Pétfürdő Peytu PONI19” teljes kép

- a fa kivágását
- és pótlását a Peytu park területén tetszőlegesen választott fajaj telepítésével.

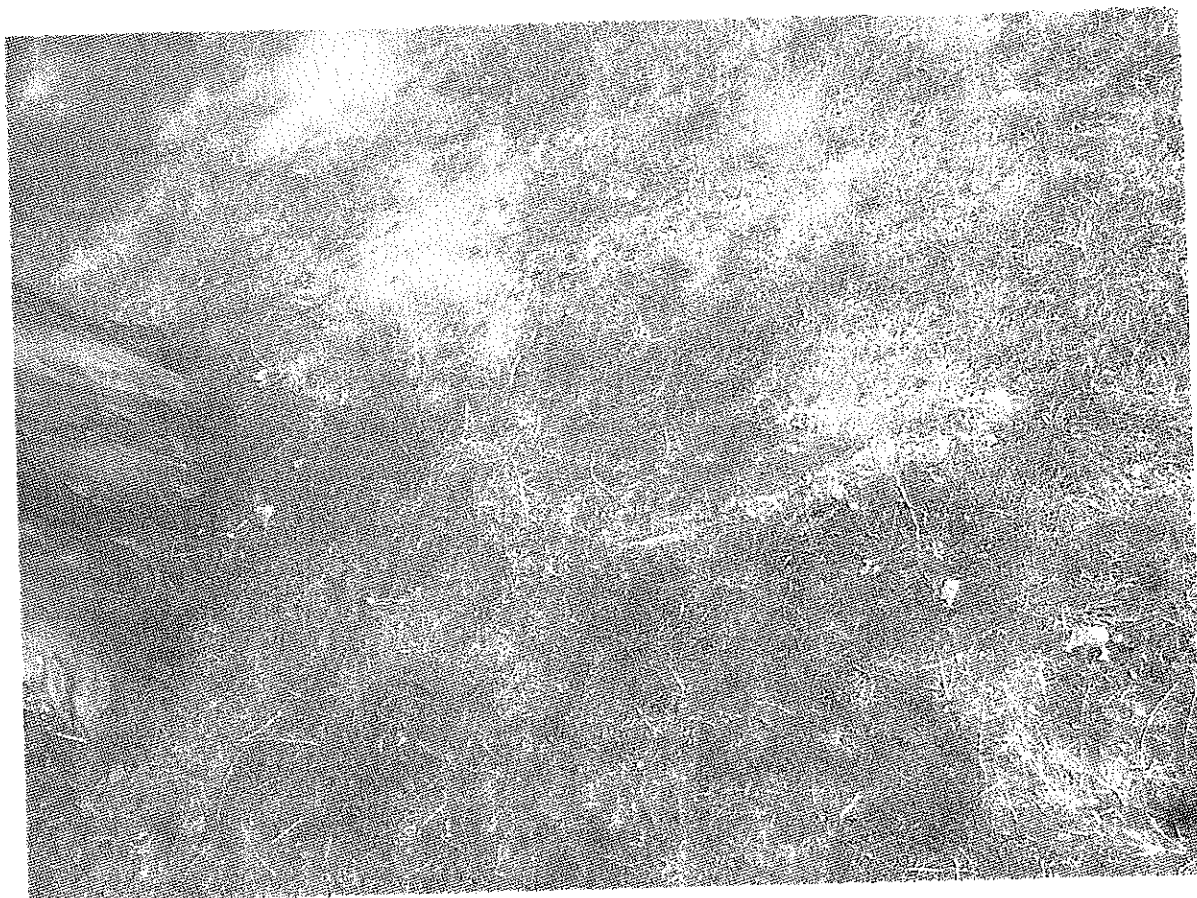
- Felszínre került gyökérzet (2. ábra)
- Kívülről is látható belső odvasodás (3. ábra)
- A koronában nagy arányú a száraz ágak jelenléte (4. ábra)

2. ábra: Felszínre került gyökerek

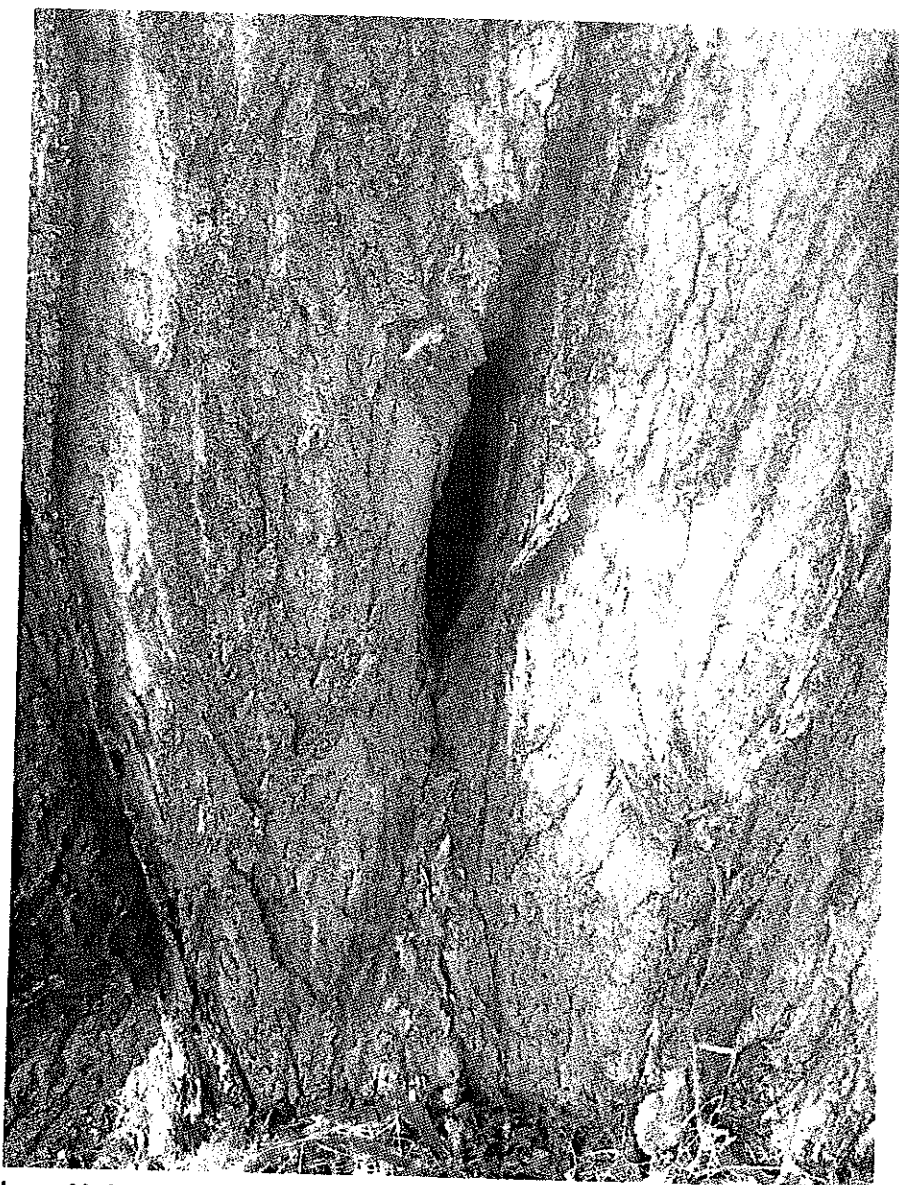
3. ábra: Nyitott odú a fa törzsének alsó 50 cm-es részén

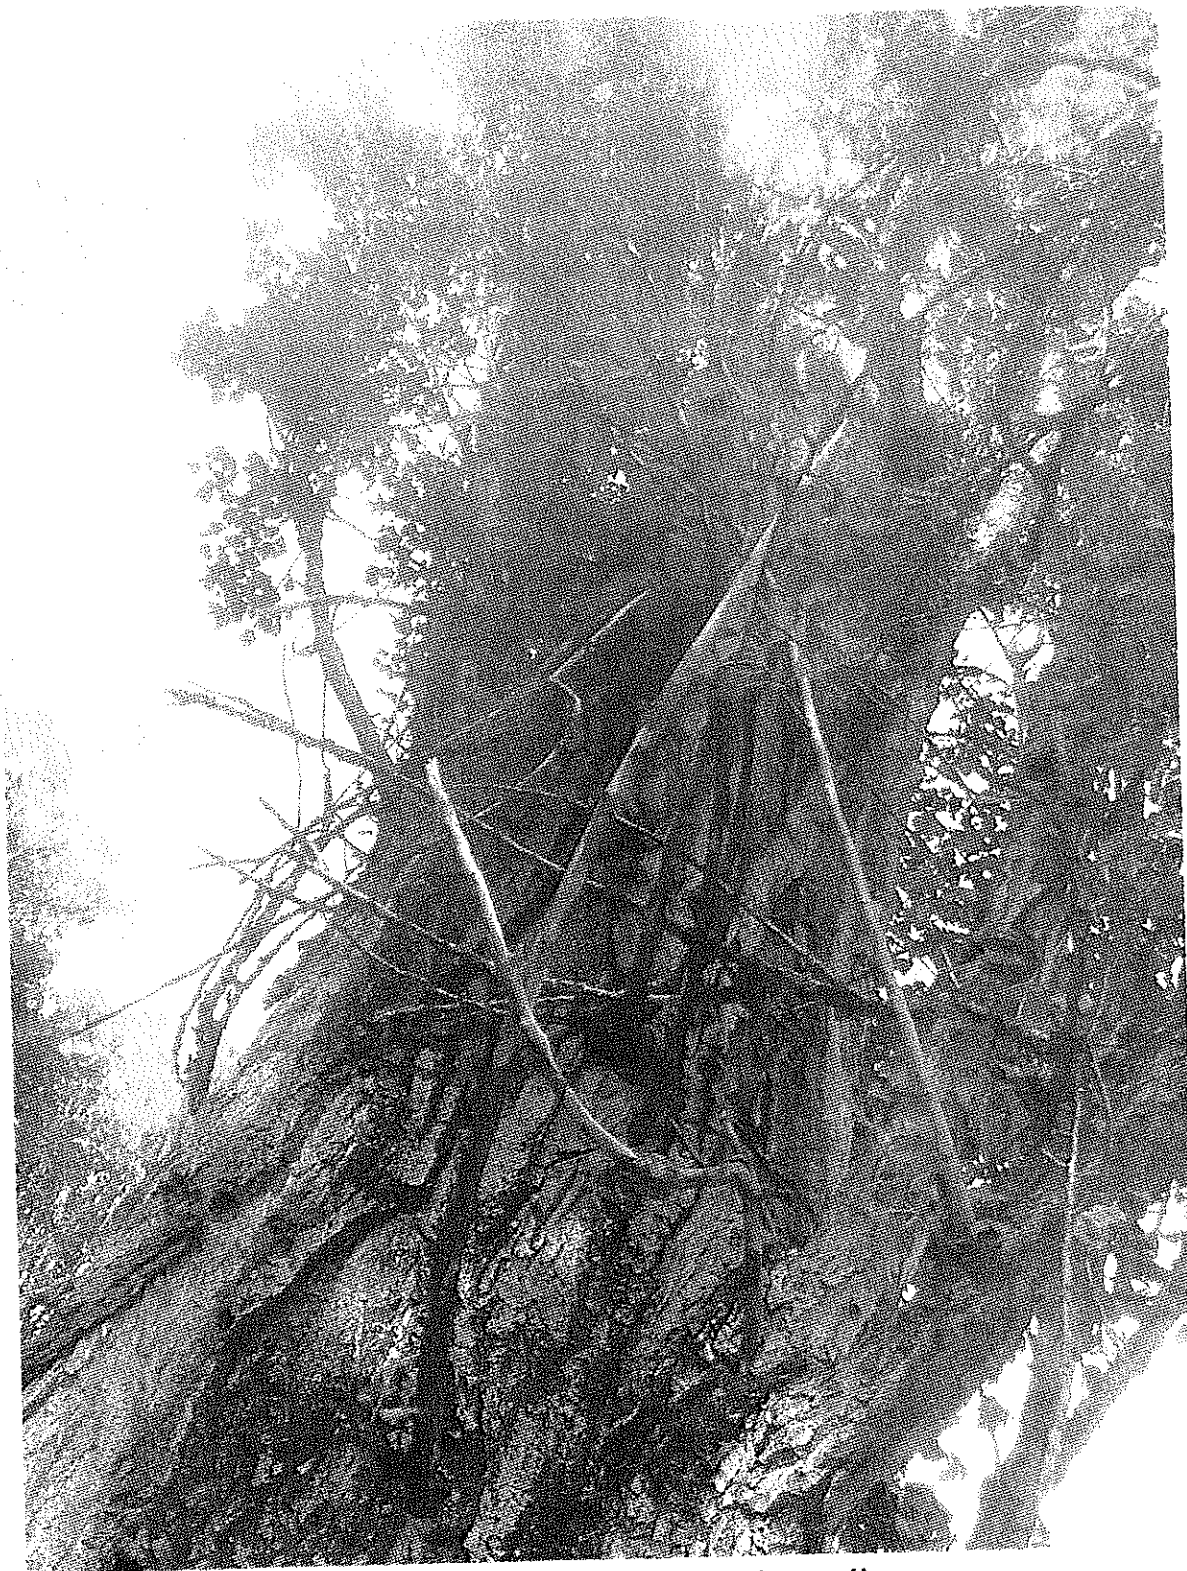
4. ábra: Száraz ágak jelenléte a lombkoronában

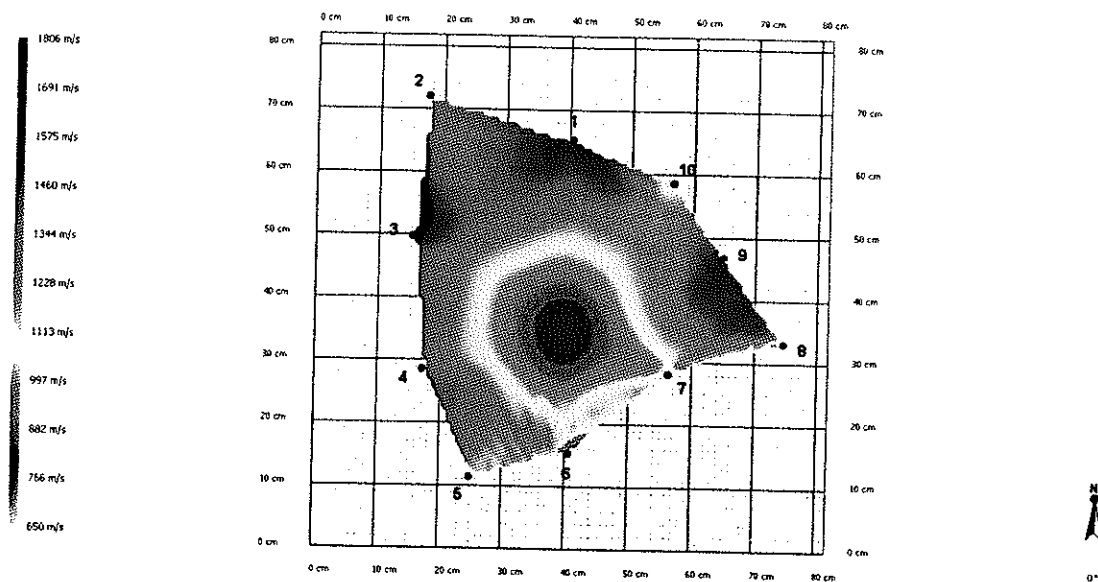
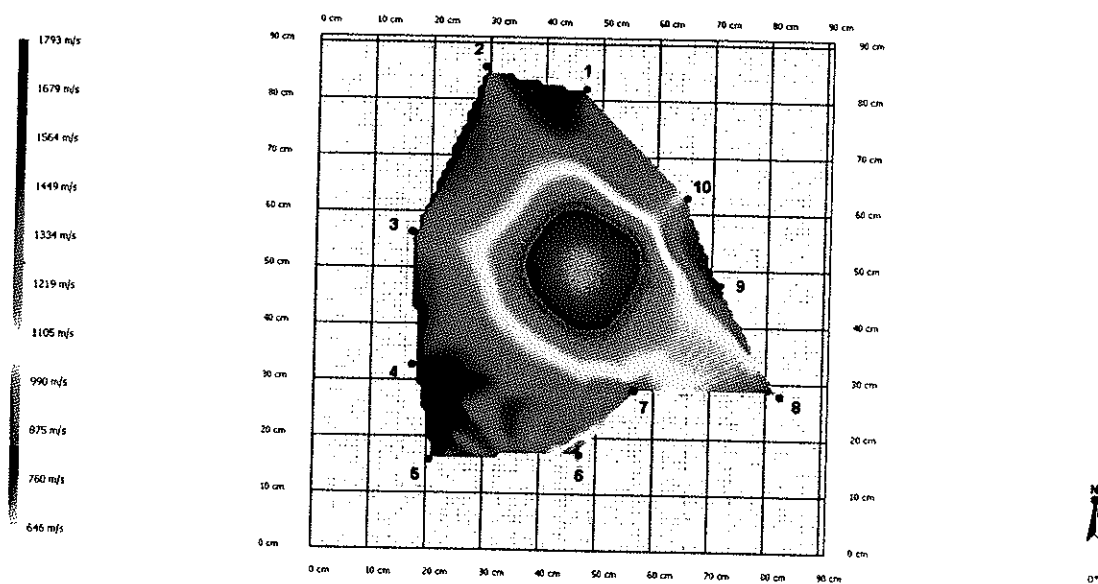
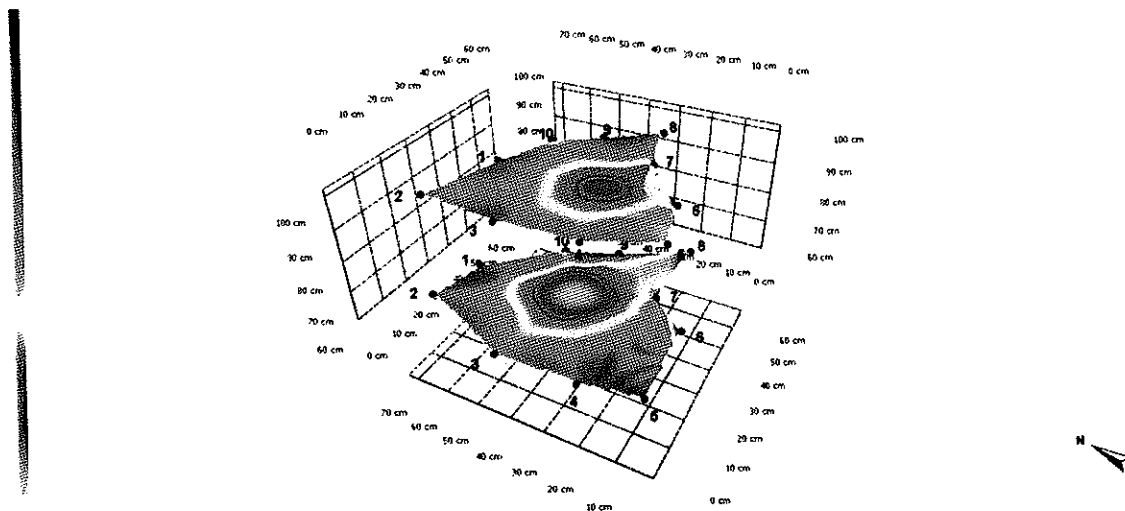
- A mért magasságban a korhadt területek aránya 27% és 38%. (5-7. ábra)
- Az EN 1991-es, a szélteher becslésére vonatkozó szabvány értékeivel számolva a statisztikai program 37%-os biztonsági faktor alapján extrém magas kockázatúvá sorolta a fát (8. ábra).

5. ábra: A fa hangtomográfiás vizsgálati képe 100 cm magasságban

6. ábra: A fa hangtomográfiás vizsgálati képe 60 cm magasságban

7. ábra: A vizsgált rétegek térben ábrázolva

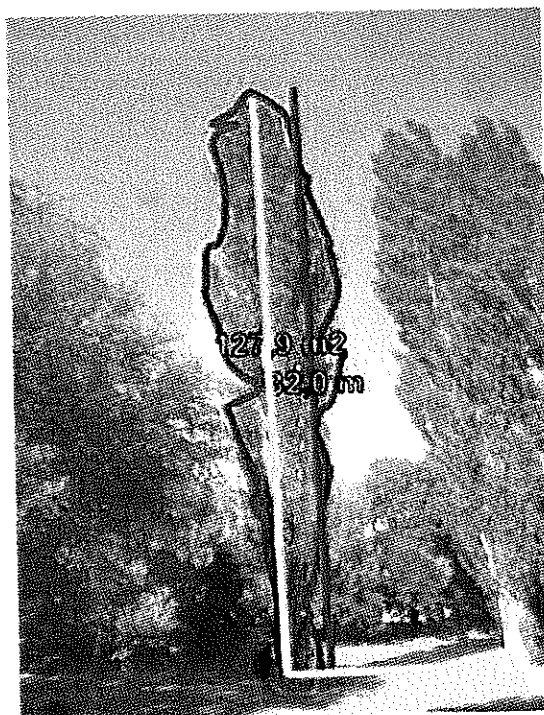
**Biztonsági Faktor:** 37 %

8. ábra: Extrém magas kockázat, biztonsági faktor 37%

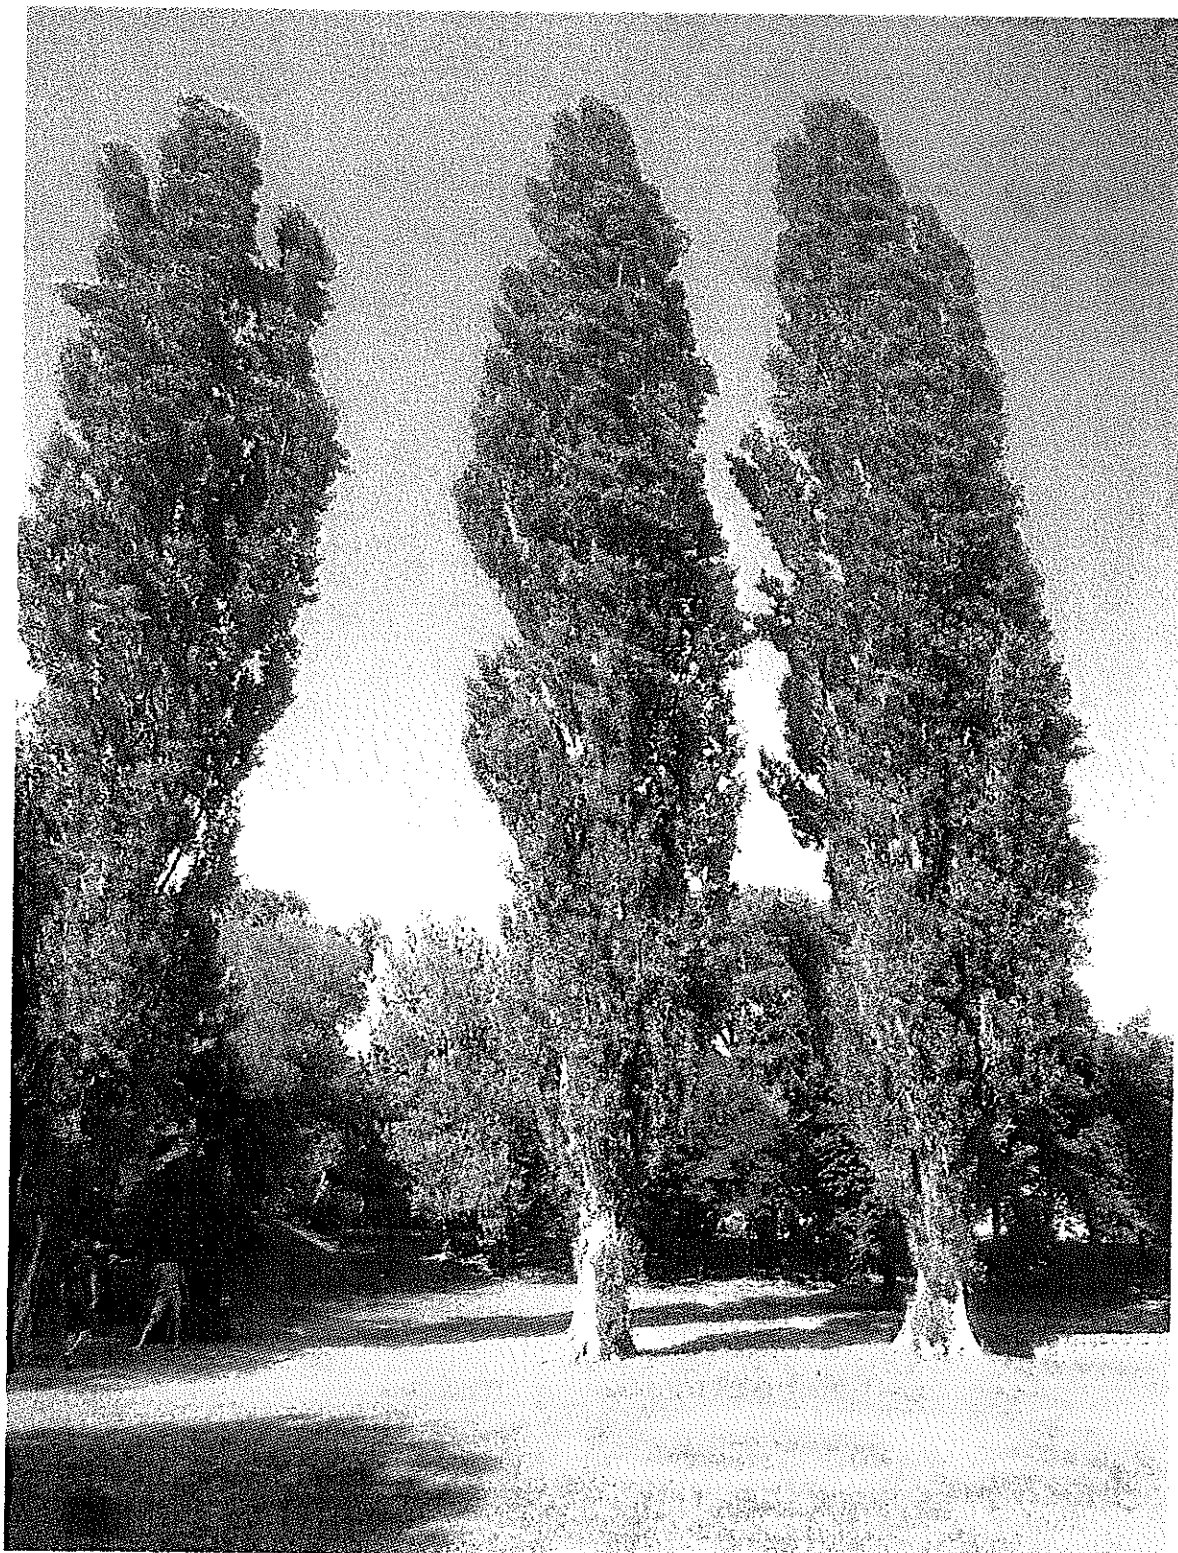
A „Pétfürdő Peytu PONI20” kódú jegenyenyár (*Populus nigra var. italica*) (1. ábra) első ránézésre egészséges fának tűnik, azonban a villásan elágazó vázágak alatti vízszak alapján belső üreg jelenléte feltételezhető.

1. ábra: „Pétfürdő Peytu PON120” teljes kép

- a fa kivágását
- pótlását a Peytu park területén tetszőlegesen választott fafaj telepítésével.

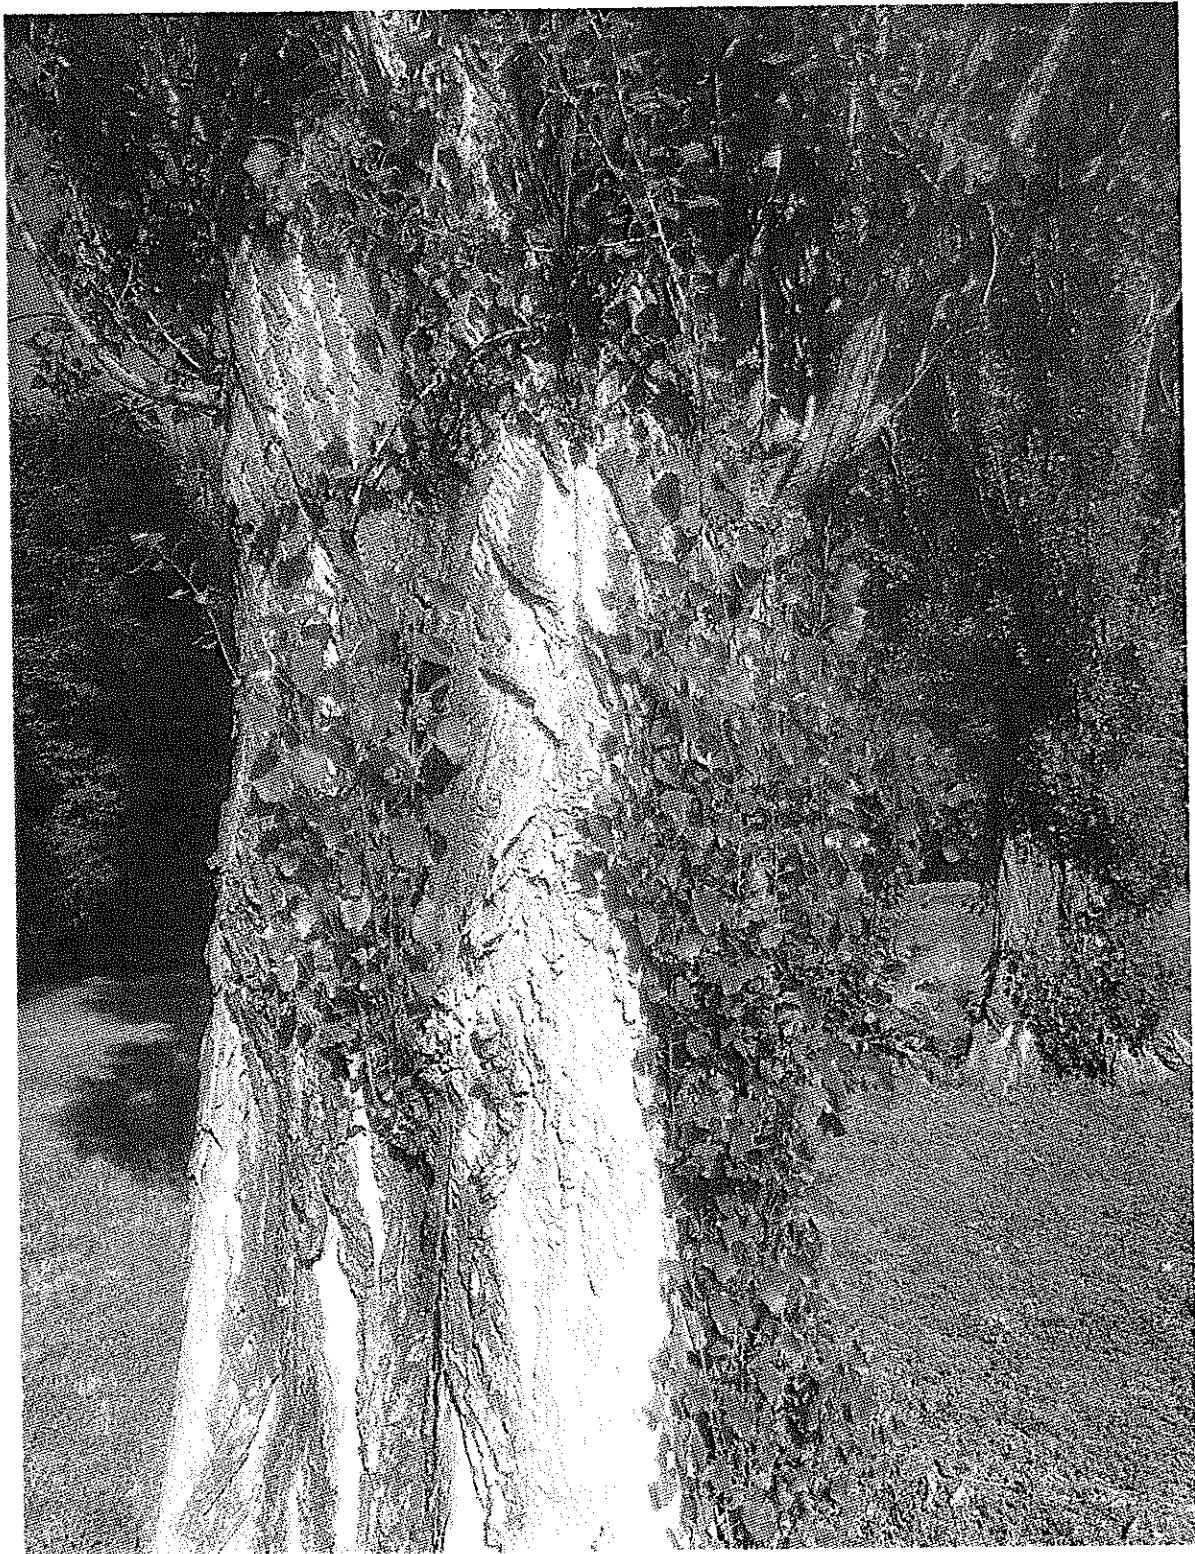
- Villásan elágazó vázágak alatt a koronaalapon vízszak figyelhető meg (2. ábra)

2. ábra: Koronaalap alatt vízssák jelenléte

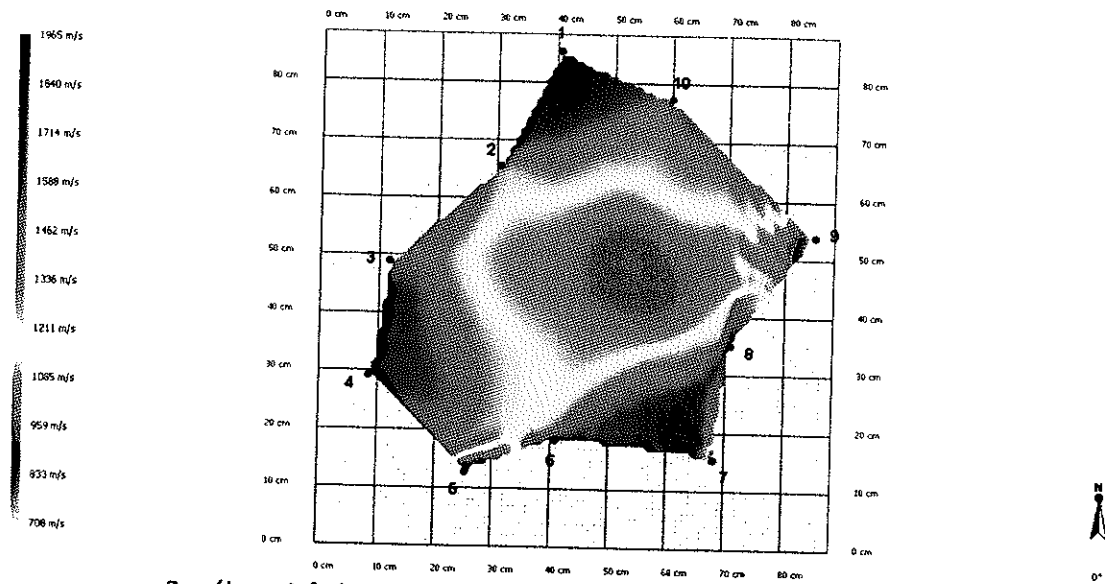
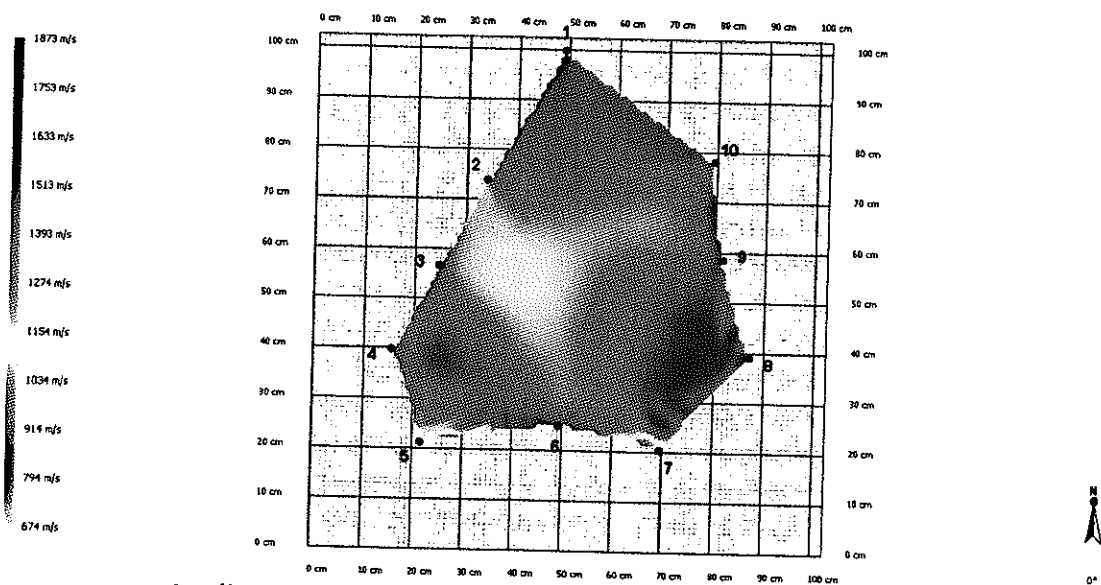
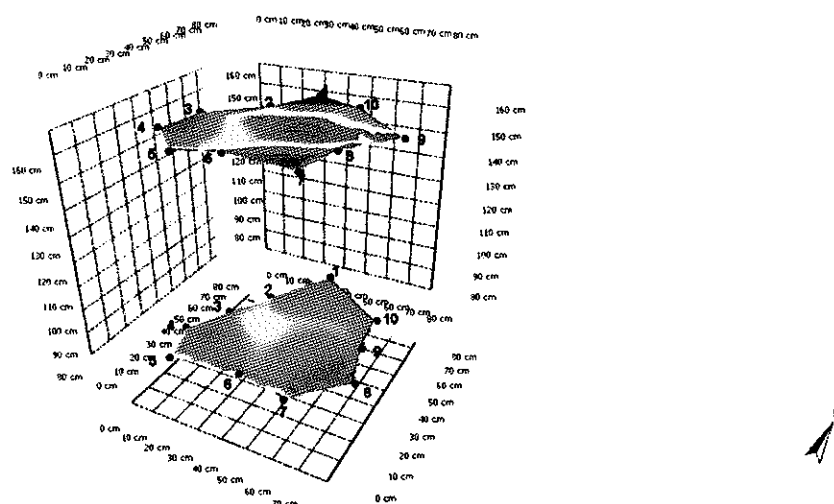
- A mért magasságban a korhadt területek aránya jelentős, 3% és 41%. (3-5. ábra)
- Az EN 1991-es, a szélteher becslésére vonatkozó szabvány értékeivel számolva a statisztikai program 80%-os biztonsági faktor alapján magas kockázatúvá sorolta a fát (6. ábra).

3. ábra: A fa hangtomográfiás vizsgálati képe 164 cm magasságban

4. ábra: A fa hangtomográfiás vizsgálati képe 80 cm magasságban

5. ábra: A vizsgált rétegek térben ábrázolva

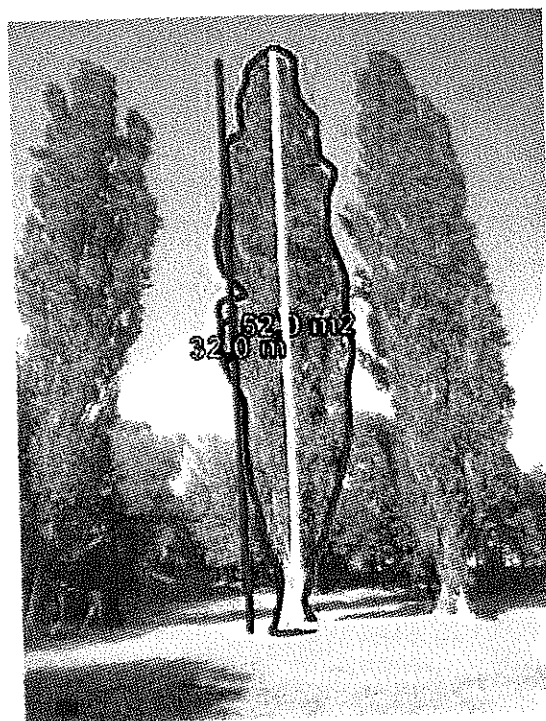
6. ábra: Magas kockázat, biztonsági faktor 80%

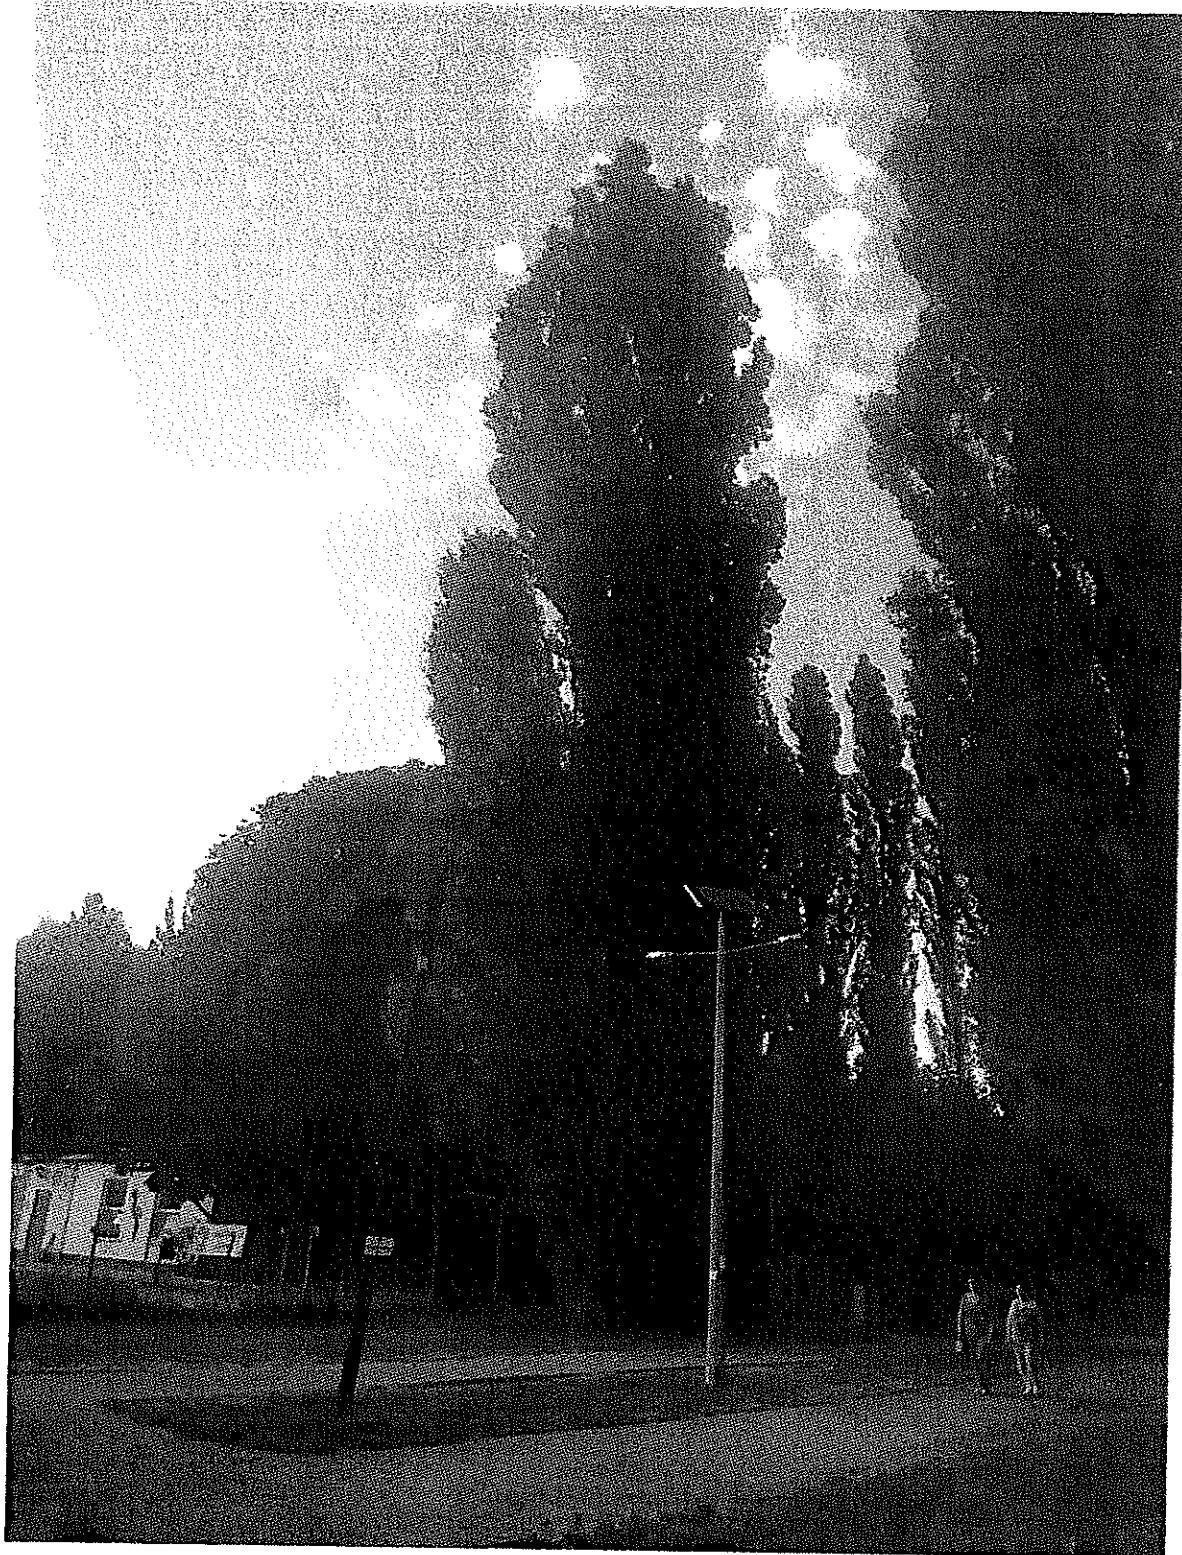
A „Pétfürdő SUGA0202002” kódú jegenyenyár (*Populus alba var. italica*) (1. ábra) már első ránézésre koros, de egészséges fának tűnik.

1. ábra: „Pétfürdő SUGA0202002” teljes kép

A „Pétfürdő SUGA0202002” kódú fa egy cukrászda mellett, frekventált területen található, idős jegenyenyár. Ennélfogva, valamint a vizuális és műszeres favizsgálat eredményeinek ismeretében javaslom

- a fa kivágását
- és pótlását tetszőlegesen választott fafaj telepítésével.

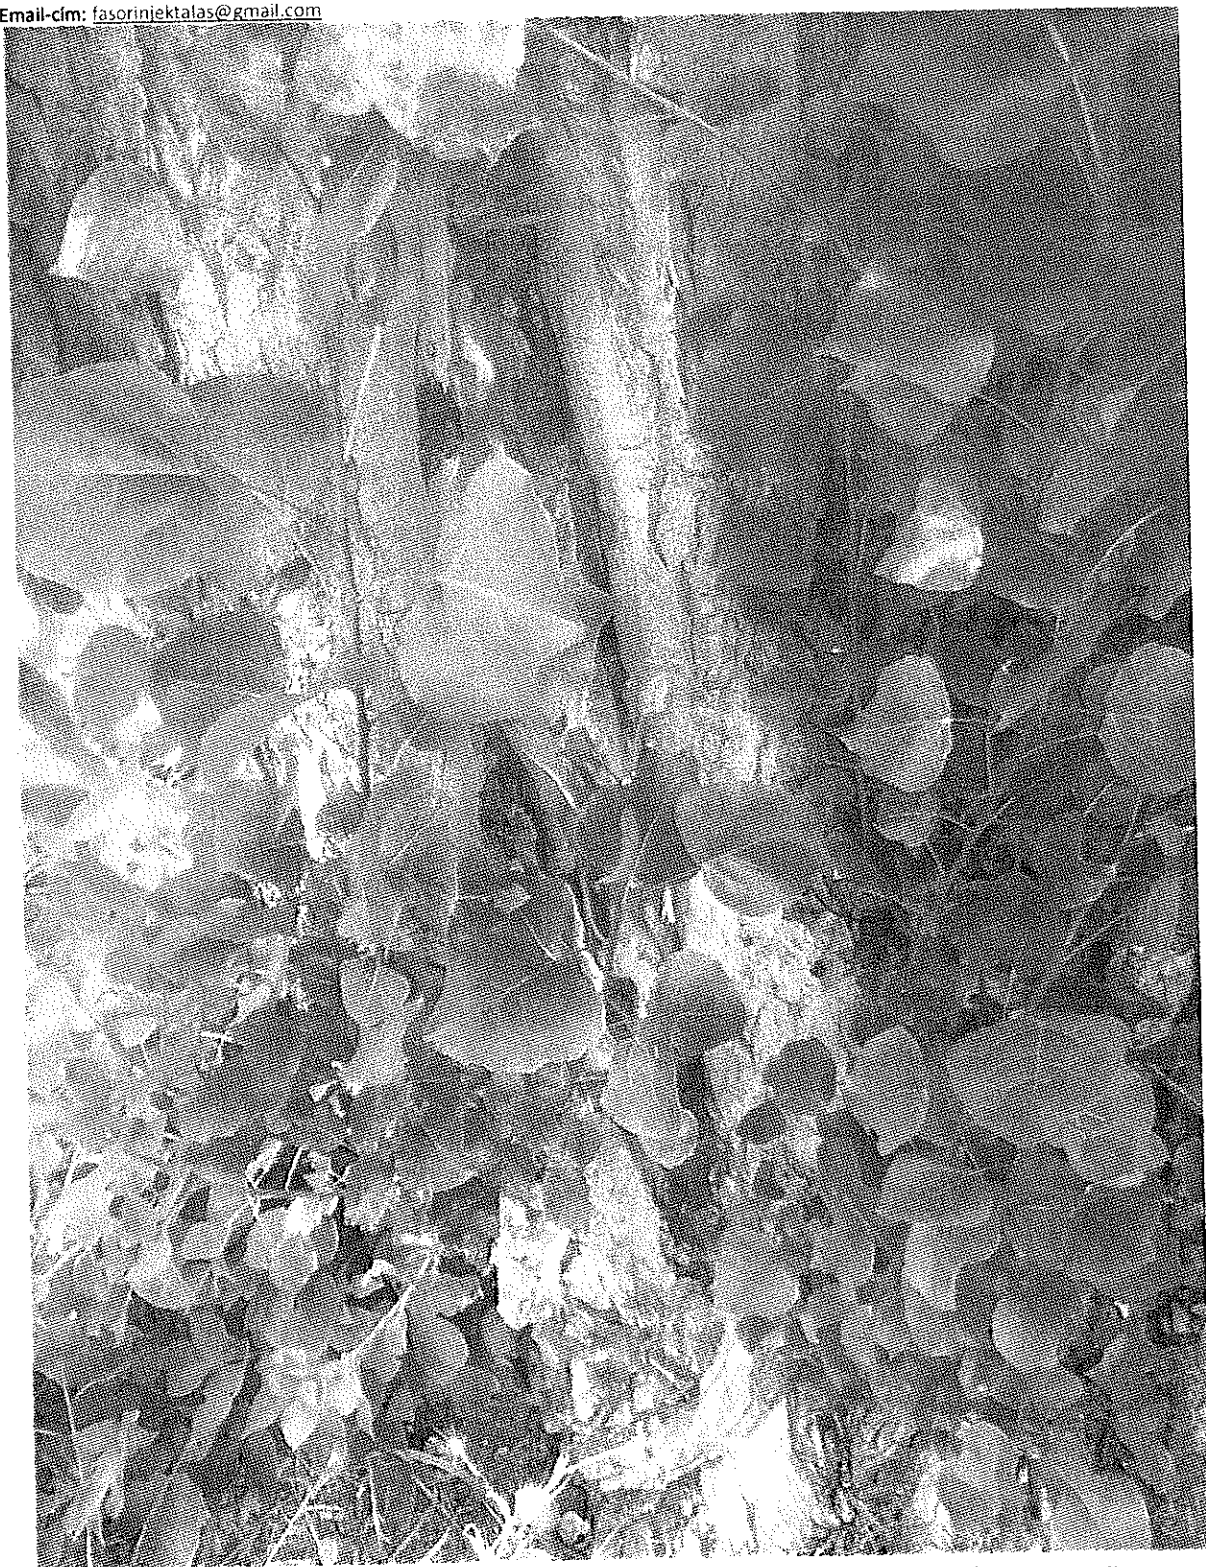
- A törzsön hosszanti irányban korhadt fatest látható (3. ábra)
- A koronában nagy arányú a száraz ágak jelenléte (4. ábra)

2. ábra: Hosszirányú, statikai problémát jelentő korhadás a törzsön

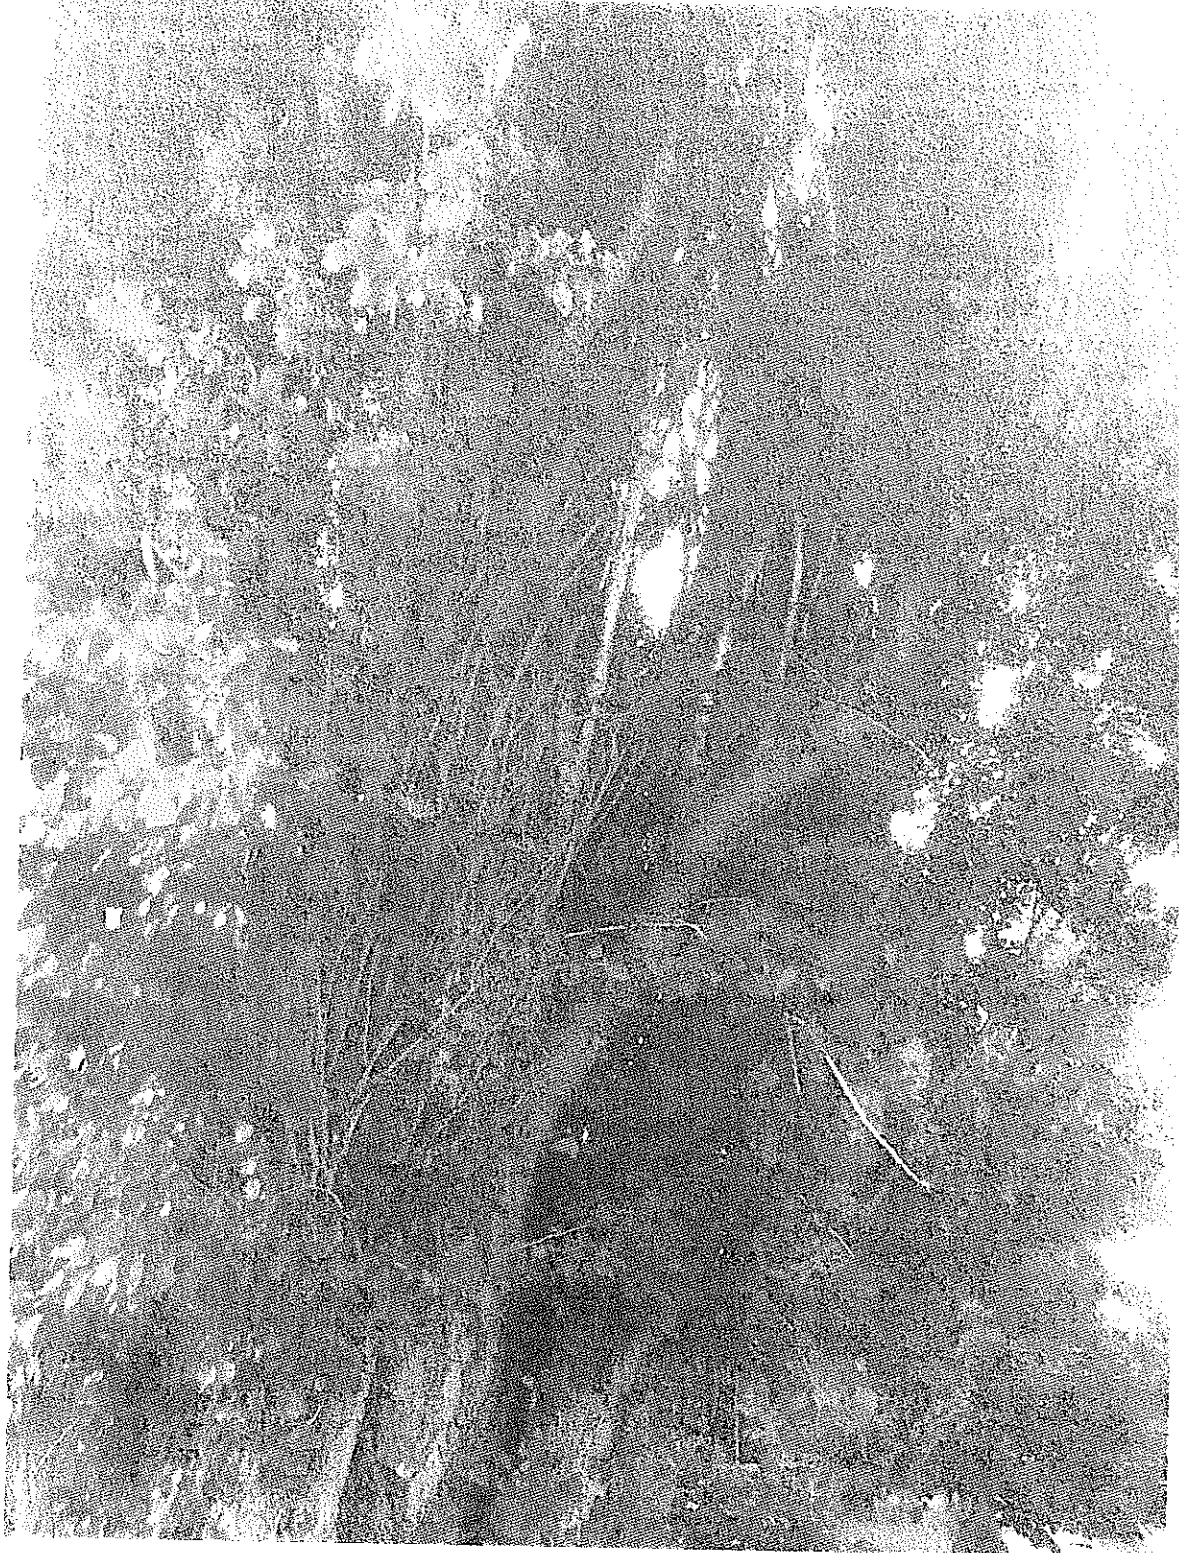
3. ábra: Száraz ágak jelenléte a lombkoronában

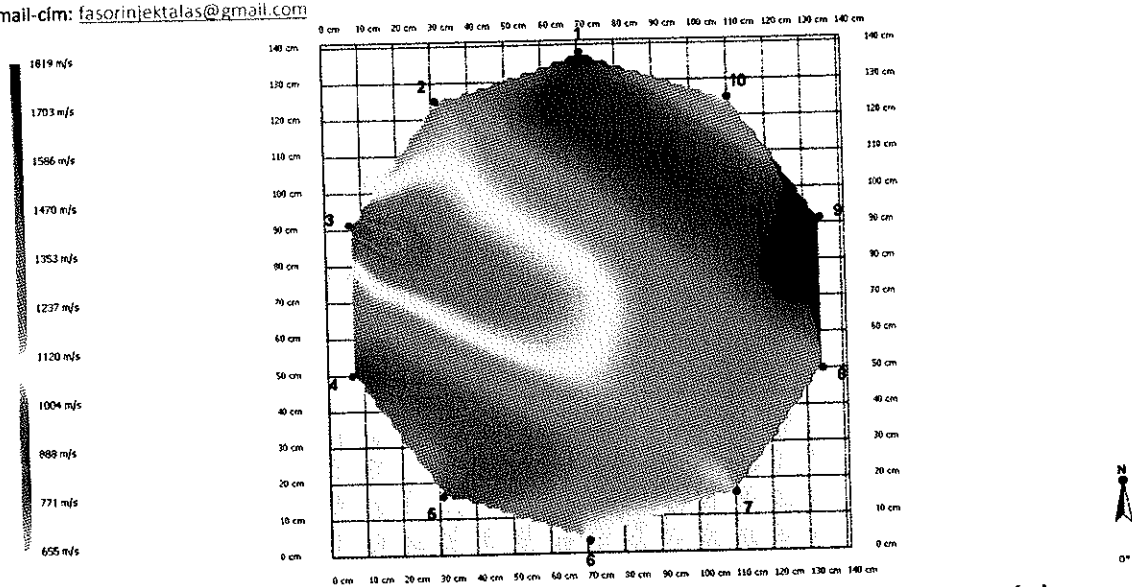
- A mért magasságban a korhadt területek aránya 17%. (4. ábra) A korhadás és üreg a törzs szélén helyezkedik el, ami komoly statikai kockázatot jelent.
- Amennyiben a korhadás a mért terület szélén helyezkedik el, a statisztikai program által számolt biztonsági faktor (351%) nem megbízható.

4. ábra: A fa hangtomográfiás vizsgálati képe 20 cm magasságban

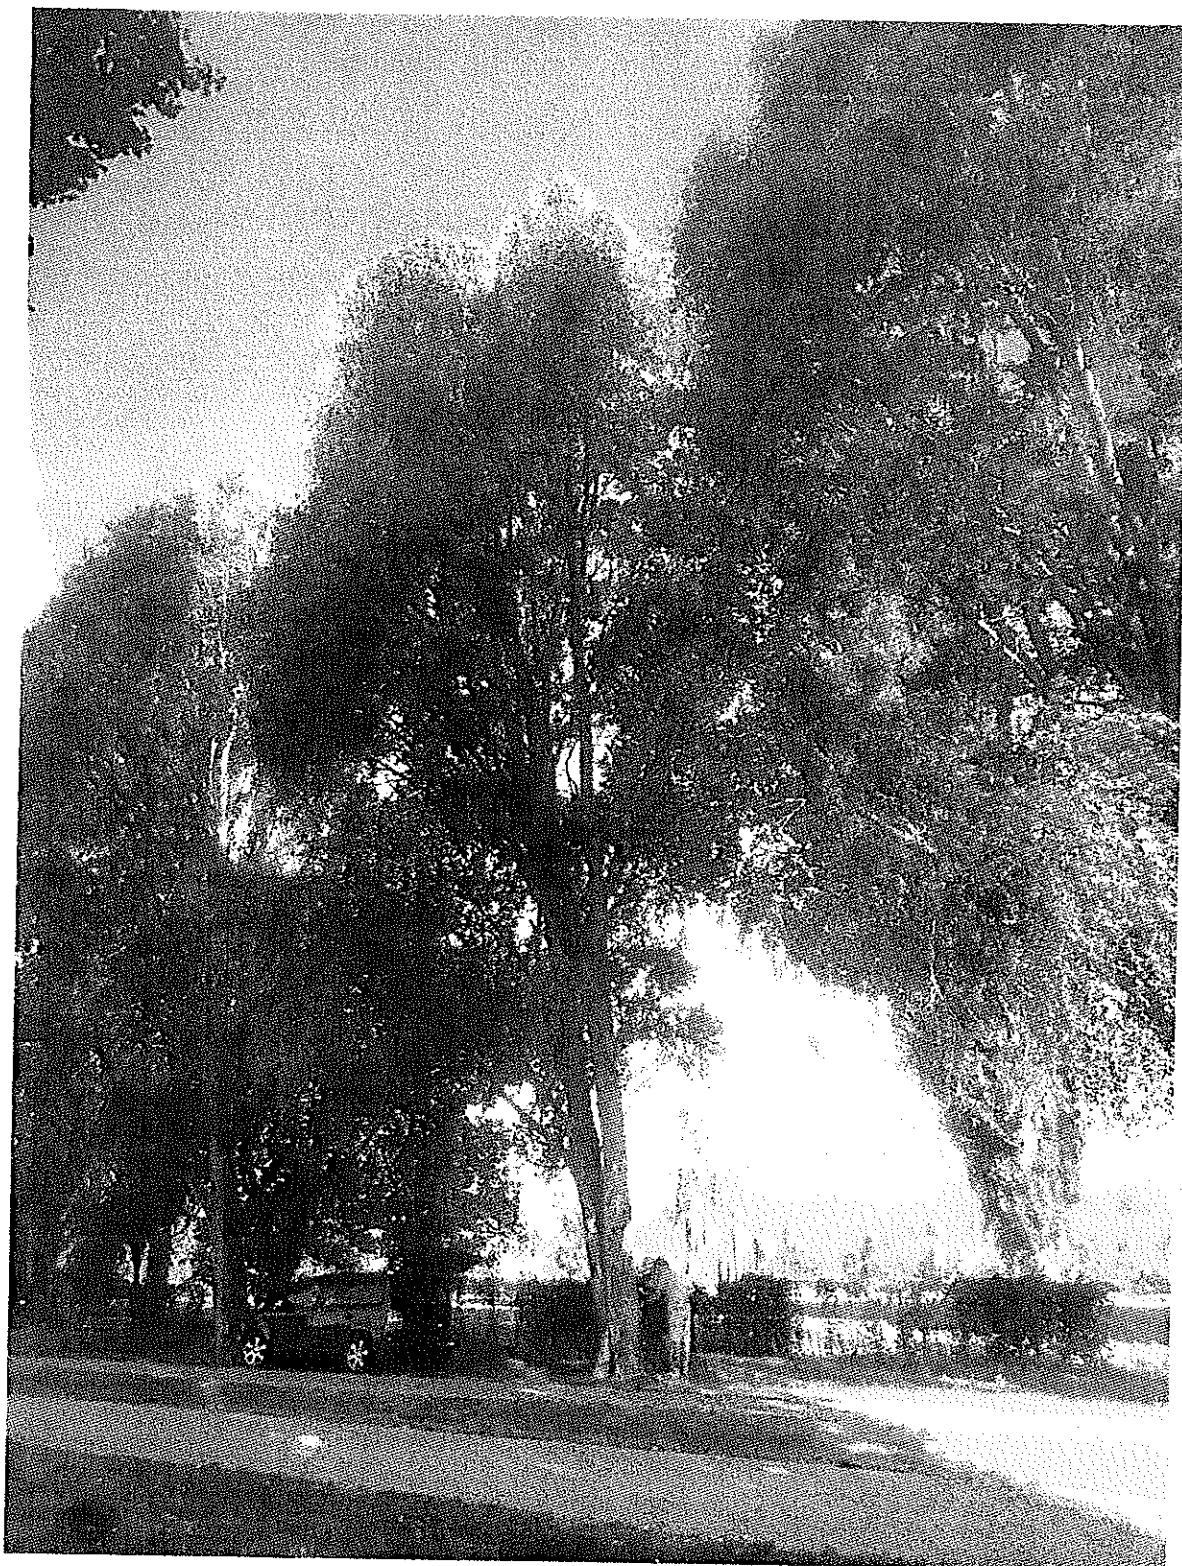
A „Pétfürdő SUGA0202009” kódú nyárfa (*Populus spp.*) (1. ábra) már első ránézésre problémás fának tűnik.

1. ábra: „Pétfürdő SUGA0202009” teljes kép

- a fa kivágását
- pótlását tetszőleges fafaj telepítésével
