**T Á J É K O Z T A T Ó**

**Pétfürdő Nagyközség Önkormányzata Képviselő-testületének  
2023. április 27-i testületi ülésére**

**Tárgy:** Fakivágás ütemezése

# **Pétfürdő favizsgálat 2022 jegyzőkönyv alapján javasolt beavatkozások összefoglalója**

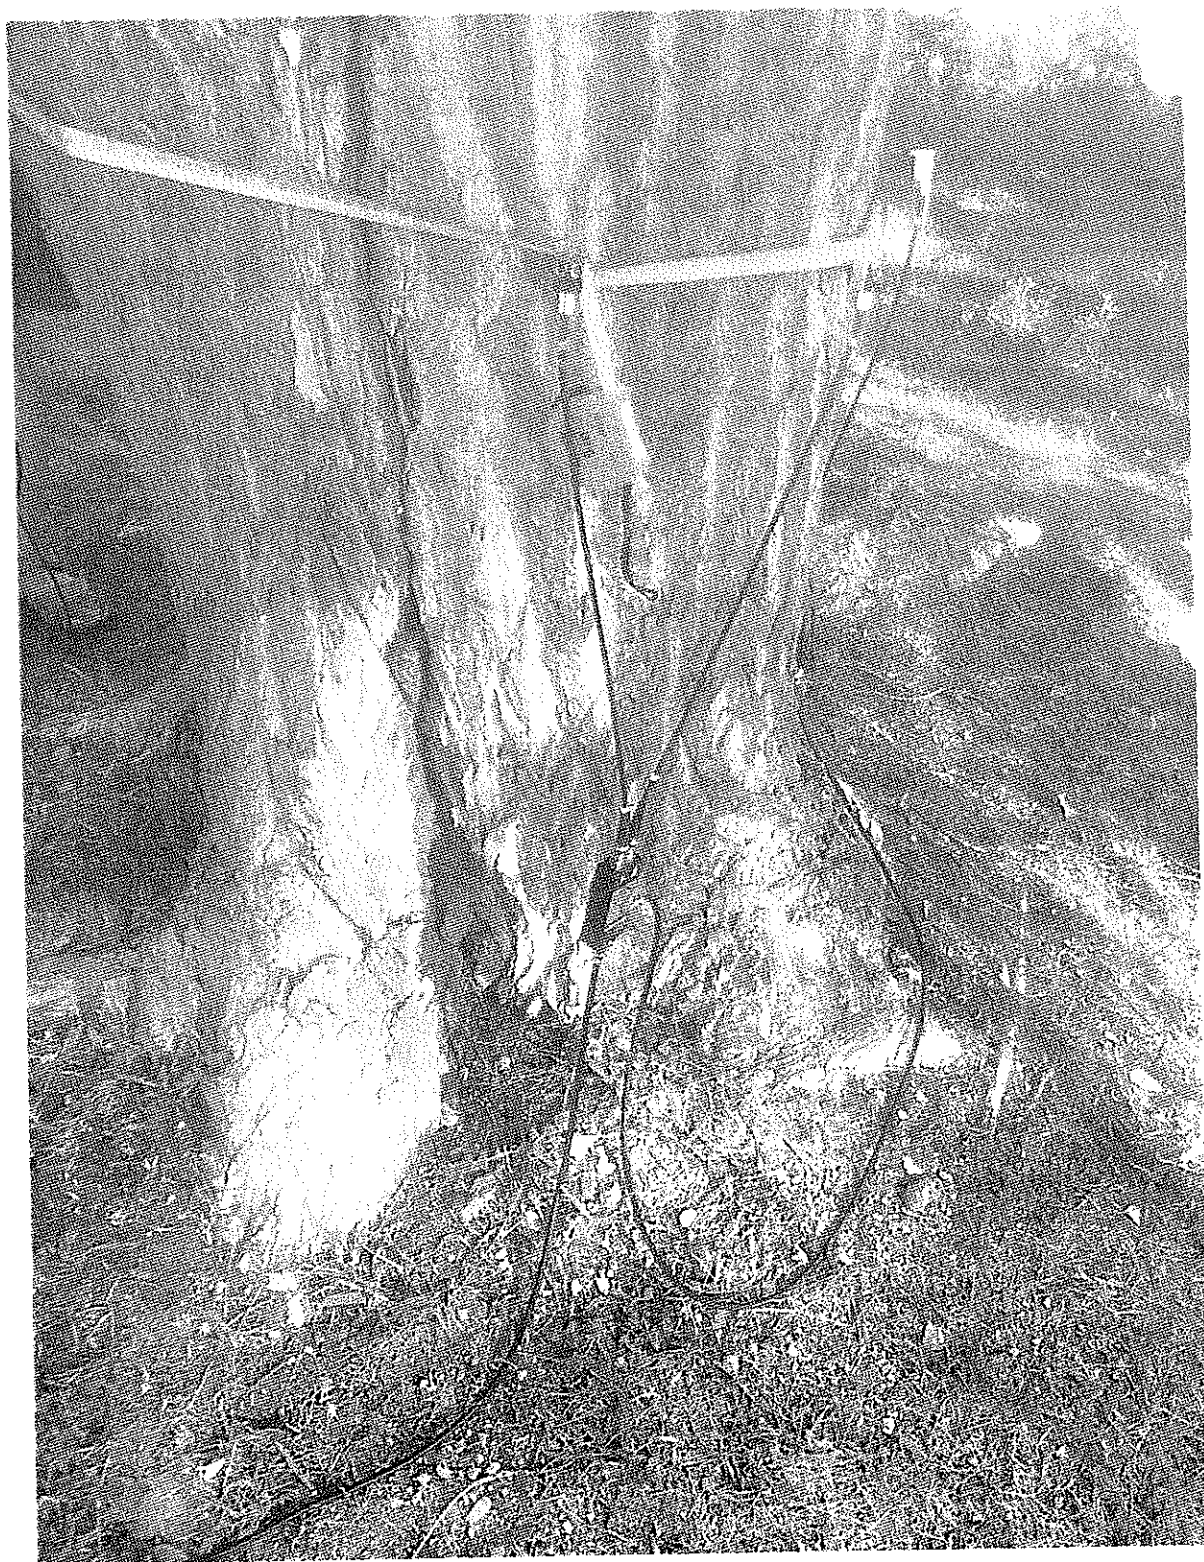
- A villás vázelágazás alatti szövetnedv-szivárgás látható (2. ábra)

2. ábra: Villás ágelágazás alatti szövetnedv-szivárgás

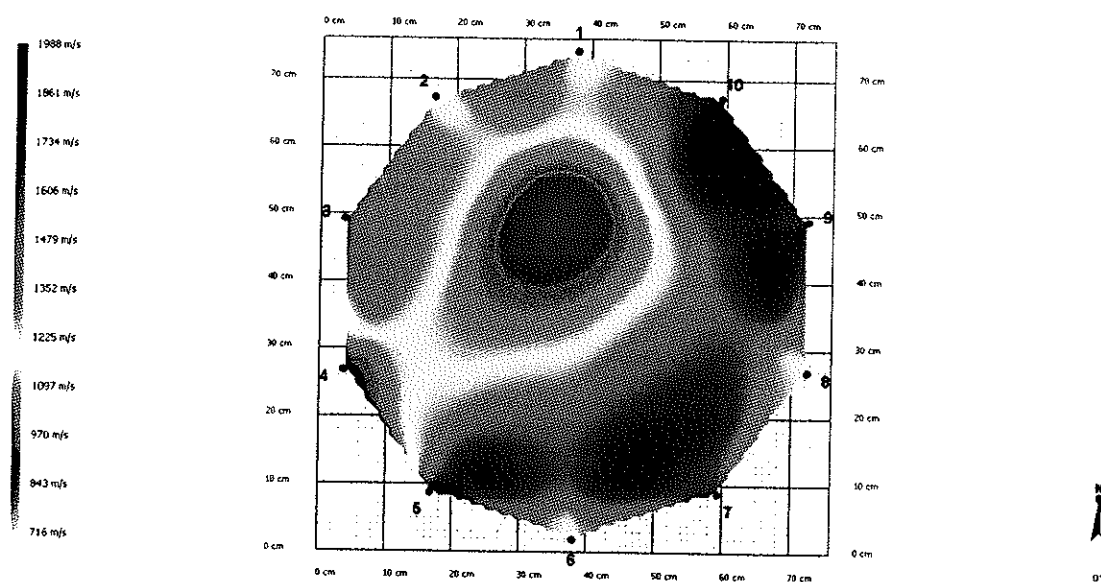
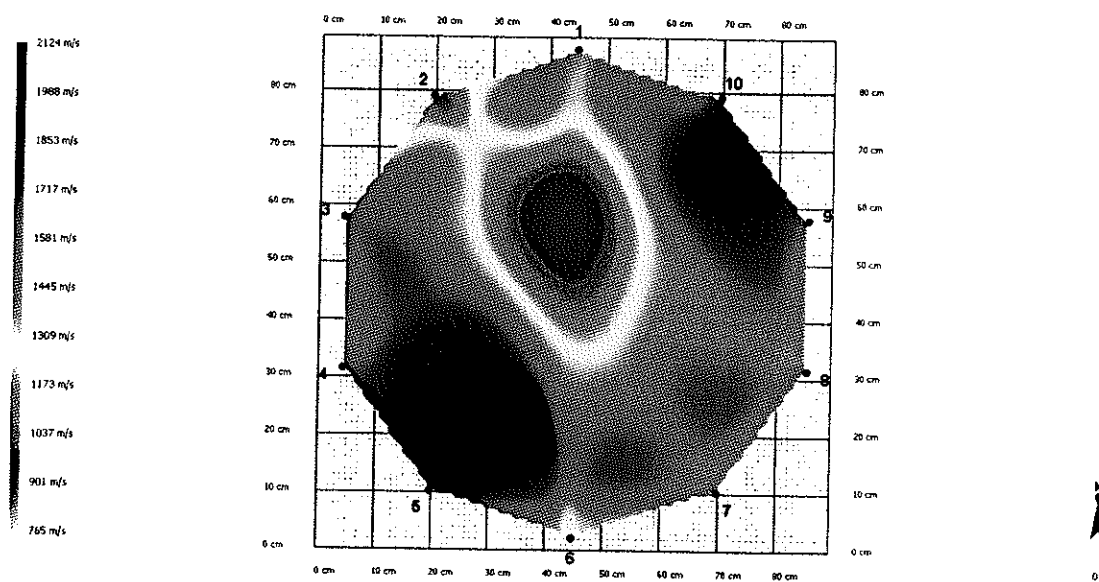
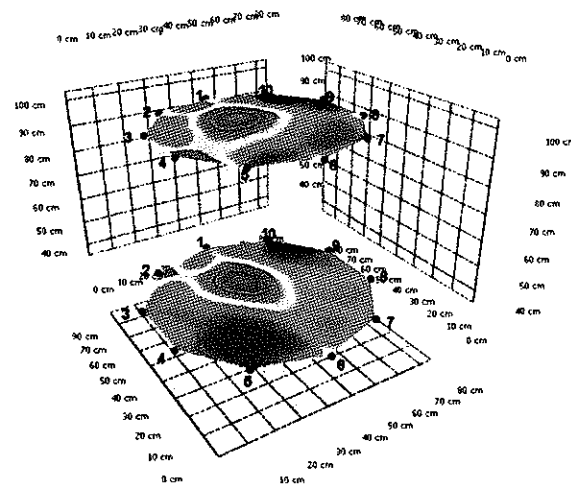
- A mért magasságban a korhadt területek aránya 19% és 30%. (3-5. ábra)
- Az EN 1991-es, a szélteher becslésére vonatkozó szabvány értékeivel számolva a statisztikai program 94%-os biztonsági faktor alapján magas kockázatúvá sorolta a fát (6. ábra).

3. ábra: A fa hangtomográfiás vizsgálati képe 100 cm magasságban

4. ábra: A fa hangtomográfiás vizsgálati képe 35 cm magasságban

5. ábra: A vizsgált rétegek térben ábrázolva

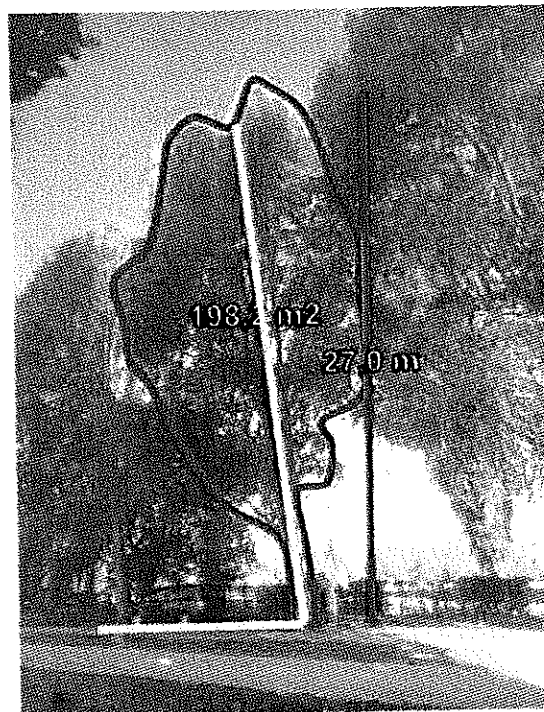
6. ábra: Magas kockázat, biztonsági faktor 94%

- a fa kivágását
- pótlását tetszőleges fafaj telepítésével

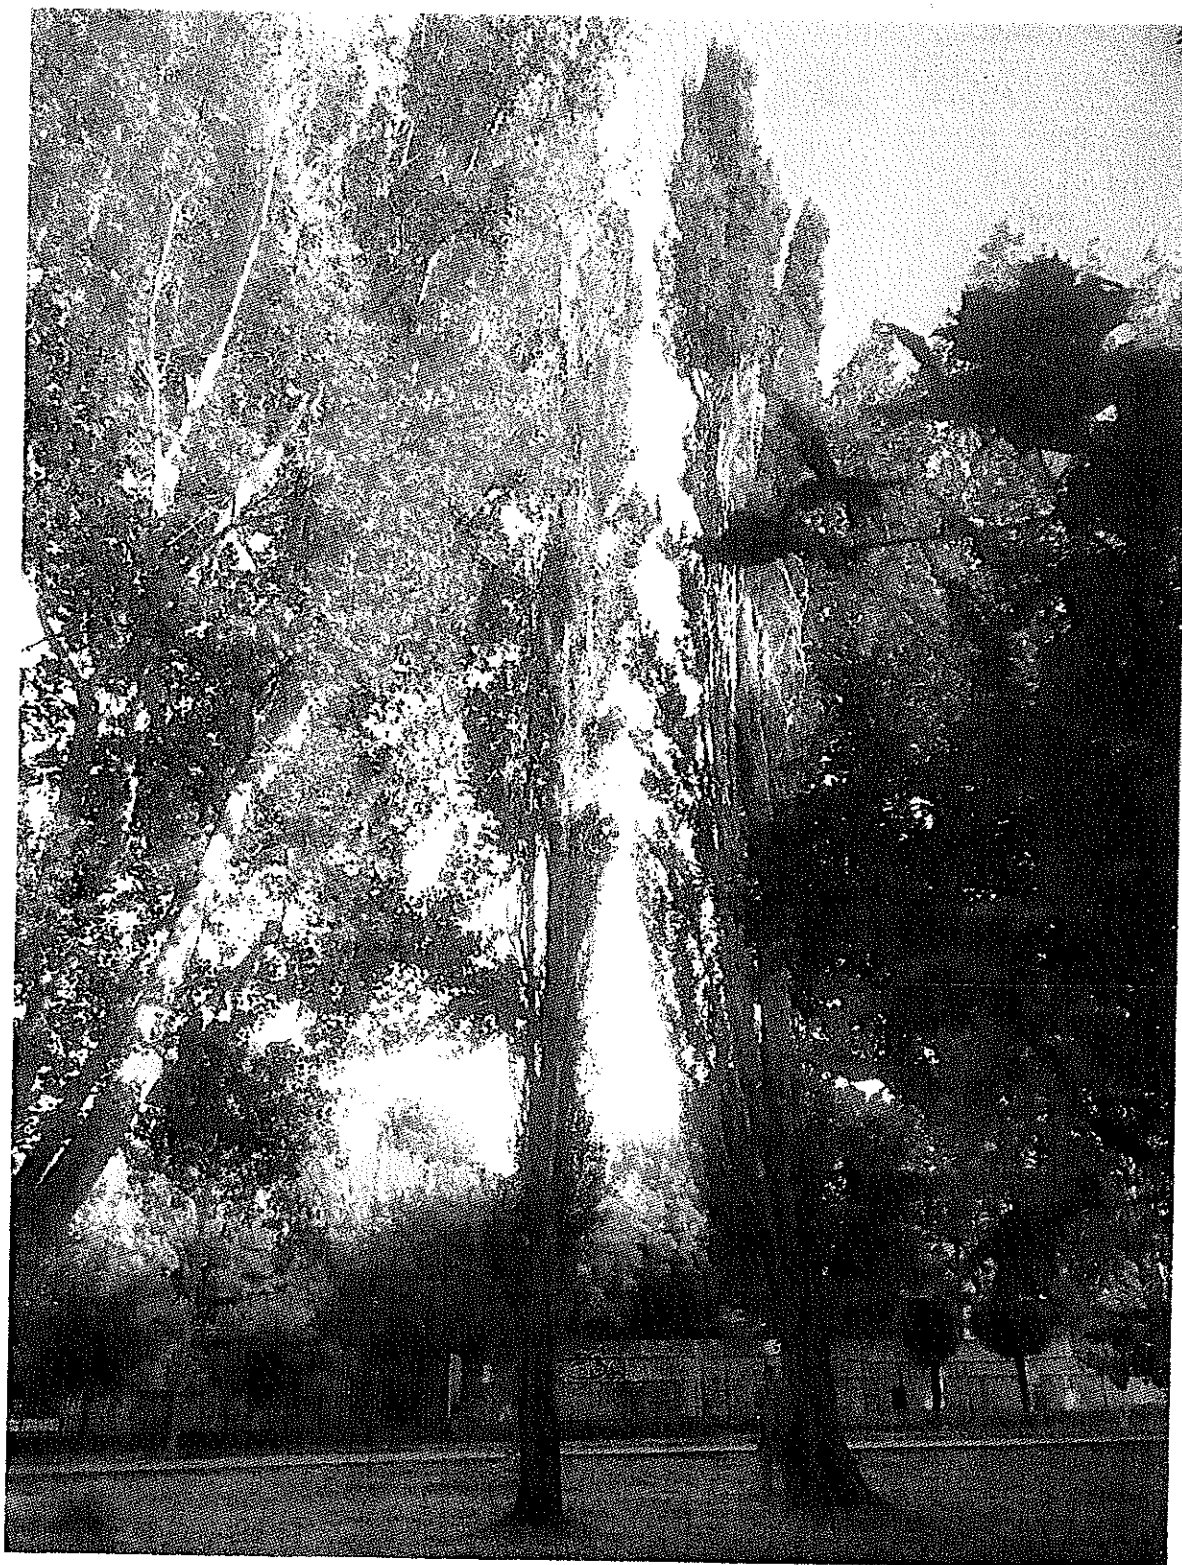
A „Pétfürdő SUGA0102007” kódú jegenyenyár (*Populus nigra var. italica*) (1. ábra) már első ránézésre problémás fának tűnik száraz ágai és a törzsön nyitott odú jelenléte miatt.

1. ábra: „Pétfürdő SUGA0102007” teljes kép

- a fa kivágását
- és pótlását tetszőlegesen választott fafajjal

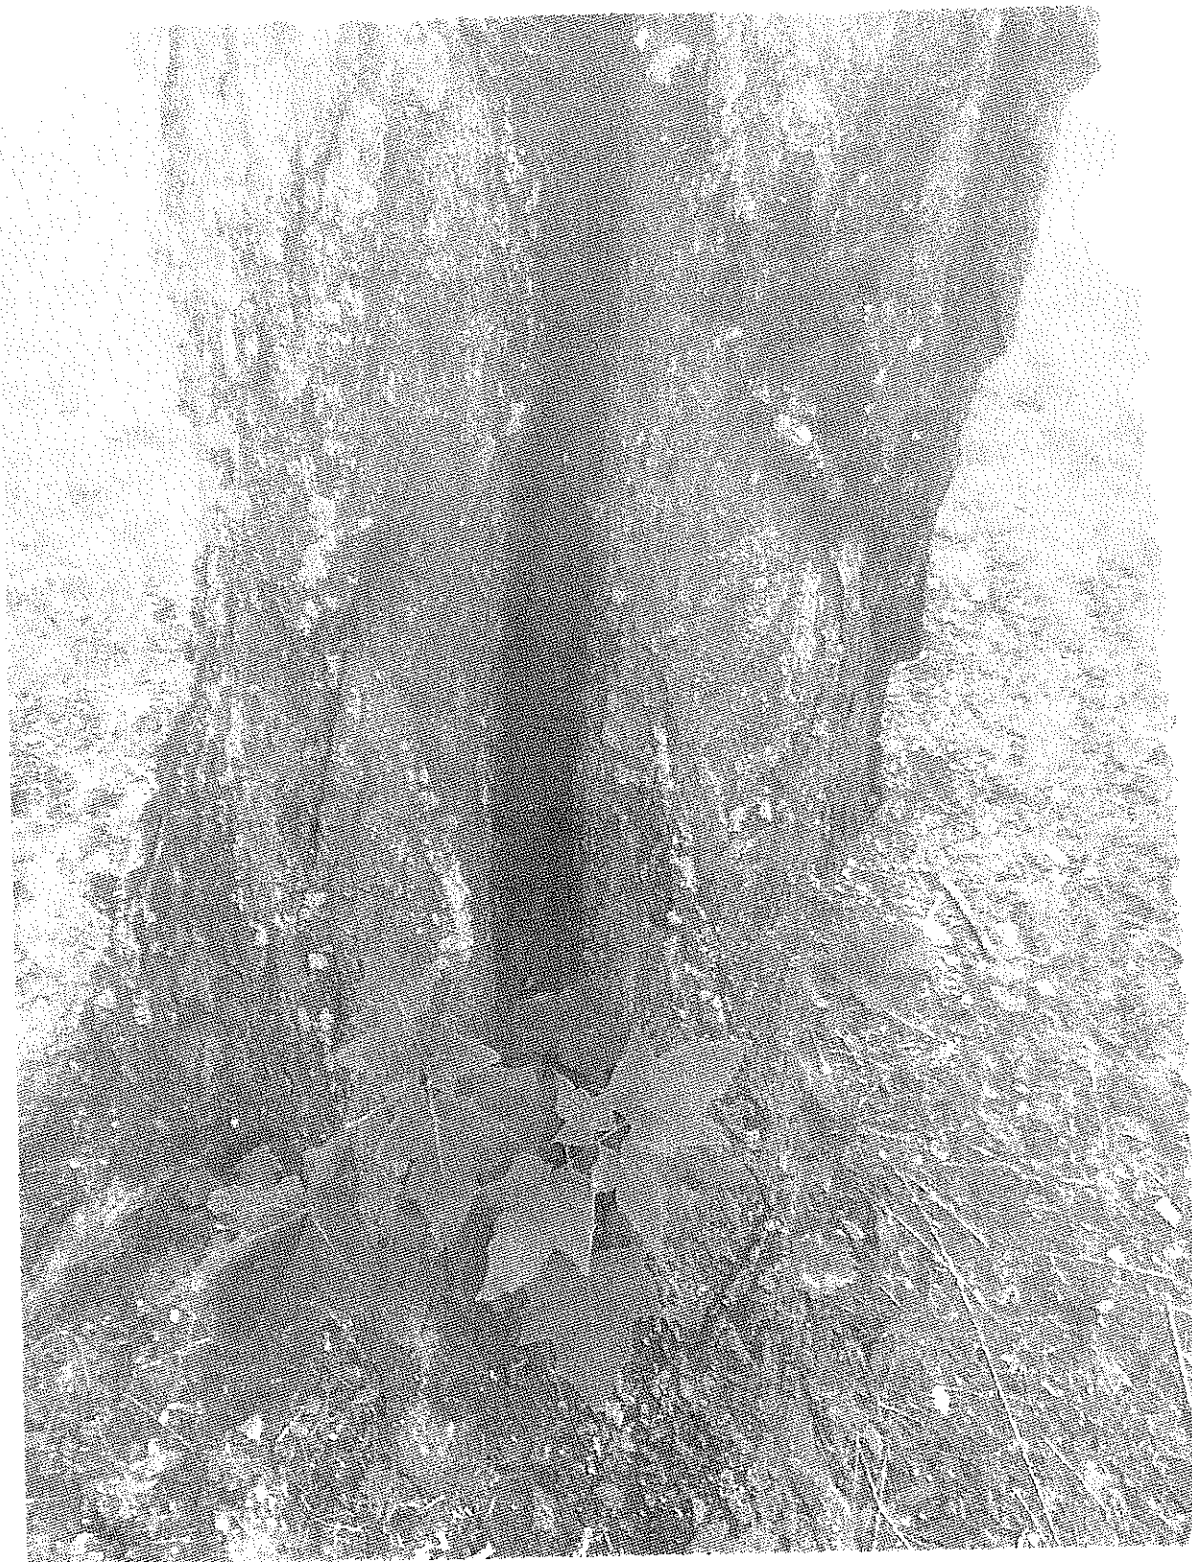
- Kívülről is látható hasadt fatest (2. ábra)
- A koronában nagy arányú a száraz ágak jelenléte (3. ábra)

2. ábra: Kívülről is látható odvasodás

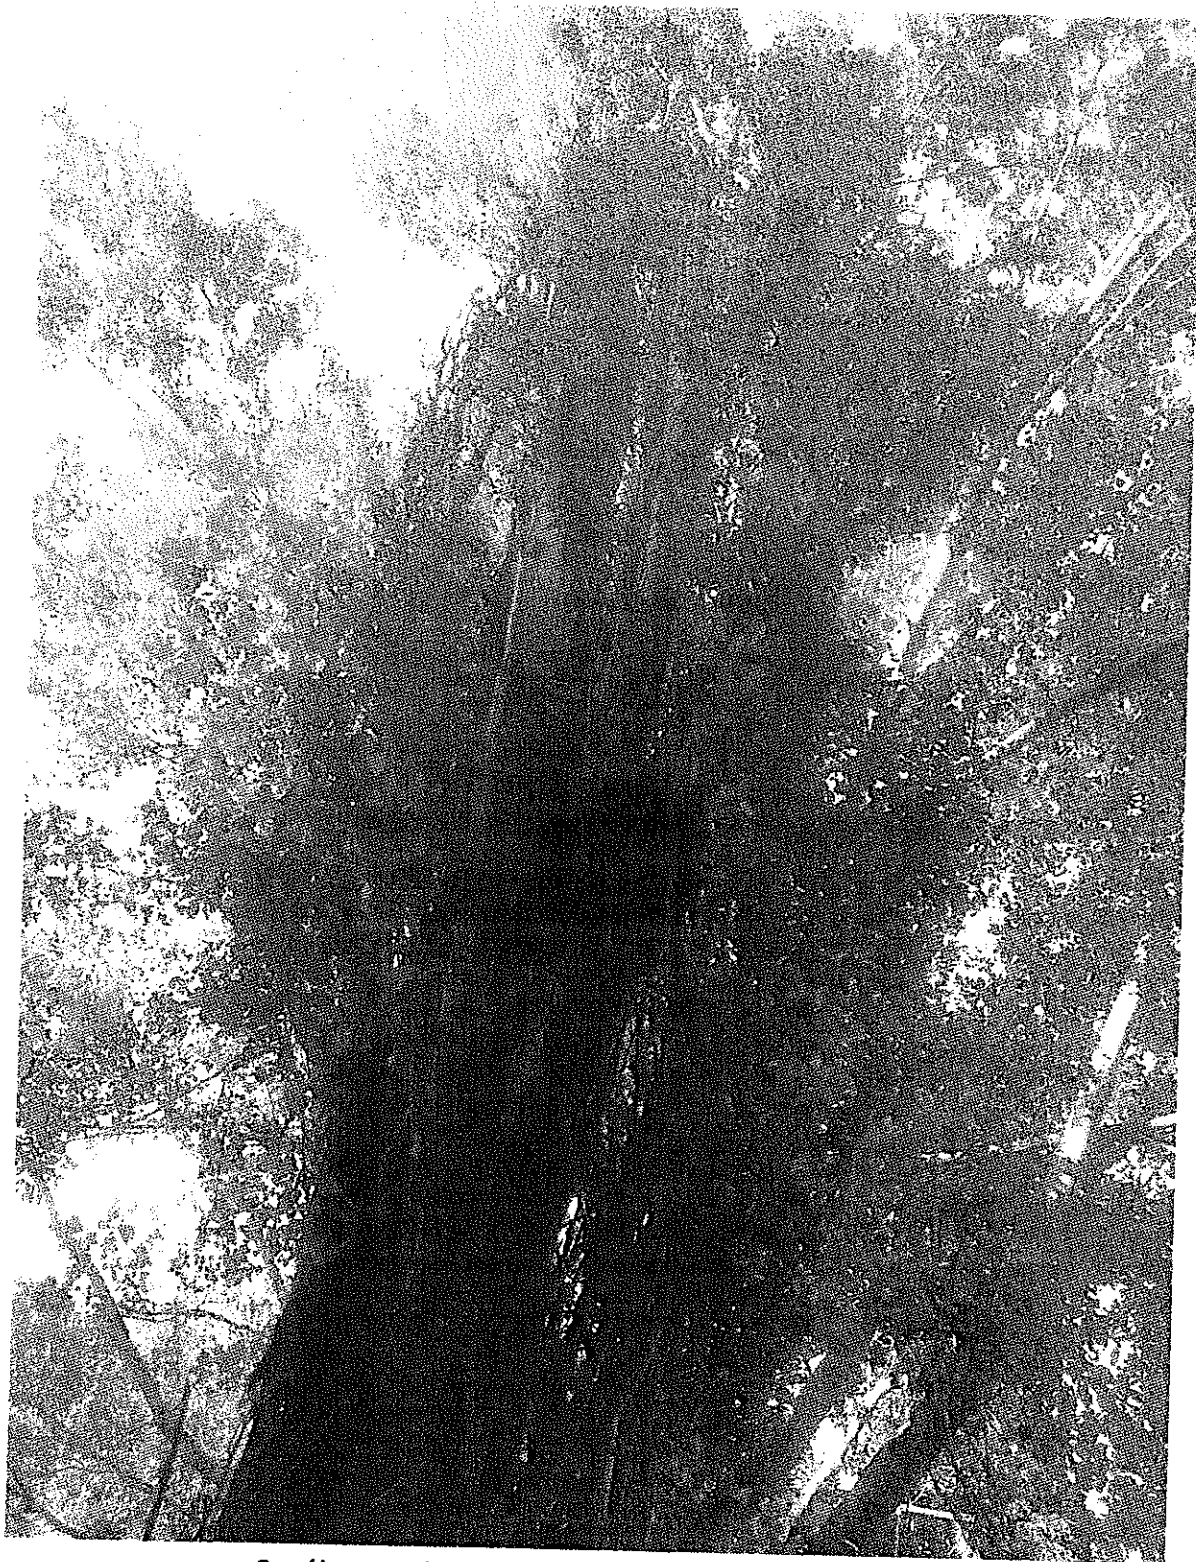
3. ábra: Száraz ágak jelenléte a lombkoronában

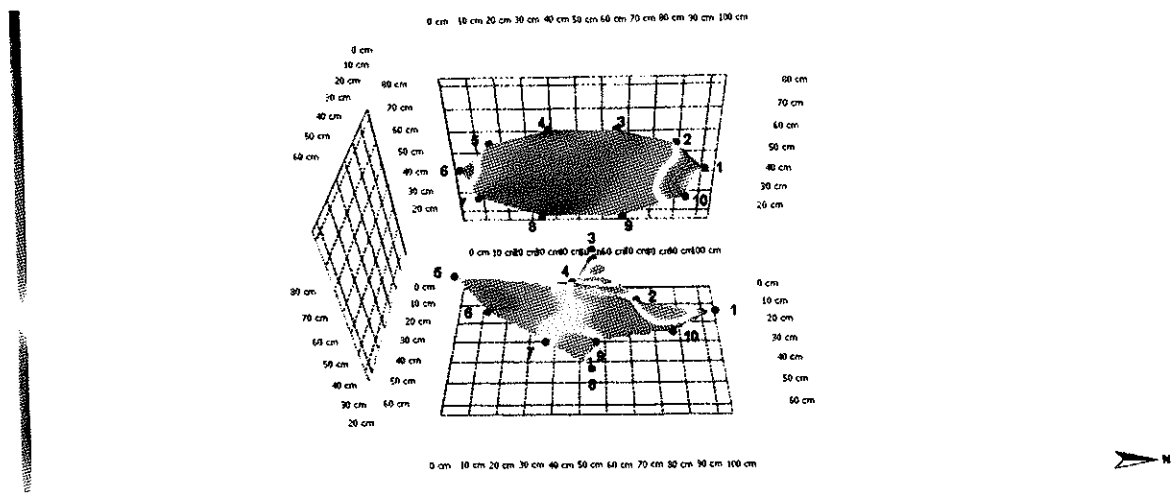
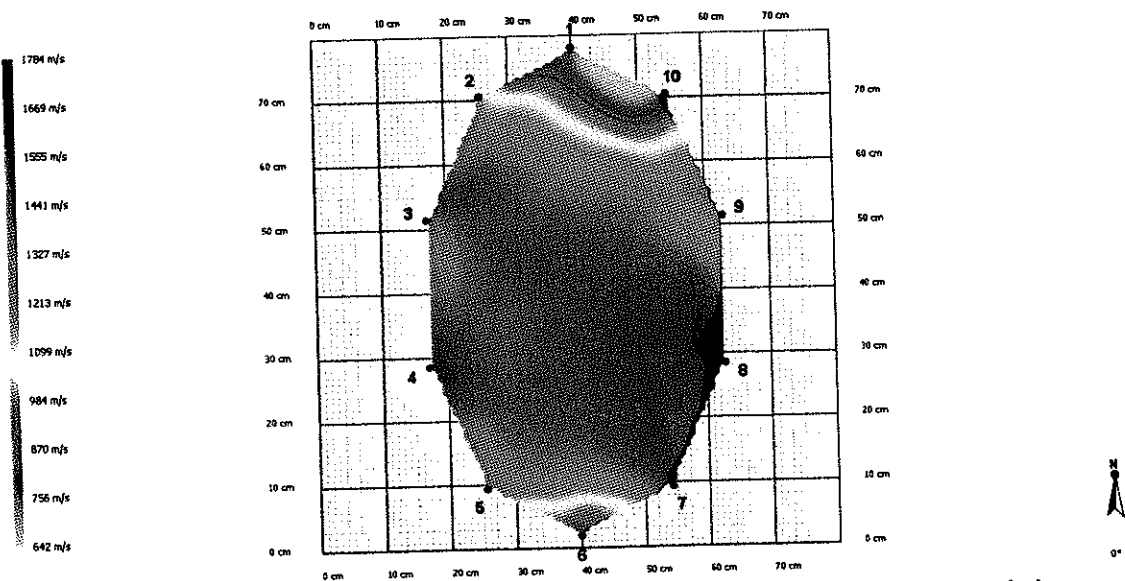
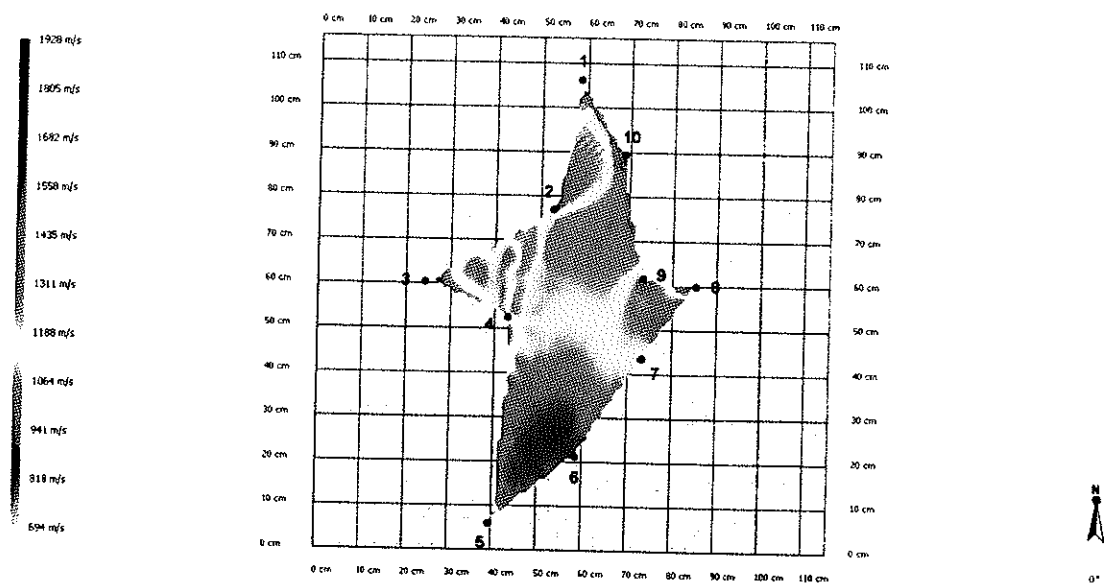
- A mért magasságban a korhadt területek aránya 11% és 43%. (4-6. ábra)
- Az EN 1991-es, a szélteher becslésére vonatkozó szabvány értékeivel számolva a statisztikai program 91%-os biztonsági faktor alapján magas kockázatúvá sorolta a fát (7. ábra).

ábra: A vizsgált rétegek térben ábrázolva

4. ábra: A fa hangtomográfiás vizsgálati képe 80 cm magasságban

5. A fa hangtomográfiás vizsgálati képe 15 cm magasságban

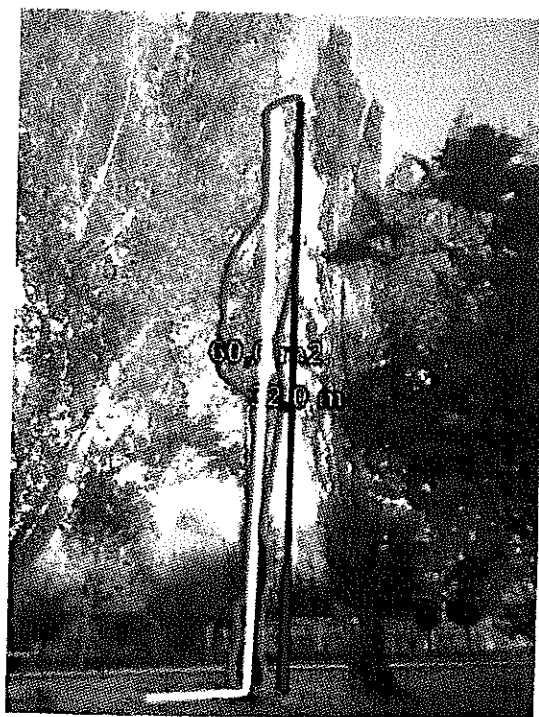
6. ábra: Magas kockázat, biztonsági faktor 91%

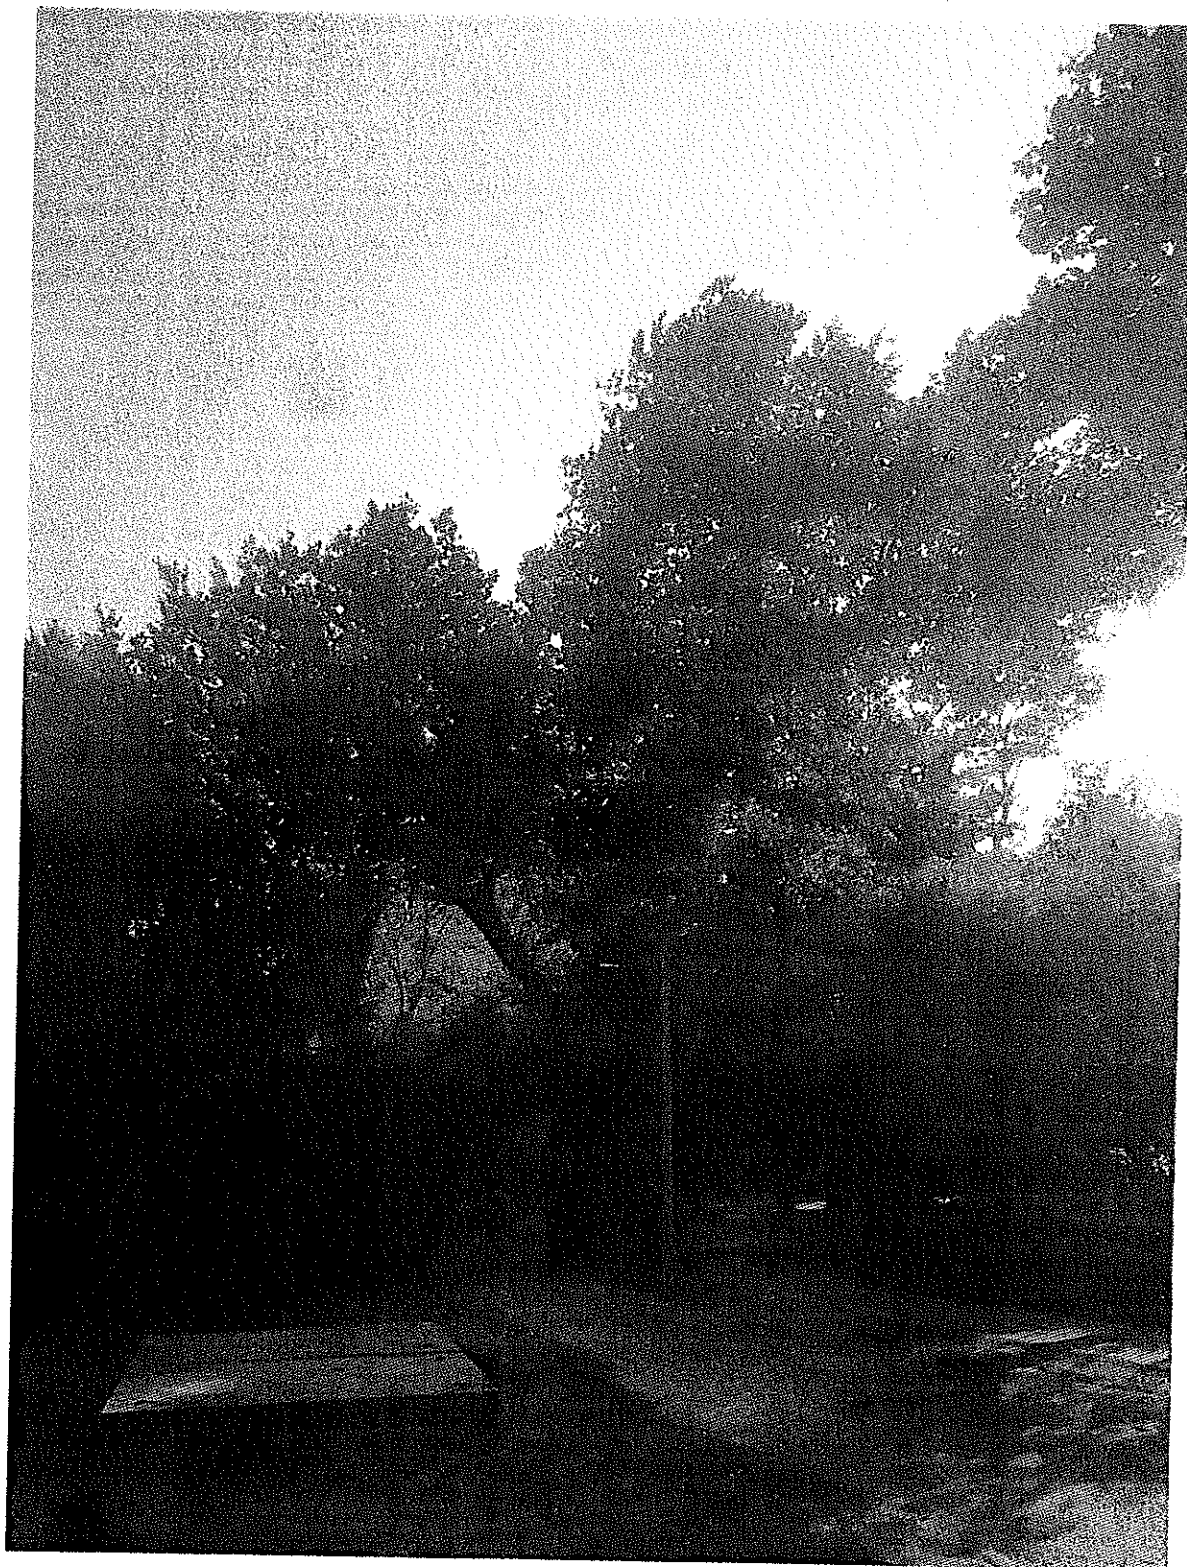
A „Pétfürdő SUGA0101001” kódú fekete nyár (*Populus nigra*) (1. ábra) első ránézésre is problémás fának tűnik a törzsön látható nyitott korhadás, kéreglevélások miatt.

1. ábra: „Pétfürdő SUGA0101001” teljes kép

- a fa koronakönnyítő metszését vagy kivágását és pótlását a Peytu park területén tetszőlegesen választott fafaj telepítésével.

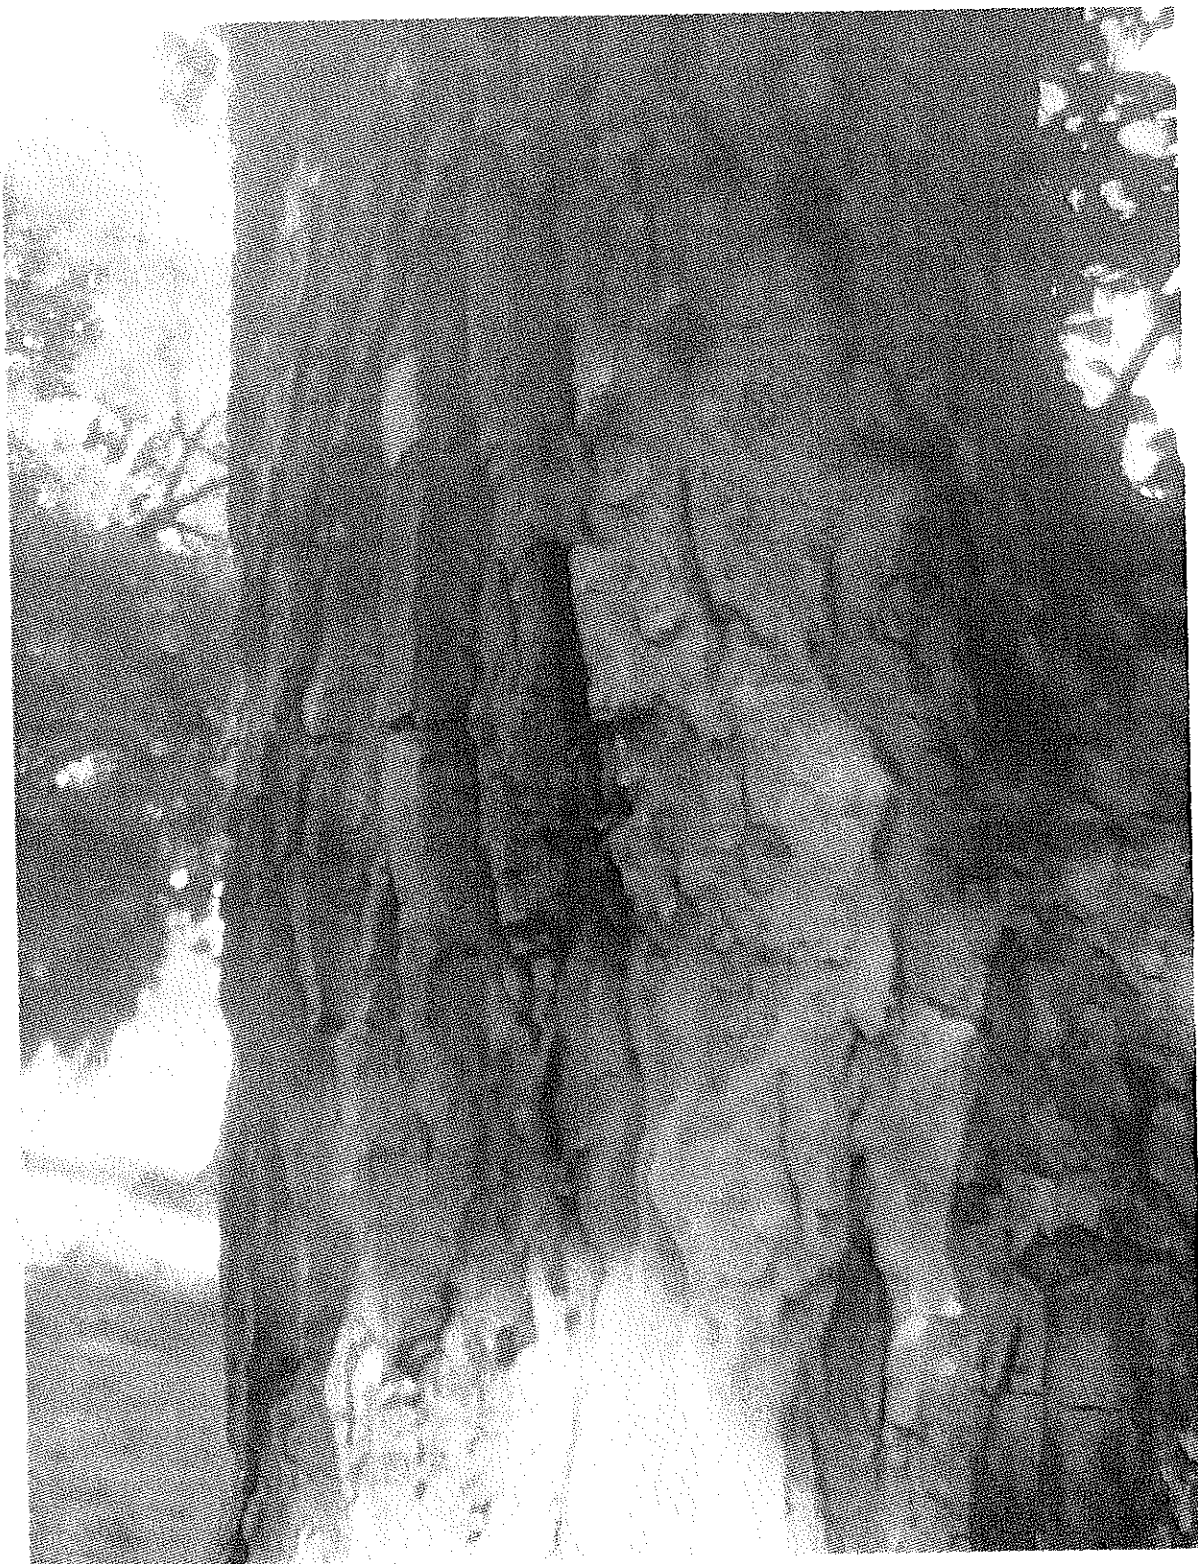
2. ábra: Kéregleválás alatti korhadt fatest

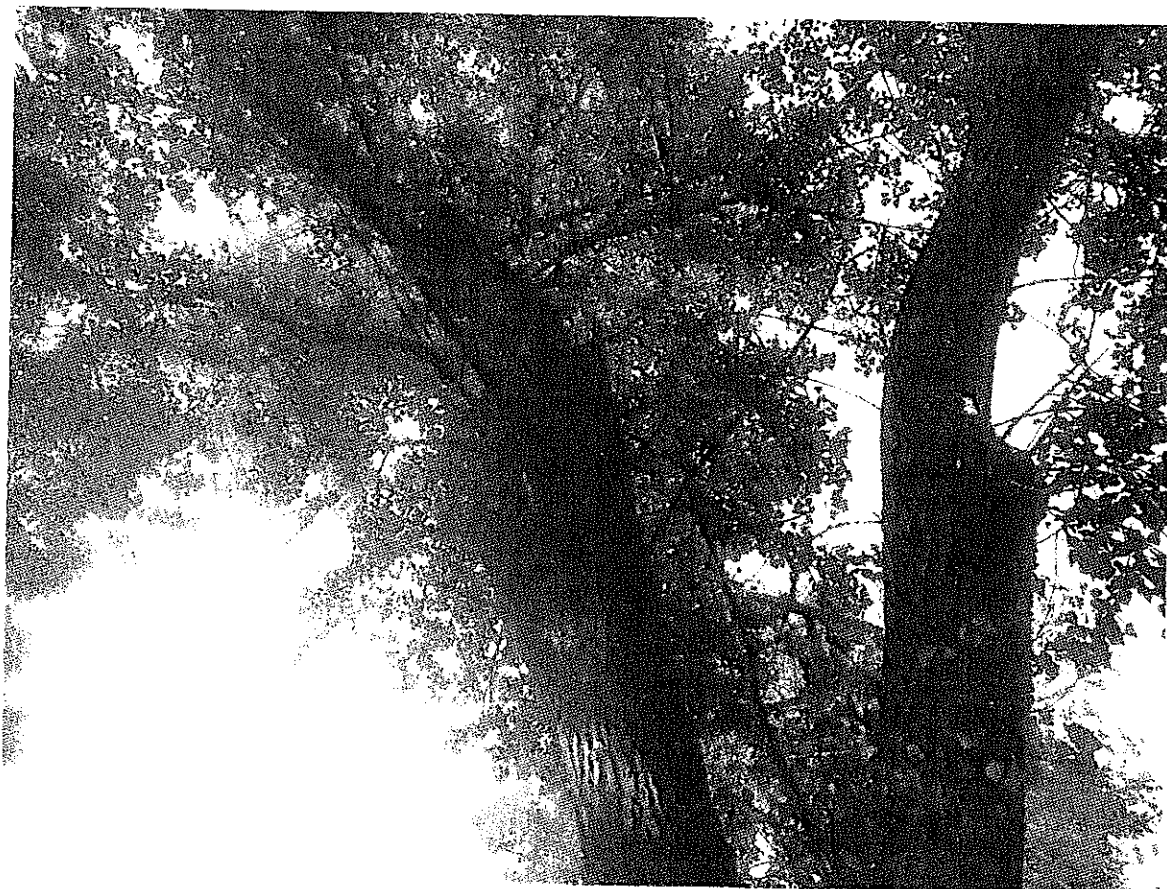
3. ábra: Mindkét vázágon 6-8 m magasságban korábbi ágleválási alapok bekorhadása

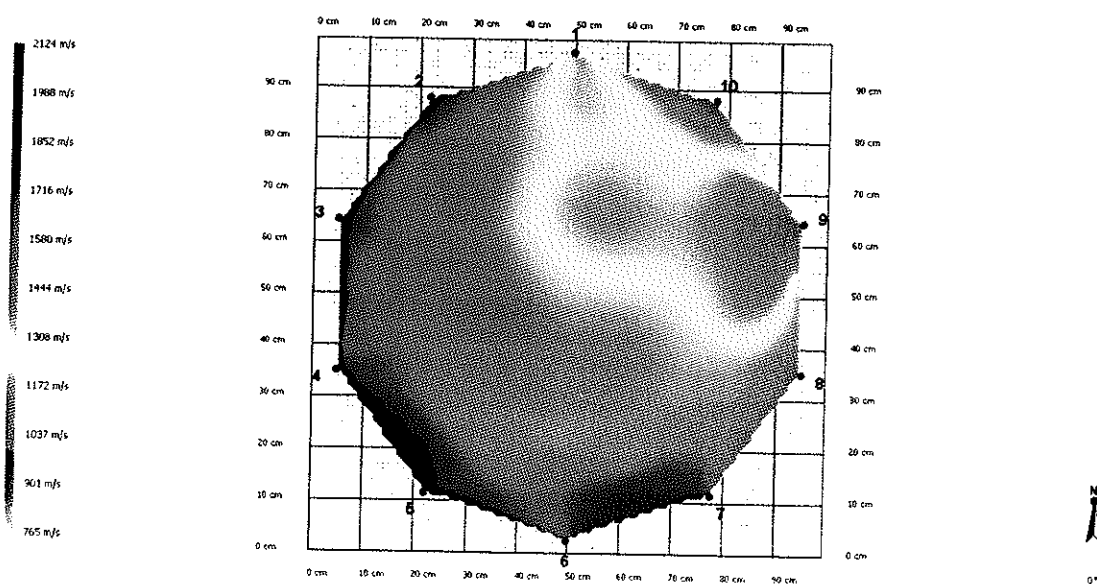
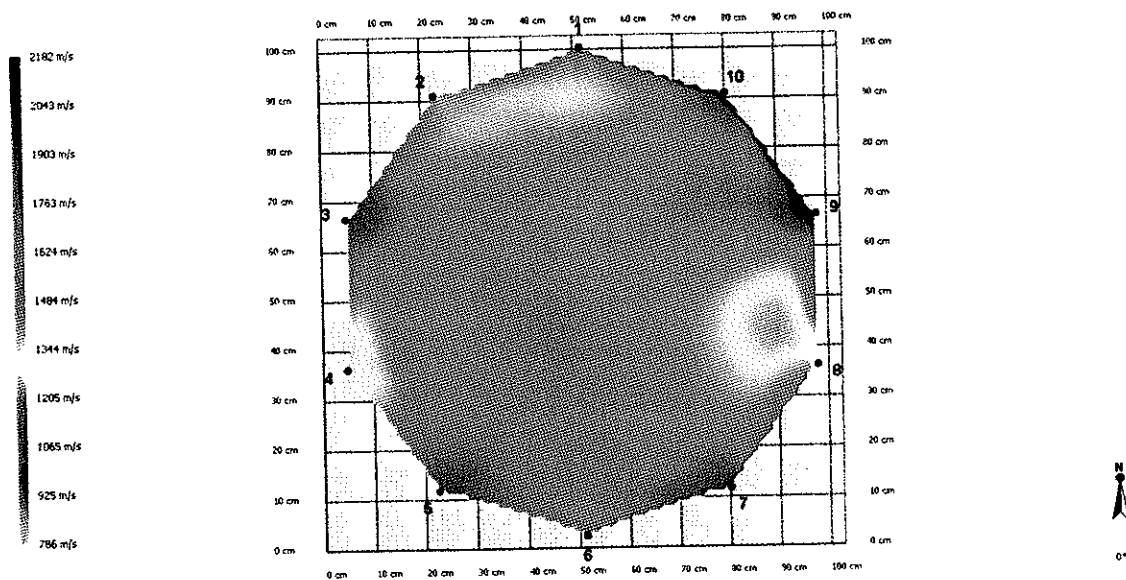
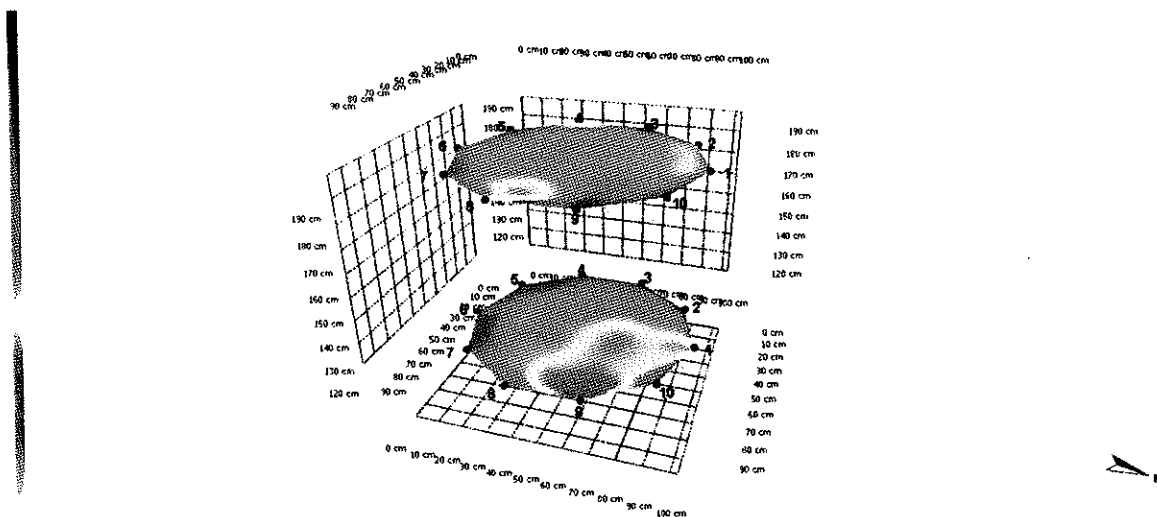
#### 4. ábra: A fa hangtomográfiás vizsgálati képe 120 cm magasságban

#### 5. ábra: A fa hangtomográfiás vizsgálati képe 195 cm magasságban

#### 6. ábra: A vizsgált rétegek térben ábrázolva

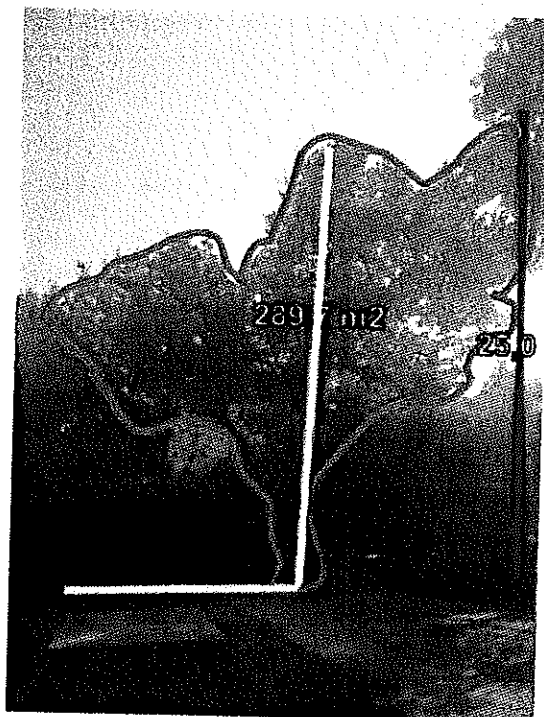
**Biztonsági Faktor:** 133 %

7. ábra: Mérsékelt kockázat, biztonsági faktor 133%
